Dælenenggata 40D

Andelsnr. 41

Tilstandsrapport

BOLIGBYGG MED FLERE BOENHETER

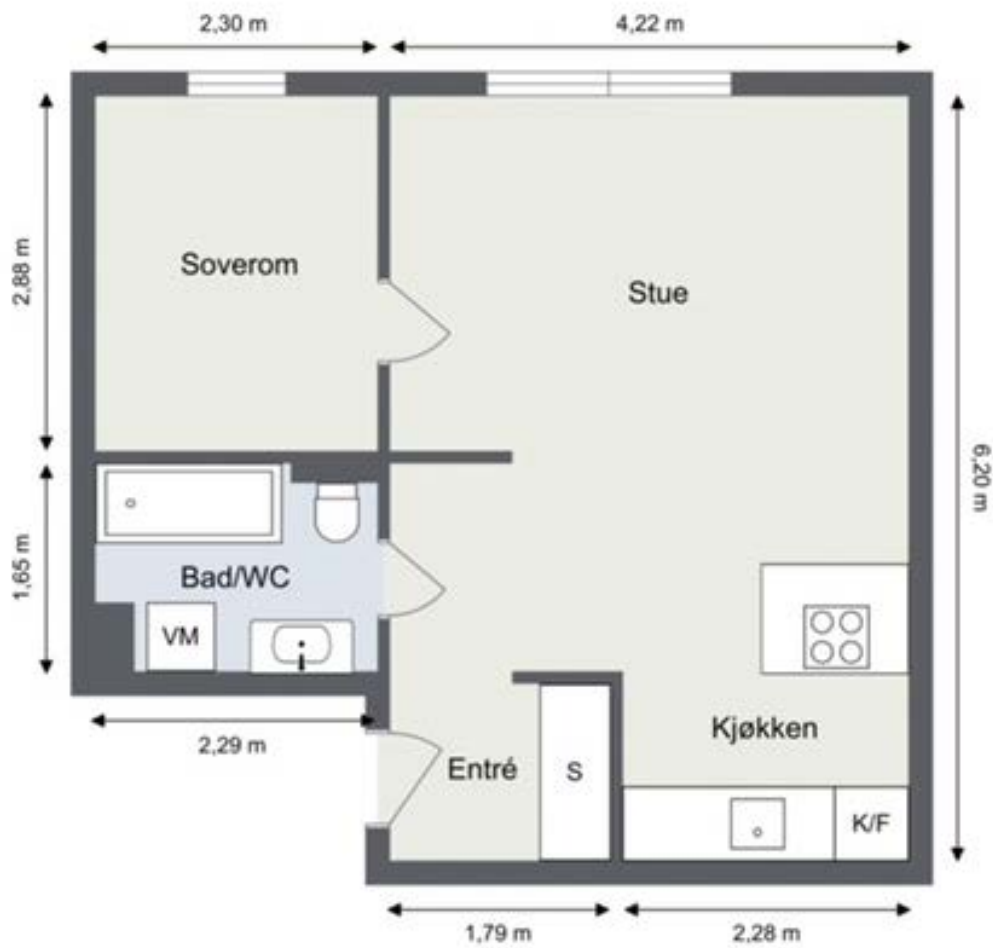
PLANTEGNING

Vær oppmerksom på at dette er en illustrasjon av boligens planlesning med omtrentlige mål. Faktiske målinger på stedet kan avvike og målene er ikke juridisk bindende. Utført av Makeias AS.

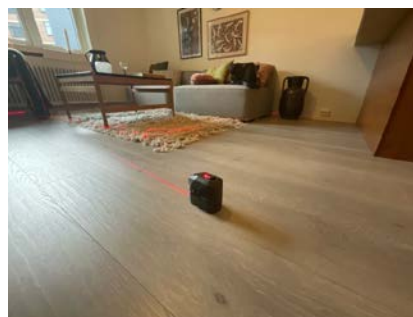
- Målt høydeforskjell på over 30 mm gjennom hele rommet. Tilstandsgrad 3 gis med bakgrunn i standardens krav til godkjente måleavvik.

Nivellering stue/kjøkken, avvik ca. 30 mm gjennom hele rommet.

- For å få tilstandsgrad 0 eller 1 må høydeforskjeller rettes opp. Ytterligere undersøkelser må foretas for å få kartlagt omfanget for utbedring.

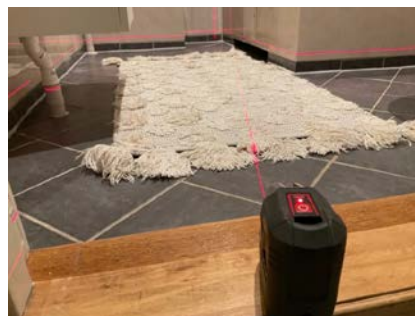
- Det er påvist sprekker i fliser.

- Det må gjøres tiltak for å utbedre avviket.

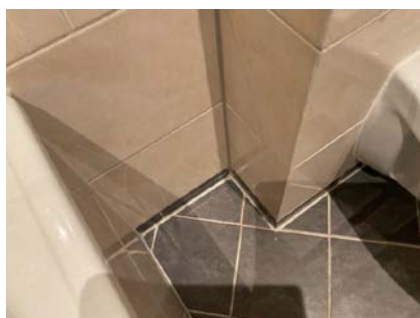
UNDERETASJE > BAD/WC

🕒 TG 2 Sluk, membran og tettesjikt

- Overvåk tilstanden jevnlig. For å få tilstandsgrad 0 eller 1 må tettesjiktet skiftes ut, men tidspunktet for når dette er nødvendig er vanskelig å si noe om.

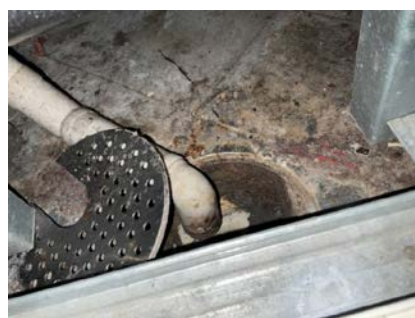
UNDERETASJE > BAD/WC

🕒 TG 2 Overflater Gulv

- Det er påvist avvik i fallforhold til sluk i forhold til krav i forskrift på byggetidspunktet.
- Det er avvik:

Ingen umiddelbare tiltak er påkrevet.

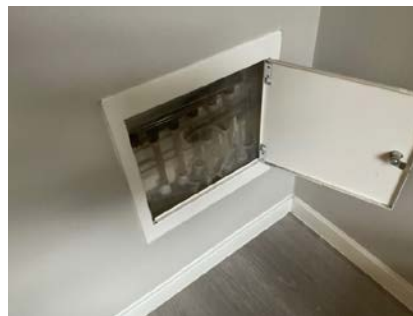
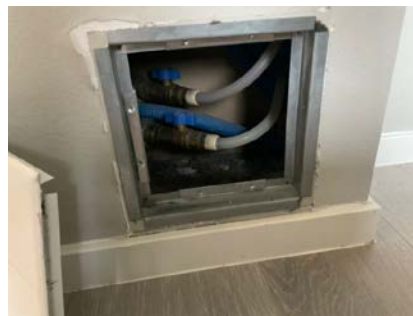
Stoppekran

- Det er påvist at eventuelt lekkasjevann fra rør i rør system ikke ledes til sluk eller annen kompenserende løsning.

Usikker om dette er montert under badekar.

- Det bør foretas tiltak på anlegget som sikrer bedre løsning på eventuelt lekkasjevann fra rør i rør system.
