# Tilstandsrapport

Boligbygg med flere boenheter

Vøyensvingen 2, 0458 OSLO

Befaringsdato: 18.12.2024

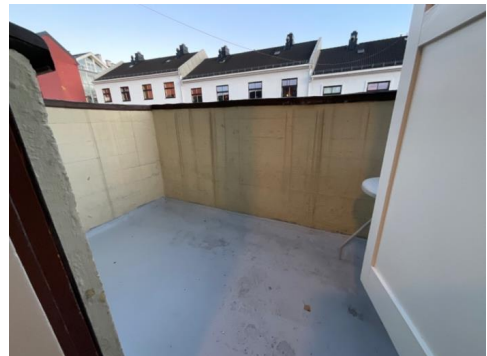
Balkong med støpt dekke.

• Rekkverket er for lavt i forhold til dagens krav til rekkverkshøyder.

• Det er ikke krav om utbedring av rekkverkshøyde opp til dagens forskriftskrav.

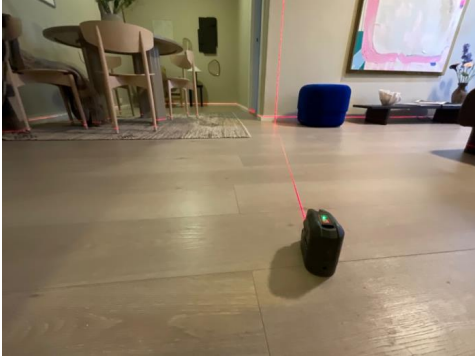
**Vurdering av avvik:**  
• Målt høydeforskjell på mellom 10 - 20 mm innenfor en lengde på 2 meter. Tilstandsgrad 2 gis med bakgrunn i standardens krav til godkjente måleavvik.

Nivellering stue, avvik ca. 10-20 mm

**Konsekvens/tiltak**  
• For å få tilstandsgrad 0 eller 1 må høydeforskjeller rettes opp. Ytterligere undersøkelser må foretas for å få kartlagt omfanget for utbedring.

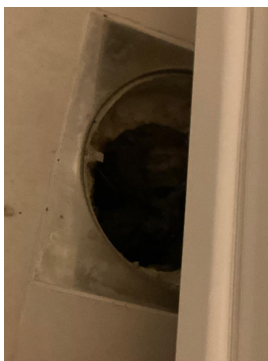
- Våtrommet må oppgraderes for å tåle normal bruk etter dagens krav.

Eldre støpejernsluk

- Våtrommet må totalrenoveres. Alle forhold med tettesjikt, våtsone, sluk m.m. må dokumenteres.

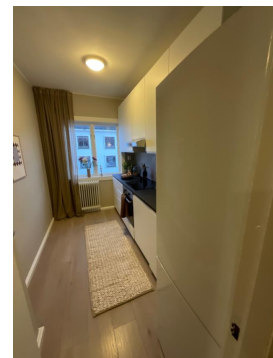
Det er kjøkkenventilator med kullfilter.

- Det er kun kullfilterventilator på kjøkkenet og heller ikke andre forserte/mekaniske avtrekksløsninger fra kokesonen.

- Om mulig bør det etableres mekanisk/forsert avtrekk ut fra kokesonen.

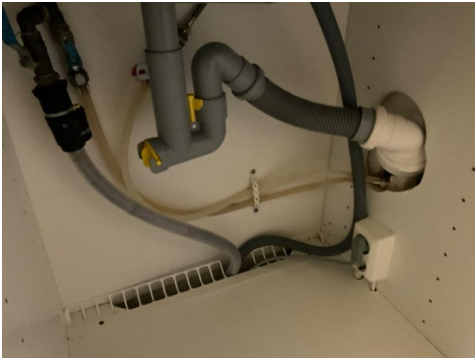
Innvendige vannledninger er av plast (rør i rør).

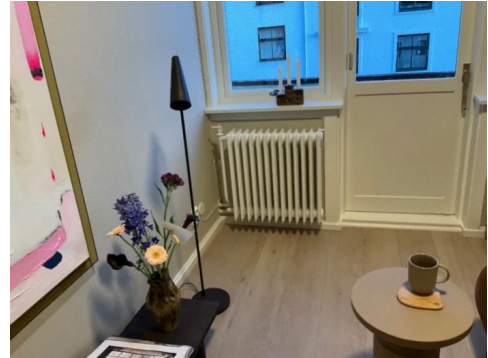
Det er installert fjernvarme, radiator.
