Breivik 1, 4130 HJELMELAND

**Randøy - Renoveringsobjekt med stor tomt på 1,9mål, med flott utsikt og gode solforhold. Båtplass og sjøbod!**

# Mulighetsrik eiendom med idyllisk beliggenhet!

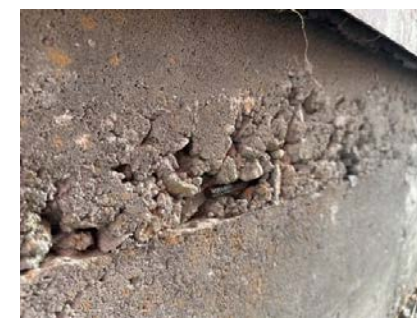
### 6.2 Grunnmur og fundament

Type Fundament/Grunnmur	Ringmur
Type byggegrunn	Ukjent byggegrunn
Er det påvist sprekker/riss eller skader?	Ja

Det registreres riss/ sprekker i grunnmuren.

Det anbefales å foreta en gjenpussing av sprekker i grunnmur, slik at forholdet kan observeres over tid, med tanke på om dette er under utvikling eller er stabilt.

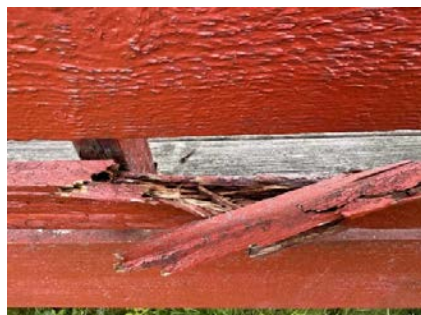
## 6.4 Balkong, terrasse, platting

Type	Balkong
Nord vendt balkong på 36 kvm. Belagt med terrassebord, utgang via balkongdør fra stue. Nord vendt balkong på 4 kvm. Belagt med terrassebord, utgang via balkongdør fra soverom.	
Er det gjennomført arbeider etter opprinnelig byggeår?	Ukjent
Er det synlig tegn på skjevheter/konstruksjonssvikt?	Nei
Er det tegn på sopp/råteskader i treverk eller skader i betong?	Ja
Er det krav til rekkverk?	Ja
Er det avvik på rekkverkshøyde og åpninger i rekkverket i forhold til gjeldene byggeteknisk forskrift på befaringstidspunktet?	Nei
Er balkong / terrassen teknet?	Nei

<b>Oppsummering av balkong, terrasse, platting</b>	<b>TG-3</b>
Det registreres stedvis råteskader i rekkverket og slitte overflater i terrassebord.	
<b>Anbefalte tiltak / ytterligere undersøkelser anbefales</b>	
Anbefaler å bytte råteskader i rekkverket og overflatebehandle slitte overflater.	
<b>Utbedringskostnader</b>	<b>10 000 - 50 000</b>

Anbefaler å bytte råteskader i rekkverket og overflatebehandle slitte overflater.

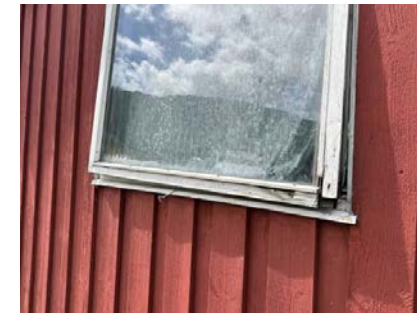
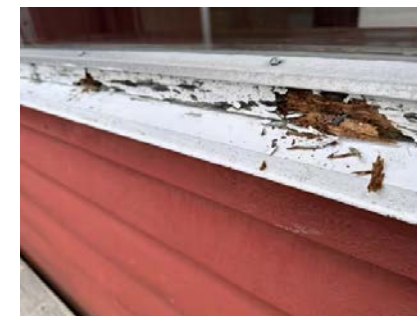
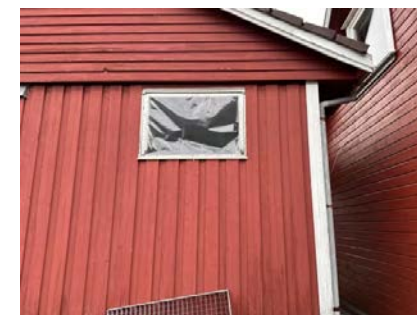
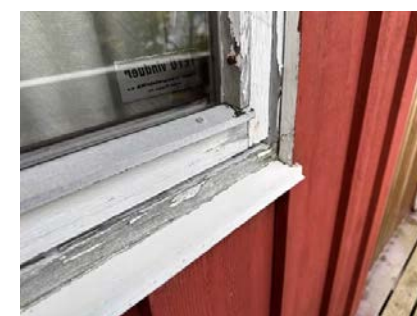
## 6.5 Vinduer og dører

Beskrivelse	
Ytterdør i tre, vinduer / balkongdør med 2-lags glass.	
Er det gjennomført arbeider etter opprinnelig byggeår?	Ukjent
Er det påvist punkterte eller sprukne glass?	Ja
Er det påvist værslitte karm, fuktskader eller råteskader?	Ja
Er det ved stikkprøver registrert avvik ved åpne/lukkemekanismen?	Ja
Er det påvist avvik ved utvendig tetting som beslag, vannbord, og omramming?	Nei
<b>Oppsummering av vinduer og dører</b>	<b>TG-3</b>
Det registreres råteskader i karm, manglende glass i vindu på vaskerom, enkelte vindu tar i karm og værslitte vindu / dører.	
<b>Anbefalte tiltak / ytterligere undersøkelser anbefales</b>	
Anbefaler å bytte vindu med råteskade, punkterte glass og justere / overflatebehandle.	
<b>Utbedringskostnader</b>	<b>50 000 - 150 000</b>

Anbefaler å bytte vindu med råteskade, punkterte galss og justere / overflatebehandle.

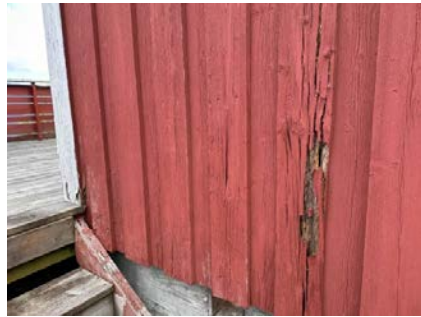
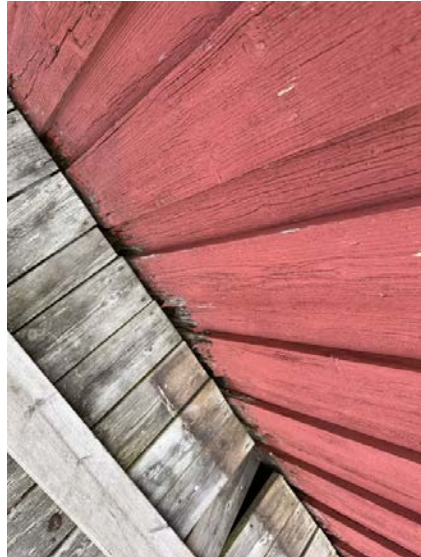
## 6.6 Yttervegger

Type fasade	Liggende kledning, Stående kledning
Er det gjennomført arbeider etter opprinnelig byggeår?	Ukjent
Er det påvist skjevheter/riss/sprekker/setninger?	Nei
Er det påvist fuktskade/sopp/råte eller slitt overflate?	Ja
Er det liten eller ingen lufting av kledningen?	Nei
Er det manglende musetetting i nedkant av kledning/plater?	Nei
<b>Oppsummering av yttervegger</b>	<b>TG-3</b>
Det registreres råteskader i kledningen.	
<b>Anbefalte tiltak / ytterligere undersøkelser anbefales</b>	
Anbefaler å skifte råteskadede kledning, å overflatebehandle slitte overflater.	
<b>Utbedringskostnader</b>	<b>50 000 - 150 000</b>

Anbefaler å skifte råteskadede kledning, å overflatebehandle slitte overflater.

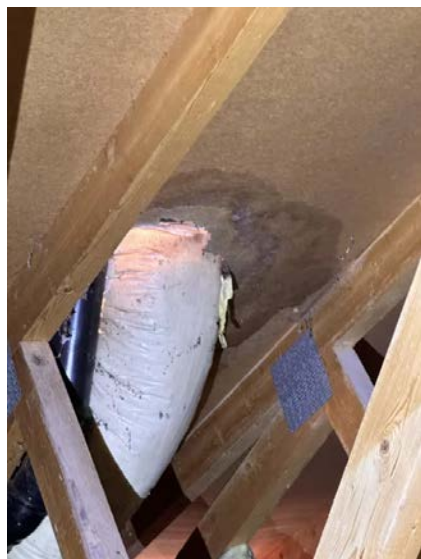
## 6.7 Loft (konstruksjonsoppbygging)

Type loft	Kaldtloft
Er det tegn til fukt fra lekkasjer eller kondensering på overflater?	Ja
Er det tegn til sopp/råte eller spor etter skadedyr?	Nei
Er det tegn på utilstrekkelig ventilering av konstruksjonen?	Nei
Er det tegn på utilstrekkelig tetting rundt gjennomføringer i konstruksjonen?	Nei
<b>Oppsummering av loft (konstruksjonsoppbygging)</b>	<b>TG-2</b>
Det er foretatt inspeksjon fra loftsluke pga. ikke gangbart gulv på kaldtloft. Det registreres fuktmerker rundt rørgjennomføring og i takessplater på soverom 1 etg.	
<b>Anbefalte tiltak / ytterligere undersøkelser anbefales</b>	
Anbefaler ytterligere inspeksjon av kaldtloft.

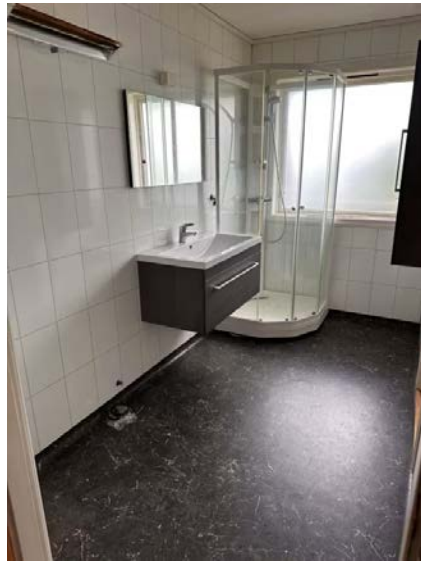
## 6.22 Våtrom: Bad

<b>Det er behov for totalrenovering av våtrommet!</b>	
Er det foretatt hulltaking fra tilstøtende rom?	Ja
Er det registrert fukt eller andre skader ved hulltaking?	Nei
<b>Oppsummering av våtrom</b>	<b>TG-3</b>
TG-3 på bakgrunn av manglende mekanisk avtrekk, utette rørgjenomføringer, manglende alulist under våtromsblater og ikke fall på gulv.	
<b>Anbefalte tiltak</b>	
Badet må renoveres.	
<b>Utbedringskostnader</b>	<b>50 000 - 150 000</b>

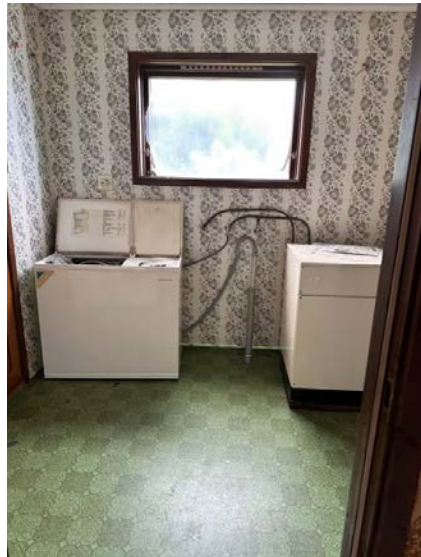
### 6.23 Våtrom: Vaskerom

<b>Det er behov for totalrenovering av våtrommet!</b>	
Er det foretatt hulltaking fra tilstøtende rom?	Ja
Er det registrert fukt eller andre skader ved hulltaking?	Nei
<b>Oppsummering av våtrom</b>	<b>TG-3</b>
TG-3 på bakgrunn av manglende mekanisk avtrekk, ikke fall på gulv og manglende glass i vindu.	
<b>Anbefalte tiltak</b>	
Vaskerommet må renoveres.	
<b>Utbedringskostnader</b>	<b>50 000 - 150 000</b>
