Jordbærveien 3, 1940 BJØRKELANGEN

**Moderne 4-roms selveier med
carport, ildsted, fin utsikt og
overbygd veranda mot vest.
Familievennlig, tett på marka!**

Nøkkelinformasjon

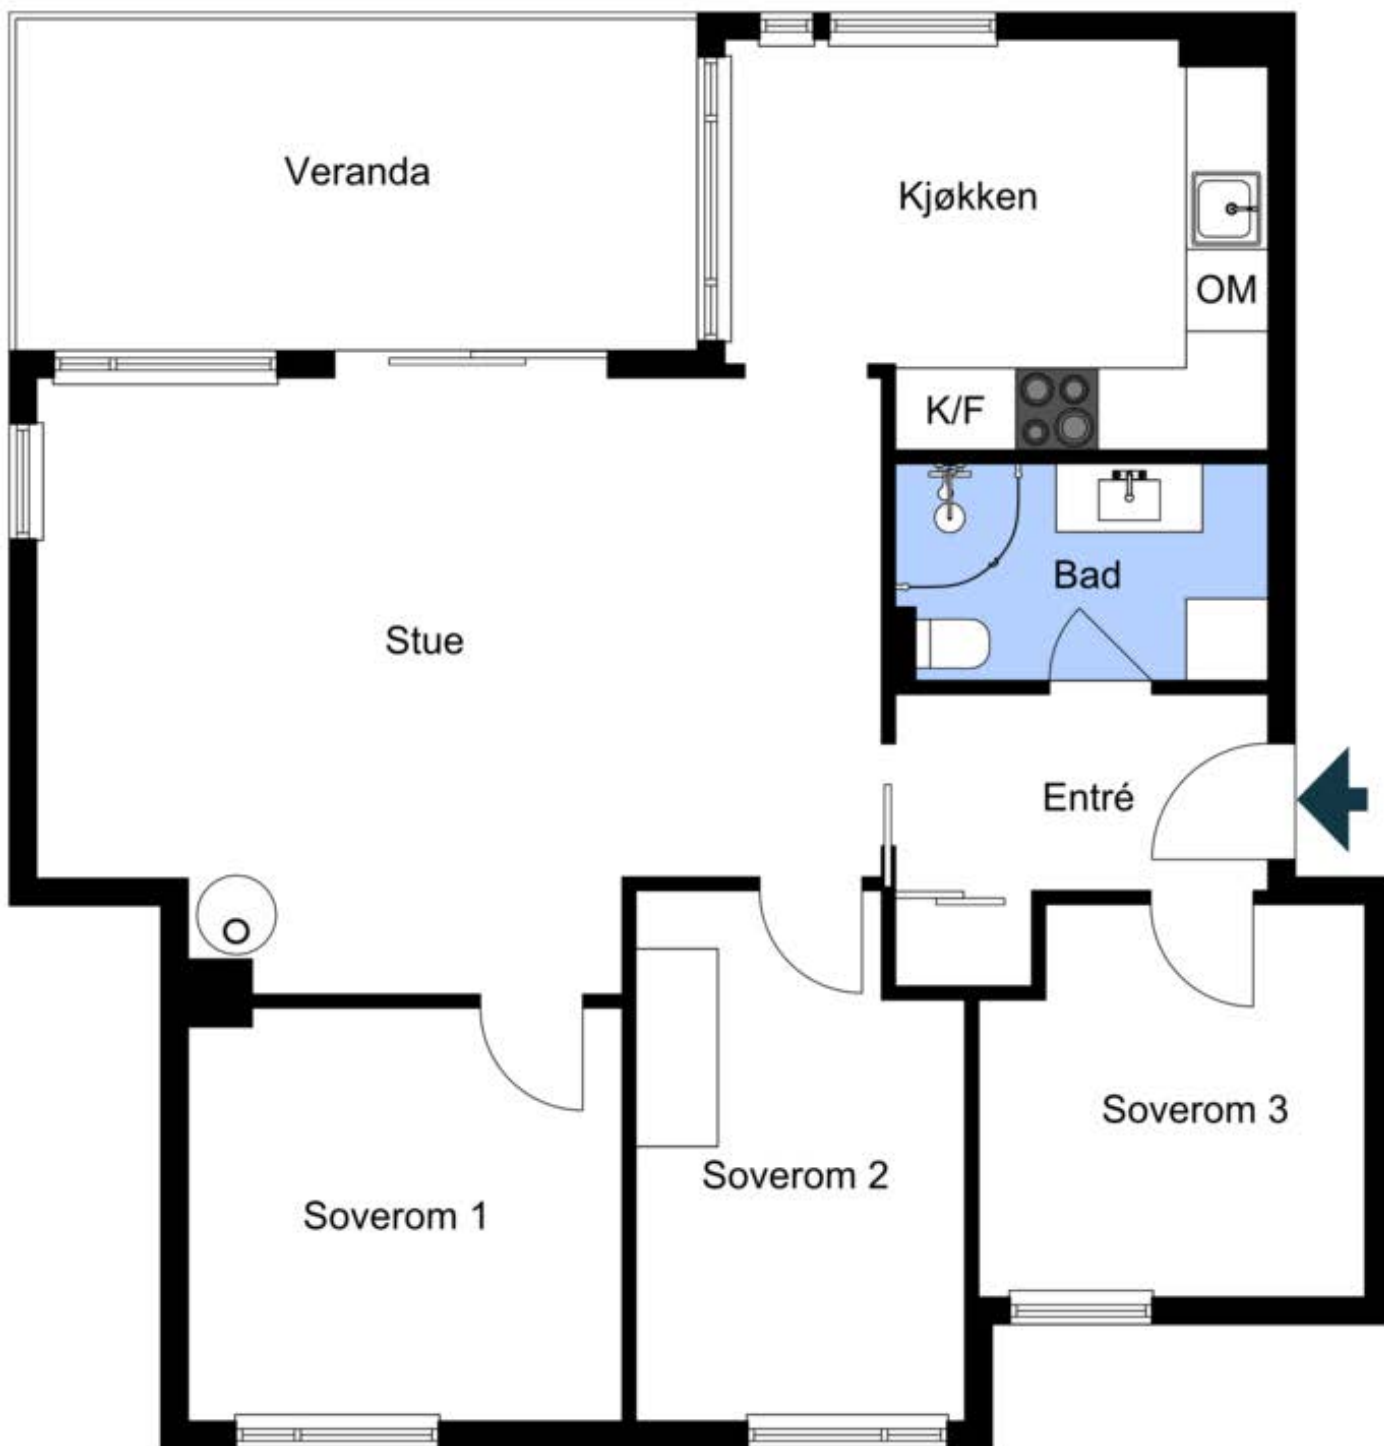
Planskissen er ikke i målestokk. Oppgitte mål er innvendig og kan ikke betraktes som nøyaktig. Det tas ikke ansvar for evt. feil.

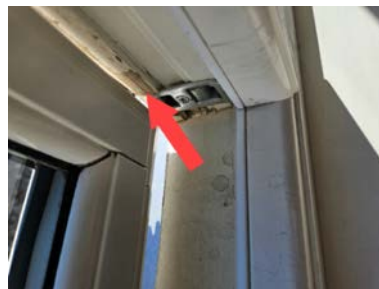
Leiligheten har malte trevinduer med 2-lags glass.

Enkelte vinduer subber litt i karm, bør justeres og overflatebehandles lokalt. Enkelte rammer har sklidd litt fra hverandre i hjørner uten att dette har gått utover funksjonaliteten. Dette til informasjon

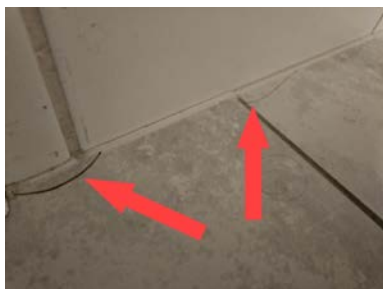
2. ETASJE > BAD

Sprekk i to fliser langs vegg mellom toalett og døråpning.

Sprekk i fliser.

Fliser med skade må byttes for å lukke avviket.
