Harald Posts vei 47C, 1930 AURSKOG

**Pen og praktisk 2-roms i 1. etasje med garasjeplass, solrik terrasse, stort soverom og kontor. Sentralt og barnevennlig.**

Befaringsdato: 19.08.2025

Rapportdato: 21.08.2025

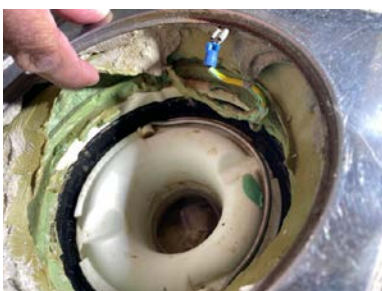
Vurdering av avvik: Det er rundt sluk påvist en ikke-fagmessig utførelse av membran/tettesjikt/klemring. Membran og slukmansjett er ikke ført under klemring. Dette vil øke faren for at vann kan trekke kappelært inn i betongen over tid. Det ble på befaring gjort fuktsøk med noe forhøyede verdier rundt sluk og på hovedgulv mellom servant og toalett. Utslaget kan komme av rengjøring, hvor vann blir liggende som fukt i flislim og fuger, men årsak kan ikke konstateres.

- Usikker løsning rundt klemring gir økt risiko for at vann kan trenge ned mellom membranen og sluket. Dette kan føre til lekkasje og fuktskader i underliggende konstruksjoner over tid.

Ufagmessig utførelse, hvor membran ikke er ført under klemring.

Påviste forhøyede verdier ved fuktsøk på gulv må undersøkes ytterligere for å avdekke årsak. Det bør settes på varmekabler på relativt høy varme og ikke dusjes på en stund for å tørke opp flislim, for så å se om forholdet vedvarer. Kostnadsestimat for videre undersøkelser.
