Tilstandsrapport

Boligbygg med flere boenheter
-

Ferjestedsveien (H0104) 24, 1606
FREDRIKSTAD
-

Befaringsdato: 10.09.2024

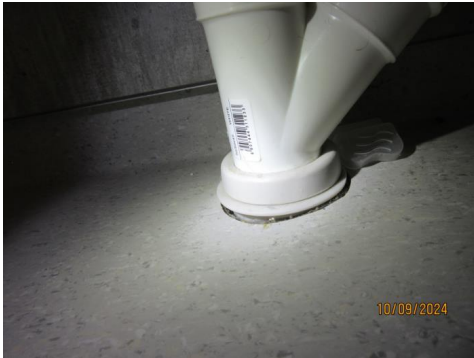
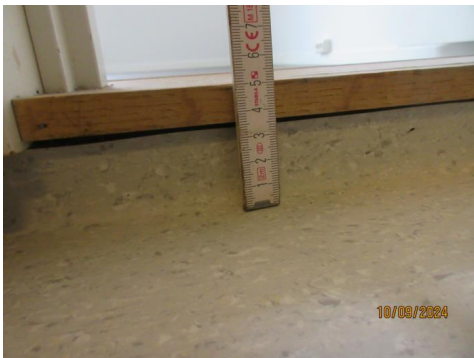
TG 2 Overflater Gulv

Gulvet har vinylbelegg med oppkant mot vegg. Rommet har panelovn. Fall mot sluk er målt til 0mm.

- Det er påvist avvik i fallforhold til sluk i forhold til krav i forskrift på byggetidspunktet.

Ok oppkant til vegger, samt ca 35mm oppkant på belegg ved terskel. Ellers er gulvet relativt flatt.

Våtrommet fungerer godt med avviket. Dusjkabinett, minimalt med vannsøl ved normal bruk. Fallforhold er ikke ihht forskriftskrav.

- Våtrommet fungerer med dette avviket.

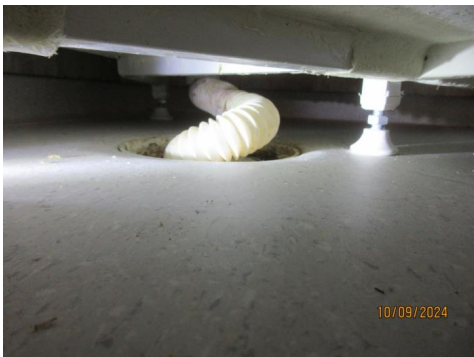
TG 1 Sluk, membran og tettesjikt

Det er plastsluk og synlig vinylbelegg som tettesjikt. Ikke sjekket sluk på befaringen.

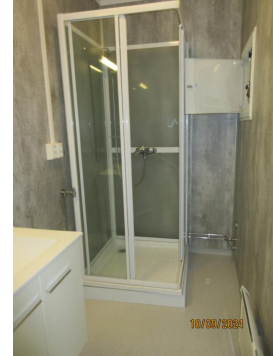
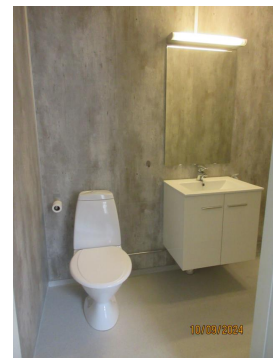
TG 1 Sanitærutstyr og innredning

Rommet har innredning med nedfelt servant, veggspil samt lysarmatur m/el stikk. Gulvmontert toalett, dusjkabinett og opplegg for vaskemaskin.

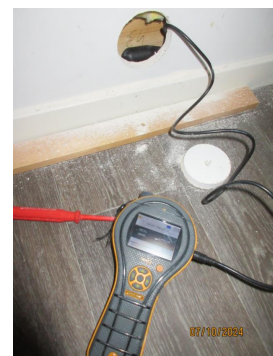
TG 1 Tilliggende konstruksjoner våtrom

Hulltaking er foretatt uten å påvise unormale forhold. Hulltaking er foretatt ved/i fra gang/inngang. Fuktkvotemåling (vekt%) i konstruksjonen ble målt til 0.

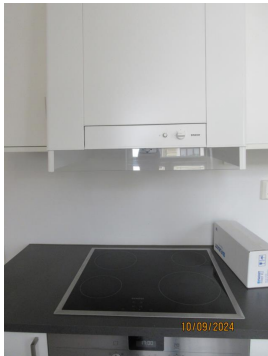
TG 1 Overflater og innredning

Tidsmessig innredning med slette malte fronter, laminat benkeplate med nedfelt stål vaskekum. Integrerte hvitevarer, kjøl/fryseskap, oppvaskmaskin, komfyr og platetopp. Montert komfyrvakt og vannstoppeventil.

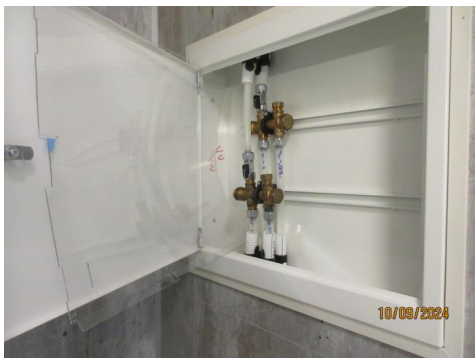
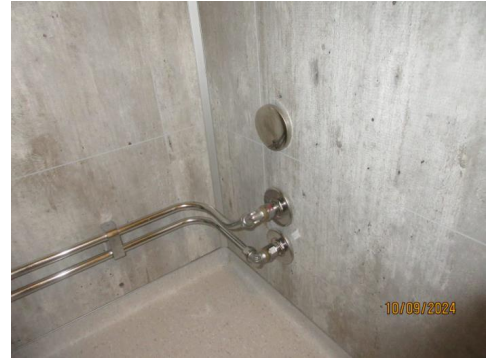
TG 1 Vannledninger

Innvendige vannledninger er av plast (rør i rør). Det er besiktiget i rørskap.

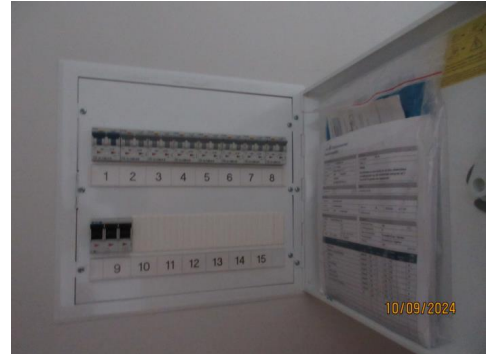
Elektrisk anlegg

El anlegg fra ombygging 2015. El skap med 40A hovedsikring og 8 fordelingskurser med automater.

Tilstandsgrad settes ikke på el anlegg, da undertegnede ikke har autorisasjon eller kompetanse til vurdering av el installasjoner. Enkel gjennomgang av fagpersonell anbefales.
