Hesteskoen 5, 1639 GAMLE FREDRIKSTAD

# Tilstandsrapport

Befaringsdato: 15.04.2026

## REKKEHUS MED INTEGRERT GARASJE

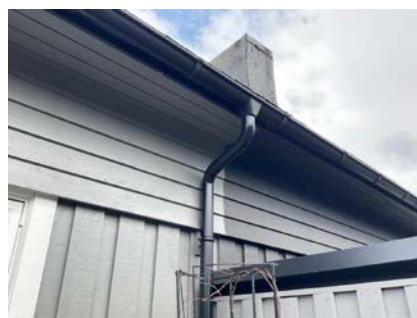
- Overvåk tilstanden jevnlig. For å få tilstandsgrad 0 eller 1 må beslag/renner/nedløp skiftes ut, men tidspunktet for når dette er nødvendig er vanskelig å si noe om.

Utskifting av beslag, renner og nedløp må påregnes på sikt for å unngå lekkasjer og følgeskader på bygningen, da risikoen for skader øker med alderen på komponentene.

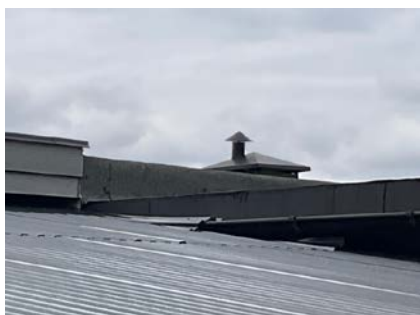
### TG 2 Taktekking

- Tidspunkt for utskifting av takteking nærmer seg.
- Overvåk tilstanden jevnlig. For å få tilstandsgrad 0 eller 1 må tekkingen skiftes ut, men tidspunktet for når dette er nødvendig er vanskelig å si noe om.

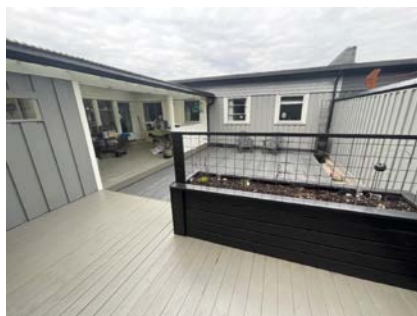
## TG 1 Balkonger, terrasser og rom under balkonger

Terrasse på fremsiden på 35 kvm.

Terrasse på baksiden på 70 kvm.

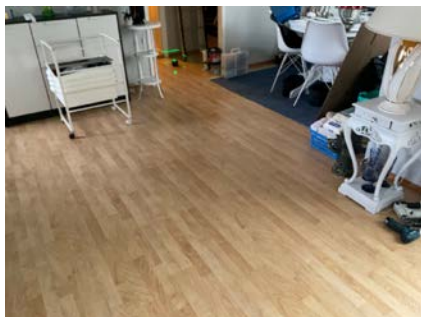
- Det er manglende fuktsperre på bakken.

Protimeter viser ca. 17% som betyr «at risk» som indikerer at etasjeskillere blir noe påvirket av fukt/damp fra grunnen. Noe fuktinnslag observeres også.

- Fuktsperre på bakken bør etableres.

Fuktsperre bør monteres for å hindre/reducere fukt og damp som kan påvirke etasjeskillere.

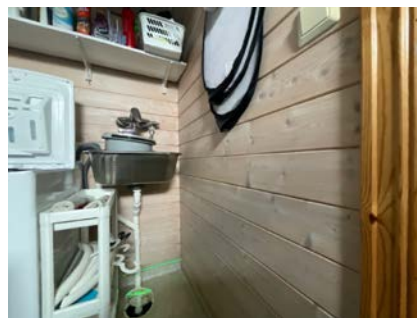
Ikke nødvendig med umiddelbare tiltak da et vaskerom i utgangspunktet er lite utsatt for fri vannbelastning. Tilstanden må dog overvåkes.

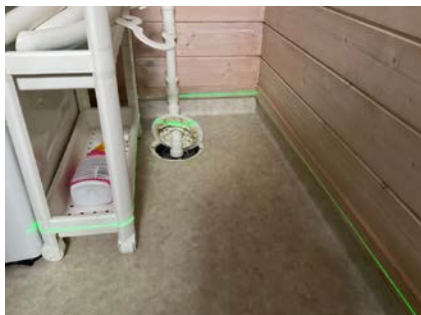
## 1. ETASJE > VASKEROM

### TG 2 Sluk, membran og tettesjikt

Fuktmåler viser normale verdier.

- Sluket må sjekkes og rengjøres jevnlig.
- Eldre sluk av plast er ofte utsatt for lekkasjer og særlig i overganger. Eventuelle lekkasjer kan medføre fuktskader på tilliggende konstruksjoner.
- Overvåk tilstanden jevnlig. For å få tilstandsgrad 0 eller 1 må tettesjiktet skiftes ut, men tidspunktet for når dette er nødvendig er vanskelig å si noe om.
- Det er viktig å merke seg at levetiden til en membran varierer basert på kvalitet, installasjon og bruk. Eldre membraner kan bli sprø og sprekke opp, noe som fører til at de mister sin vanntettende funksjon. Dette kan resultere i vannlekkasjer gjennom vegger og gulv og fuktskader.

Rommet har en alder som tilsier at det bør oppgraderes innen rimelig tid.

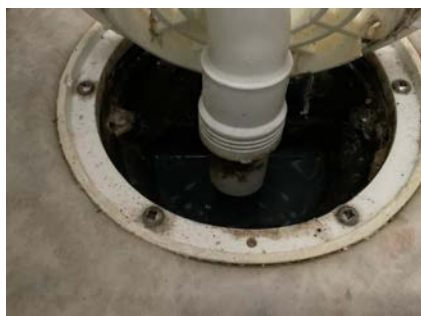
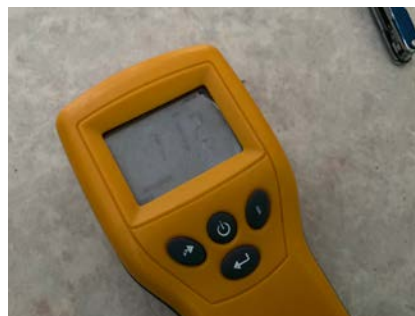
#### TG 2 Overflater Gulv

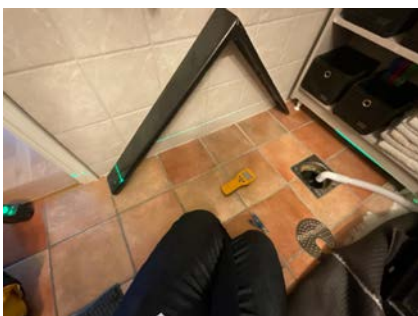
## 1. ETASJE > BAD

- Til tross for avviket i fall/høydeforskjell til sluk, vil gulvet fortsatt kunne lede vann mot sluket, men med redusert effektivitet. Dette kan potensielt øke risikoen for vannansamling i enkelte områder av badet.

### TG 2 Sluk, membran og tettesjikt

Fuktmåler viser normale verdier.

- Sluket må sjekkes og rengjøres jevnlig.
- Overvåk tilstanden jevnlig. For å få tilstandsgrad 0 eller 1 må slukløsningen skiftes ut og sannsynligvis må også membransjiktet skiftes/utbedres. Det er imidlertid vanskelig å si noe om tidspunktet for når dette er nødvendig.
- Eldre sluk av plast er ofte utsatt for lekkasjer og særlig i overganger. Eventuelle lekkasjer kan medføre fuktskader på tilliggende konstruksjoner.
- Det er viktig å merke seg at levetiden til en membran varierer basert på kvalitet, installasjon og bruk. Eldre membraner kan bli sprø og sprekke opp, noe som fører til at de mister sin vanntettende funksjon. Dette kan resultere i vannlekkasjer gjennom vegger og gulv og fuktskader.

Rommet har en alder som tilsier at det bør oppgraderes innen rimelig tid.

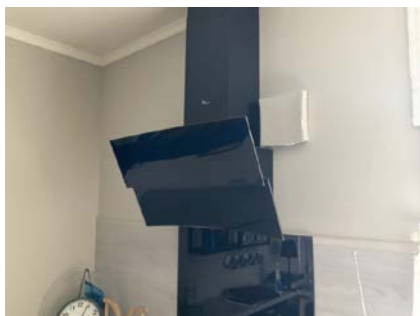
Det er kjøkkenventilator med avtrekk ut. Ny i 2025.

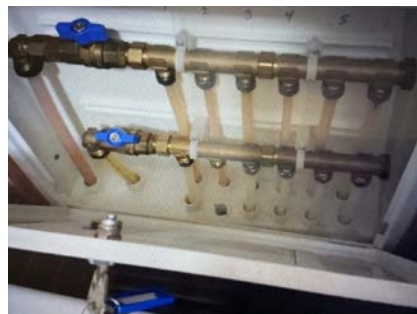
Vannrør av pex (rør-i-rør), flexislange og kobber.

Avvik på alder slår først inn ved 25 år og konstruksjonen får derfor tilstandsgrad 1 nå. Det noteres at det nærmer seg at mer enn halvparten av forventet brukstid er oppbrukt.

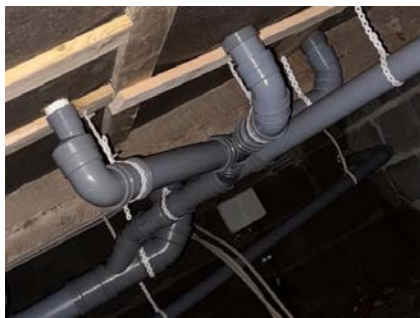
Avløpsrør av plast.

Avvik på alder slår først inn ved 25 år og konstruksjonen får derfor tilstandsgrad 1 nå. Det noteres at det nærmer seg at mer enn halvparten av forventet brukstid er oppbrukt.
