Eaholmsveien 11, 6518 KRISTIANSUND N

**Moderne enebolig med integrert  
garasje, veranda og balkong,  
beliggende på Sommerro i  
Kristiansund.**

# Tilstandsrapport

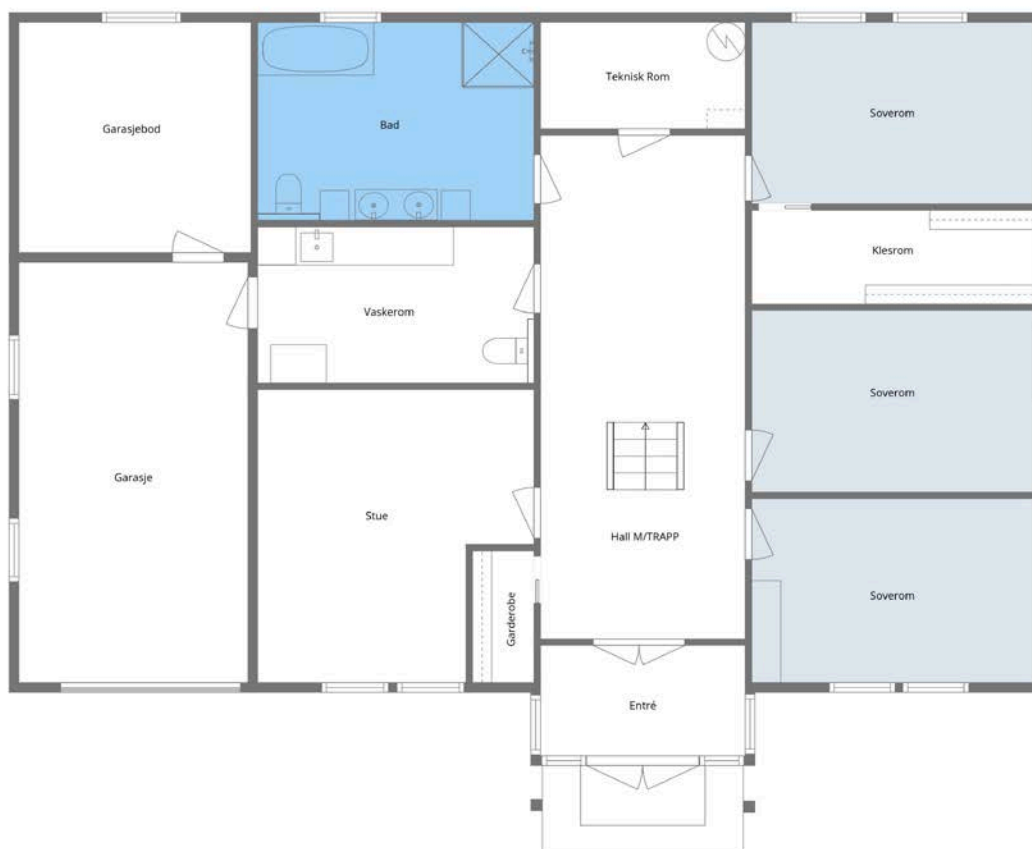
# Plantegning

Mål Beregnes Med Cubicasa- Teknologi. De Anses Å Være Meget Pålitelige, Men Ikke Garanterte.

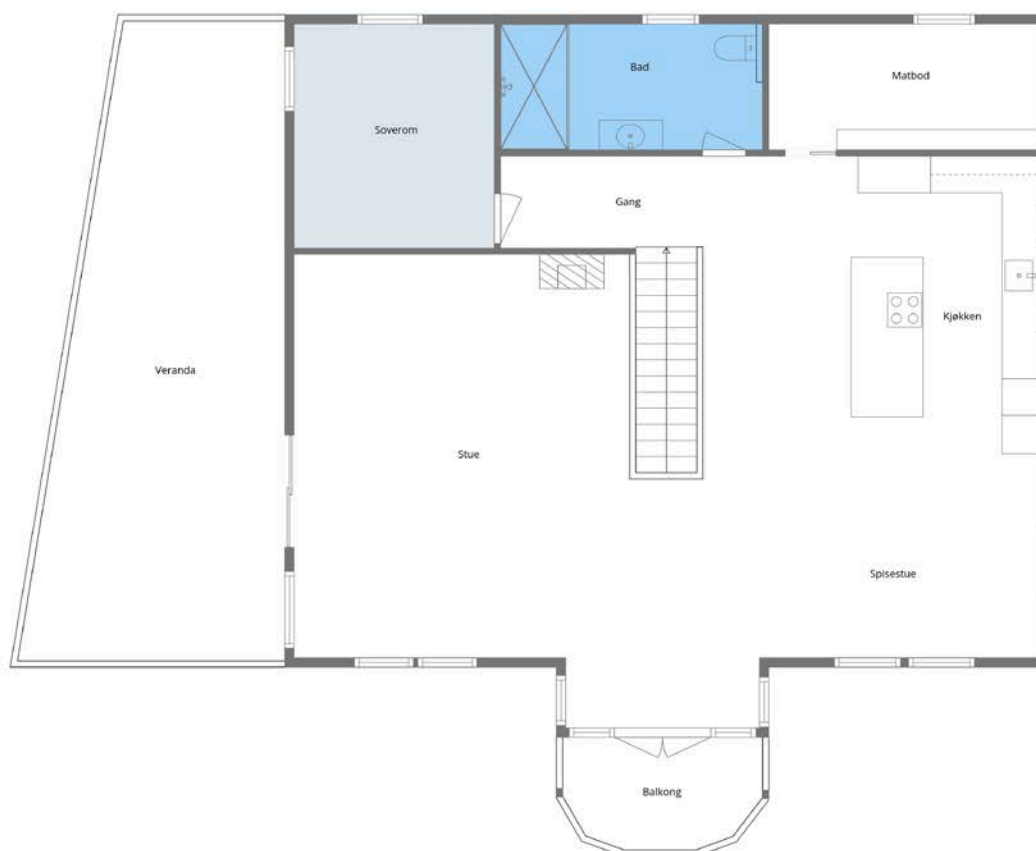
# Plantegning

Mål Beregnes Med Cubicasa- Teknologi. De Anses Å Være Meget Pålitelige, Men Ikke Garanterte.

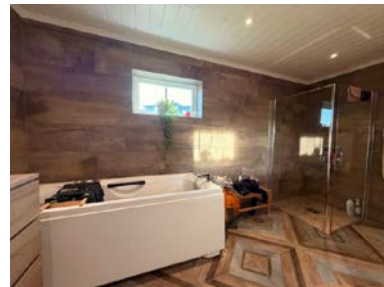
### 1. ETASJE > BAD

Flis med varmekabler på gulv, fliser på vegger og MDF panelbord i himling.

Bad er utstyrt med baderomsinnredning med heldekkende vask, blandebatteri, speil med lys, vegghengt toalett, boblebadekar og dusj med glassdører.

#### TG 1 Overflater vegger og himling

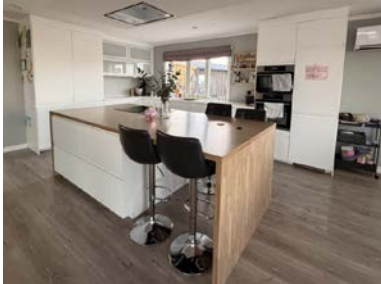
## 2. ETASJE > STUE/KJØKKEN

Kjøkken er utstyrt med kjøkkeninnredning med benkeplate i laminat, vask, oppvaskmaskin, stekeovn med damp, kombinert stekeovn / mikrobølgeovn, kjøleskap, kjøkkenøy med platetopp og takhengt ventilator.

### **Avtrekk**

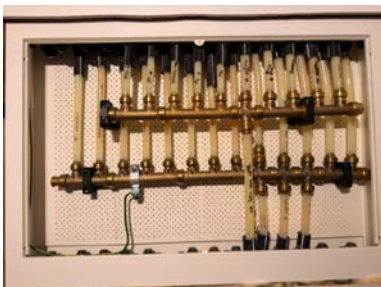
Installasjonen er utført med rørdimensjoner 15 og 18 mm og har egne kurser til alle tappesteder, i henhold til produsentens monteringsanvisning. Utførelsen følger kravene i Byggebransjens våtromsnorm (BVN 41.210) og TEK17 § 15-5. Egenkontrollskjema fra autorisert rørlegger Jørn Høås, datert 09.06.2017, bekrefter at systemet er trykkprøvd, kontrollert og levert med nødvendig FDV-dokumentasjon.

Anlegget fremstår som ryddig og fagmessig utført med god materialkvalitet, sikker oppbygging og tilfredsstillende dokumentasjon for videre drift, tilsyn og vedlikehold.

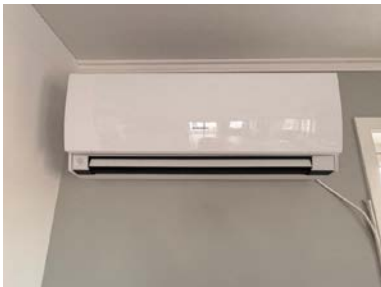
## TG 1 Varmesentral

Boligen blir oppvarmet ved bruk av elektrisk varme, varmepumpe og vedovn.
