Granhauglia 28, 2070 RÅHOLT

Innholdsrik enebolig over tre plan med stor tomt på over 1 mål med hage, dobbel garasje og barnevennlig beliggenhet!

Nøkkelinformasjon

Tilstandsrapport

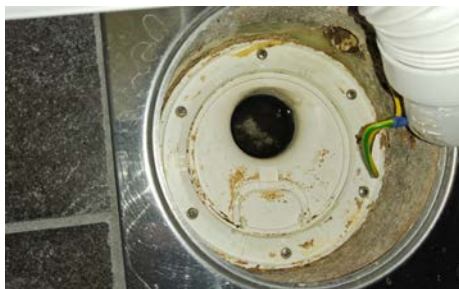
LOFTETASJE > BAD

Vurder forebyggende utskifting av membranen før den svikter, særlig hvis det er vanskelig å oppdage lekkasjer visuelt.

Dokumenter alder og utførelse i tilstandsrapporten for å gi kjøper realistiske forventninger.

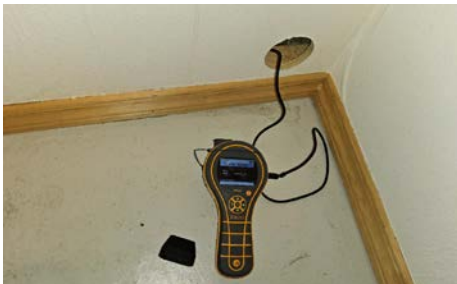
Hulltaking er foretatt uten å påvise unormale forhold. Hulltaking er foretatt ved/i teknisk rom. Fuktivotemåling (vekt%) i konstruksjonen ble målt til 0-6.
