Solvegen 6, 2414 ELVERUM

**Velholdt enebolig med  
inntilbygget garasje. Stor og solrik  
eiendom som er pent opparbeidet.  
Oppvarming med bergvarme!**

Befaringsdato: 17.02.2026

Rapportdato: 23.02.2026

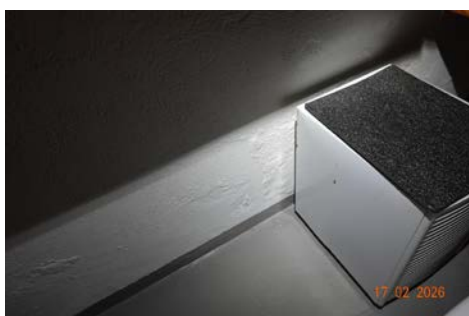
Støpt gulv i underetasje.  
Kjelleryttervegger av betong. Pålagt porebetong.  
Hulltaking er ikke foretatt. Rommet har en konstruksjon som gjør hulltaking unødvendig. Ikke påforet kjelleryttervegg.  
Kjeller fremsto ved befæringsdatoen med generelt liten fuktbelastning.

- Det er påvist indikasjon på noe fuktgjennomtrenging inn i kjellermur.
- Det er påvist andre avvik:

Steder med saltutslag på kjelleryttervegger, etter fuktgjennomgang i veggene.

Saltutslag dannes når fuktighet trenger gjennom murkonstruksjoner og transporterer saltmineraler ut til overflaten. Når vannet fordampes blir det krystalliserte saltet liggende igjen på overflaten av murverket eller betongen.

Antydninger til fukt målt i kjelleryttervegg, årsaken kan være mangler på fuktsikring og drenering.

- Det påviste fuktnivå gir grunn til å overvåke konstruksjonen jevnlig for å se utvikling over tid, og eventuelt foreta tiltak for å unngå fuktskader.

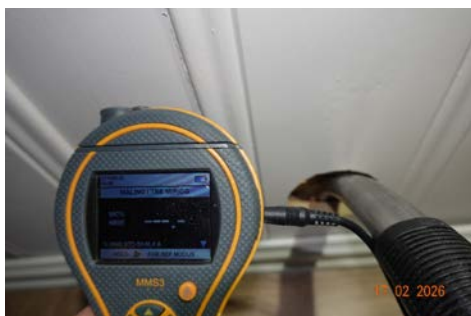
Hulltaking er foretatt nederst på delevegg mot våtsonen. Ved bruk av fuktmåler ble det ikke registrert unormale verdier.
