Europaveien 540, 3967 STATHELLE

**Enebolig med romslig tomt, gode  
solforhold og landlig beliggenhet.**

Enebolig  
Europaveien 540  
3967 Rugtvedt

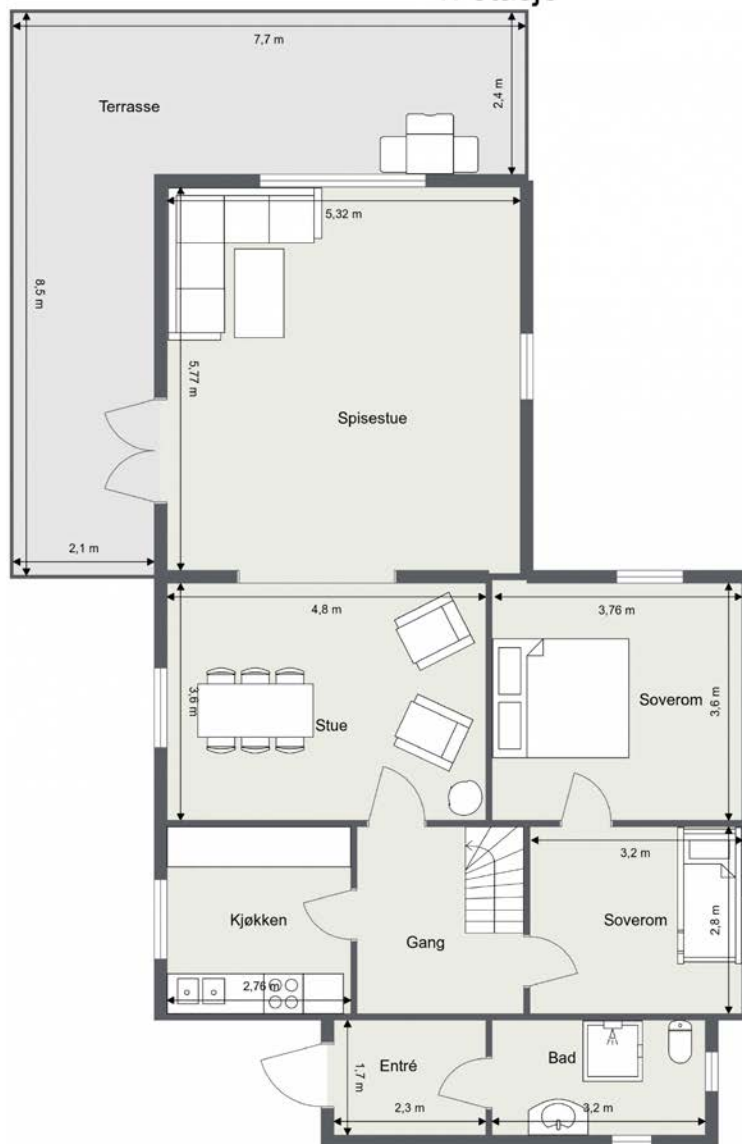
1. etasje

Romhøyde:  
2,22m i entré,  
2,23-2,48m på bad,  
2,44m i gang,  
2,45m i oppholdsrom,  
2,45m på soverom,  
2,44m på kjøkken,  
2,42m i stue/spisestue.

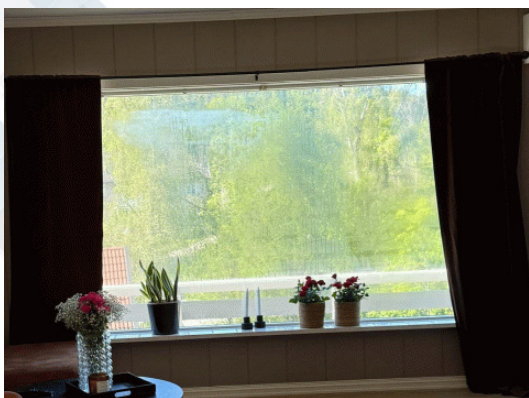
Det er påvist avvik ved beslag, vannbord, omramming, karm eller ytre tetting.

TG3 vurderes grunnet punktering, råteskader og slitasje på enkelte vinduer.

**Merknader:** Forventet levetid på vinduer og ytterdører med glass er 40 år.

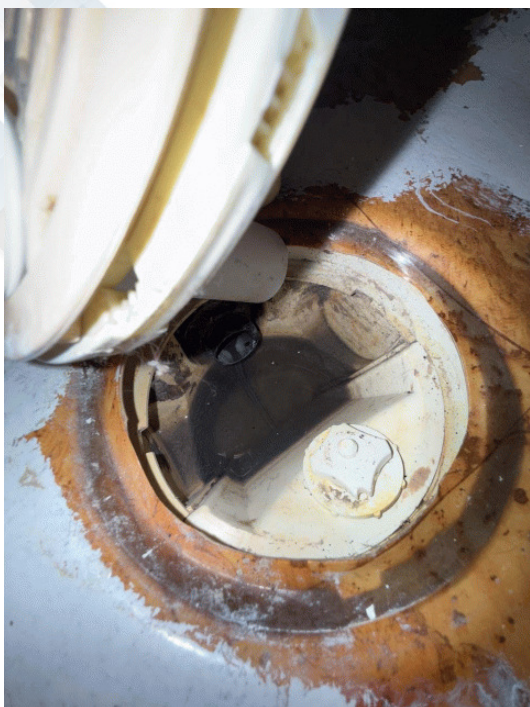
Membranen er fra ukjent.  
Det er påvist avvik i forhold til sluk, rørgjennomføringer, mansjetter eller klemring.  
Det er muligheter for å rengjøre sluk.  
Det er ikke påvist tegn på feil utførelse, feil materialvalg, skadelig fukt eller utettheter.  
Arbeidet vurderes som fagmessig utført.  
Det er ikke boret hull i tilstøtende rom eller fra undersiden.  
Det er fuktkontrollert med egnet fuktmåleverktøy.

Vinylbelegg fungerer som membran med ukjent produksjonsår.  
Støpejernsluk, her kan det oppstå utettheter over tid i overgangen sluk/gulv. Det vil være et fremtidig vedlikeholdsbehov ved at man regelmessig må kontrollere at det holder tett i overgang mellom sluk og gulv, og samtidig sørge for at sluket er rent slik at vann ikke stiger over sluk. Når bad/våtrom moderniseres bør støpejernsluk skiftes.  
Sluk under dusjkabinett og klemring av plast. Synlig manglende belegg under klemring på platsluk.  
Det ble ikke avdekket skader eller synlige svekkelser ved vinylbelegget, men en bør være oppmerksom på at vinylbelegg er en bygningsdel som har en forventet tid for utskifting.

Det ble ikke foretatt hulltaking og fuktmåling i tilstøtende vegg for våtsonen, da veggene i våtsone er oppført av betong og yttervegg, vannrørene kommer opp fra gulv og badet må påregnes utbedringer.

TG3 vurderes grunnet brudd på tettesjikt rundt sluk og vannrør.

**Merknader:** Forventet levetid for vinylbelegg er 25 år.
