Nøkkelinformasjon

Jøransberg 20

Befaringsdato: 07.05.2026

Rapportdato: 12.05.2026

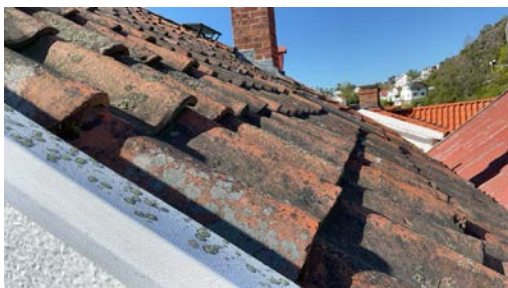
Taktekking over tilbygg

Punktet må sees i sammenheng med Takkonstruksjon/Loft

- Når taktekking og undertak begynner å bli gamle, øker risikoen for lekkasjer, noe som kan føre til omfattende og kostbare reparasjoner av underliggende konstruksjoner dersom en ikke foretar tiltak på konstruksjonene før dette oppstår.

Tekkingen må skiftes i nær fremtid.

Kostnadsestimat: 100 000 - 200 000

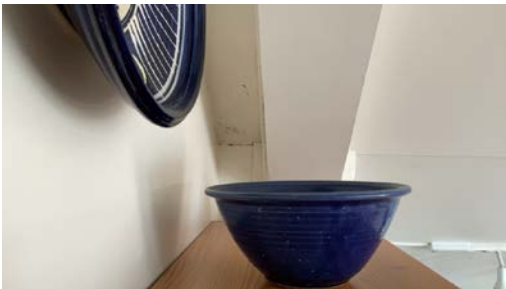
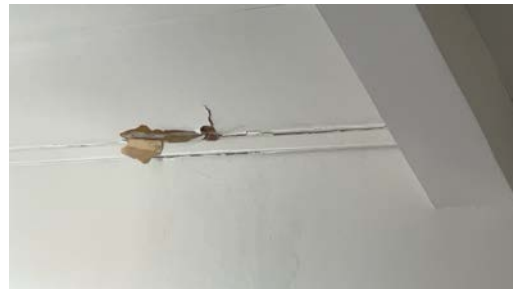
TG 2 Etasjeskille/gulv mot grunn

- Det er målt høydeforskjell på mellom 15-30 mm gjennom hele rommet. Tilstandsgrad 2 gis med bakgrunn i standardens krav til godkjente måleavvik.

Det er skjevheter og overflateavvik i de fleste rommene. Skjevhetene er ikke nødvendigvis større enn normalt i forhold til alder og byggemåte.

- For å få tilstandsgrad 0 eller 1 må høydeforskjeller rettes opp. Det vil imidlertid sjelden være økonomisk rasjonelt som et enkeltstående tiltak i en bolig som dette. Dersom boligen en gang skal renoveres, kan man vurdere slike tiltak.

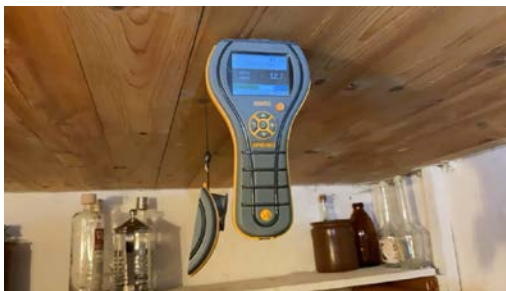
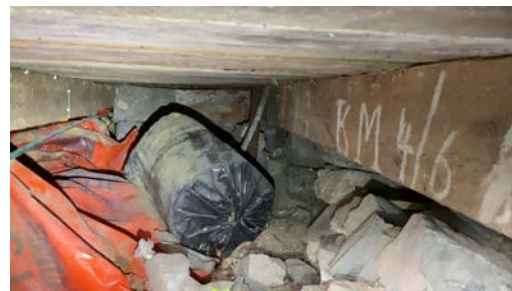
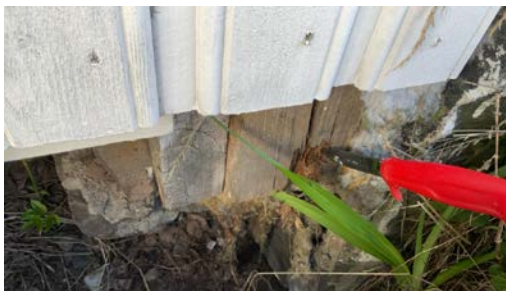
! TG IU Krypkjeller - 2

- Det er ikke adgang til deler av krypkjelleren. Krypkjeller er kun vurdert i tilgjengelige deler. Krypkjeller regnes for å være en risikokonstruksjon som er utsatt for fukt- og råteskader i bunnsvill, trebjelkelaget og andre tilstøtende konstruksjoner, på grunn av fuktighet fra grunnen og kondensering ved temperaturforskjeller. Selv om det ikke er avdekket tegn på skader, betyr ikke dette nødvendigvis at det ikke foreligger skader i eller i forbindelse med krypkjelleren.

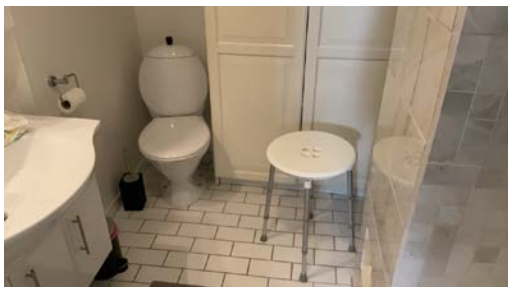
Tilliggende konstruksjoner våtrom

Det ble søkt etter fukt i krypkjeller under badet og i vegger/fothlister i tilstøtende rom. Det ble ikke registrert unormal fukt.

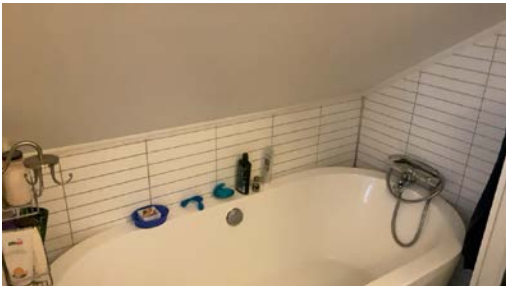
2. ETASJE > BAD

Vurdering av avvik:

- Overvåk tilstanden jevnlig. For å få tilstandsgrad 0 eller 1 må tettesjiktet skiftes ut, men tidspunktet for når dette er nødvendig er vanskelig å si noe om.
- Det er viktig å merke seg at levetiden til en membran varierer basert på kvalitet, installasjon og bruk. Eldre membraner kan bli sprø og sprekke opp, noe som fører til at de mister sin vanntettende funksjon. Dette kan resultere i vannlekkasjer gjennom vegger og gulv og fuktskader.

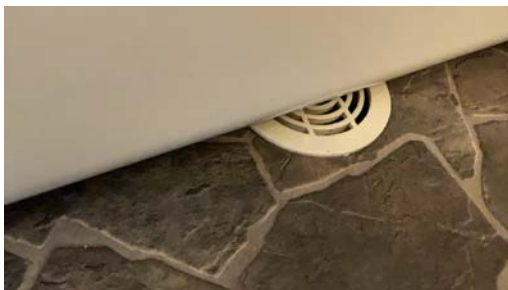
2. ETASJE > BAD

Vurdering av avvik:

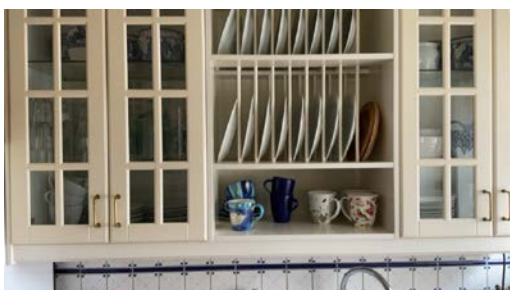
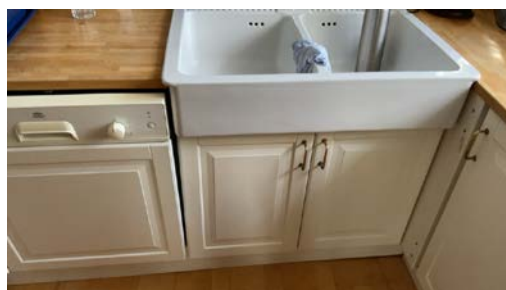
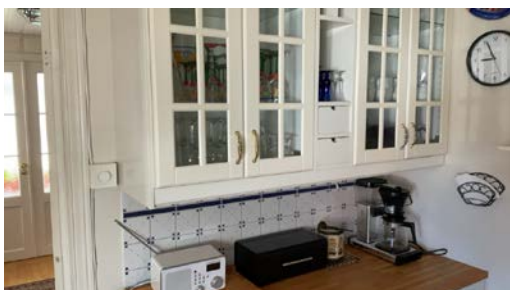
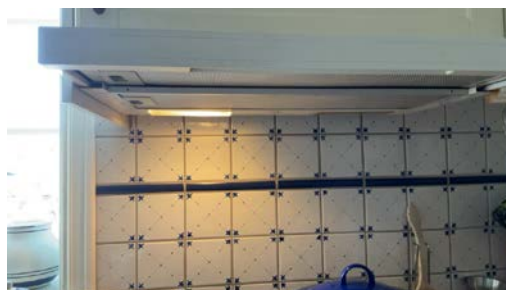
TGI1 Avtrekk

Innredning med profilerte fronter og heltre benkeplate. Innredning med normal brukslitasje.

- Det er påregnelig med utskiftning/utbedringer av kjøkkeninnredningen.

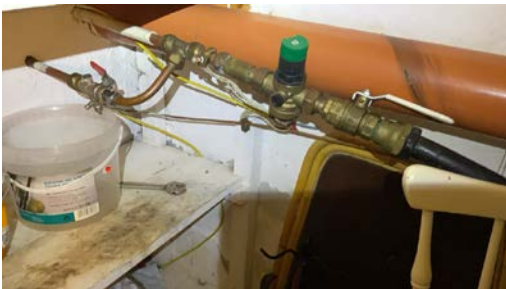
TG 2 Avløpsrør

Vurdering av avvik:

- Det er ikke behov for utbedringstiltak siden anlegget fungerer i dag, men ut ifra alder kan skader plutselig oppstå på eldre anlegg.

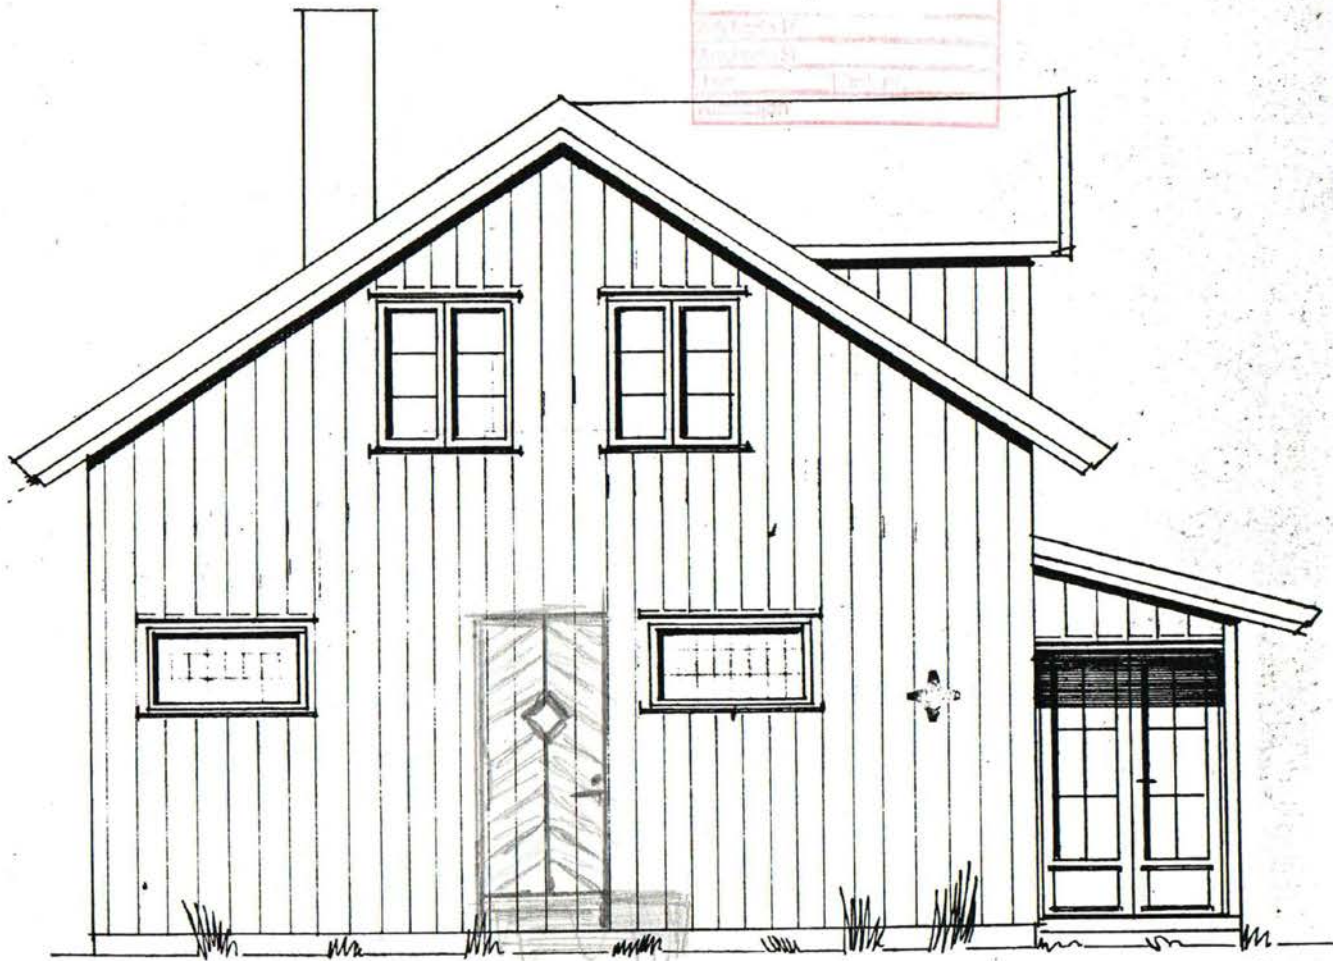
FASADE MOT VEST

TIL OG OMBYGGING ÅSE OG ARNE WROLDSEN	Målestokk	Tegn. ^{2/9-71} F. Holm
	1:50	Trac. Kfr.
HOVEDBYEN 191	Erstatning for: TEGN. NR. 5.

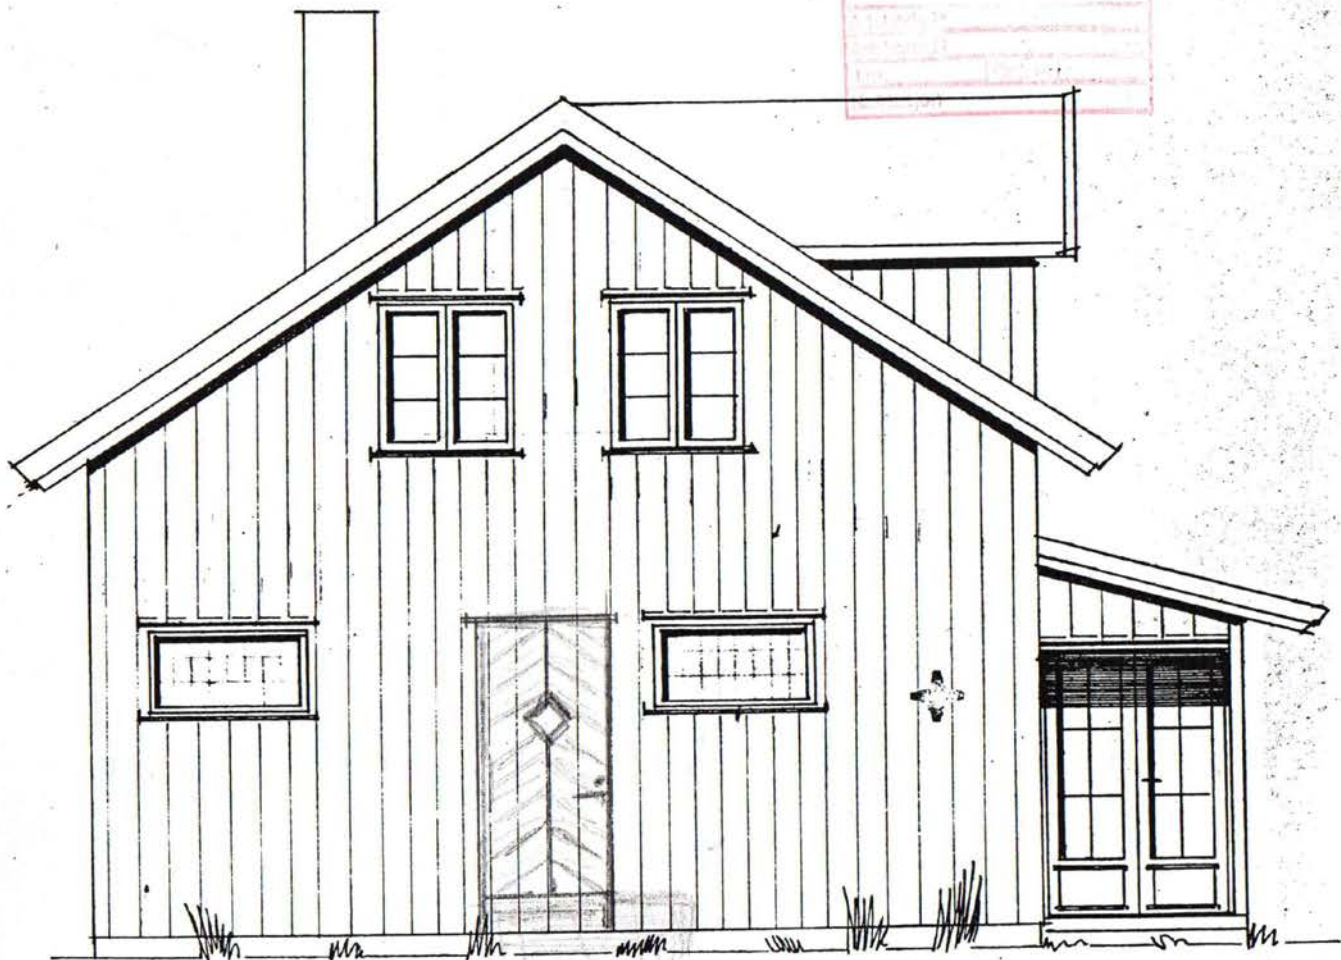
FASÅDE MOT VEST

TIL OG OMBYGGING ÅSE OG ARNE WROLDSEN	Målestokk	Tegn. 2/9-71	F. Holm
	1:50	Trac.	
		Kfr.	
Erstatning for:			
HOVEDBYEN 191		TEGN. NR. 5.
