Fulufjellet hytteområde 67, 2425 LJØRDALEN

Tilstandsrapport for fritidsbolig
Fulufjellet hytteområde 67
2425 Ljørdalen

Bilder tilstandsgrad 2 TG2

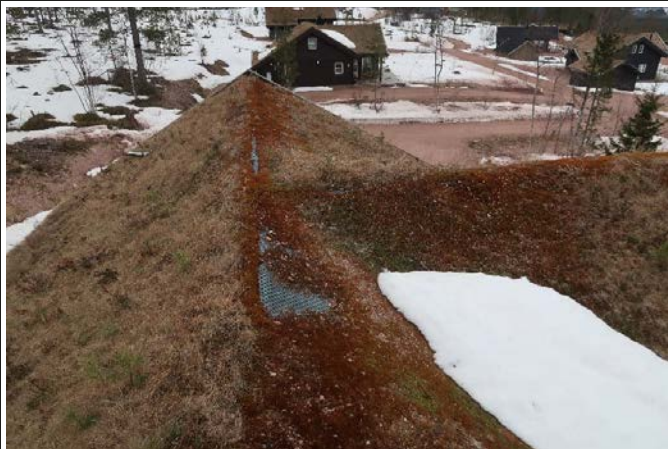
4.2 Undertak, lekter og yttertekking (taktekkingen)

TG2 settes på bakgrunn av manglende vedlikehold av torvtaket, samt mangler ved takrenner og takstige.

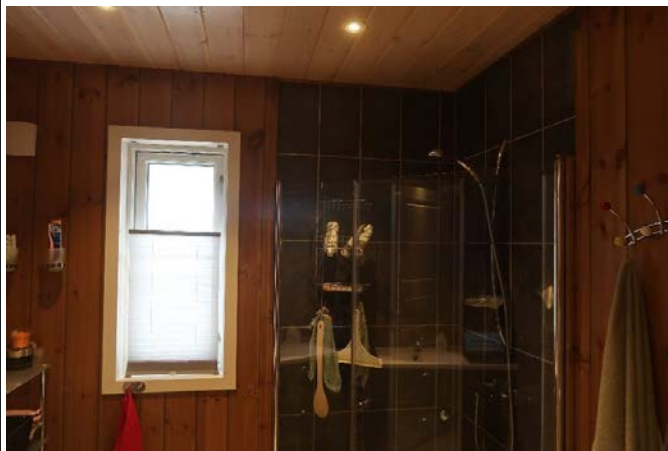
7.1.1 Bad Overflate vegger og himling

TG2 settes på bakgrunn av uegnet materiale i våtsone uten dokumentert utførelse.

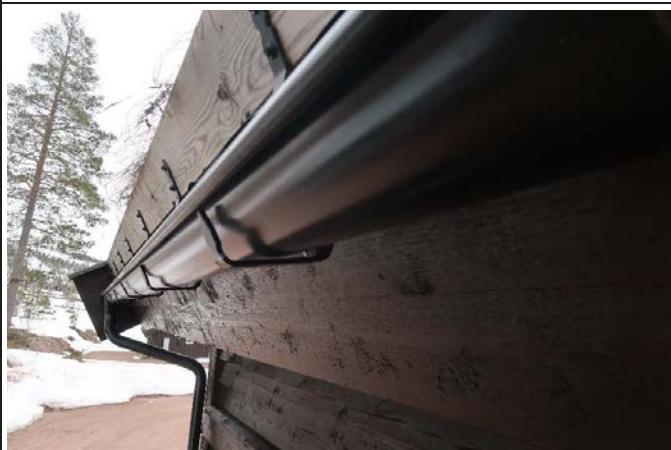
Bilde viser eksempel på takrenne som ligger løst i takrennekroker.
