Fulufjellet hytteområde 67, 2425 LJØRDALEN

**Stor fritidseiendom med gode  
solforhold og nydelig utsikt.  
Flott familiehytte fra 2018 med 4  
soverom. Ski inn/ut.**

**Tilstandsrapport for fritidsbolig**  
**Fulufjellet hytteområde 67**  
**2425 Ljørdalen**

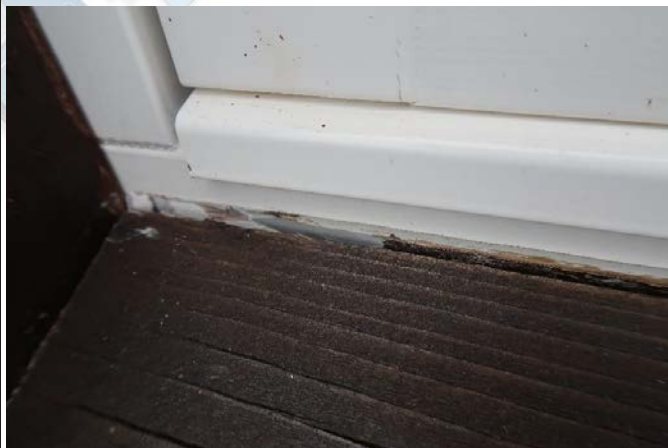
*3.1 Vinduer og ytterdører*

TG2 settes på bakgrunn av manglende beslag.

Bilde er tatt på befaringsdagen, og viser utetthet mellom vindu og vannbrett. Hjemmelshaver opplyser at fugene er utbedret og tette.

Det anbefales at det monteres beslag av metall både over og under vinduer.

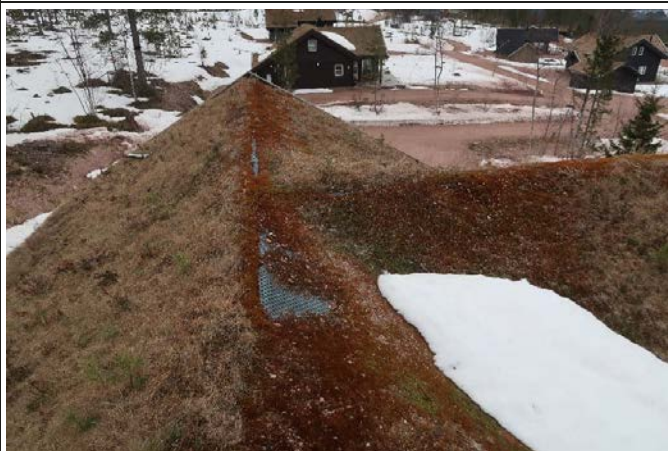
*4.2 Undertak, lekter og yttertekking (taktekkingen)*

TG2 settes på bakgrunn av manglende vedlikehold av torvtaket, samt mangler ved takrenner og takstige.

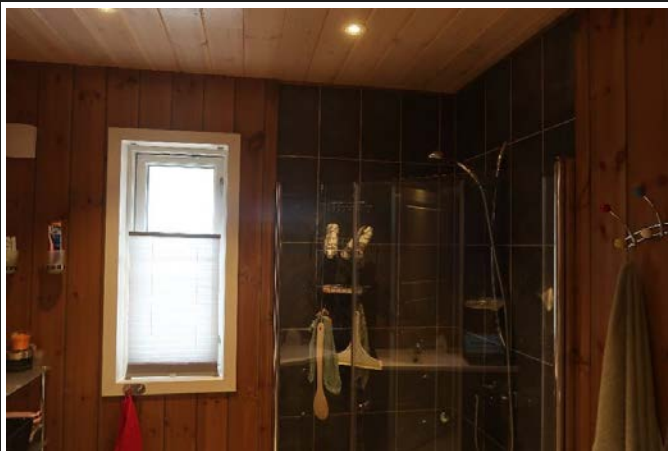
*7.1.1 Bad Overflate vegger og himling*

TG2 settes på bakgrunn av uegnet materiale i våtsone uten dokumentert utførelse.

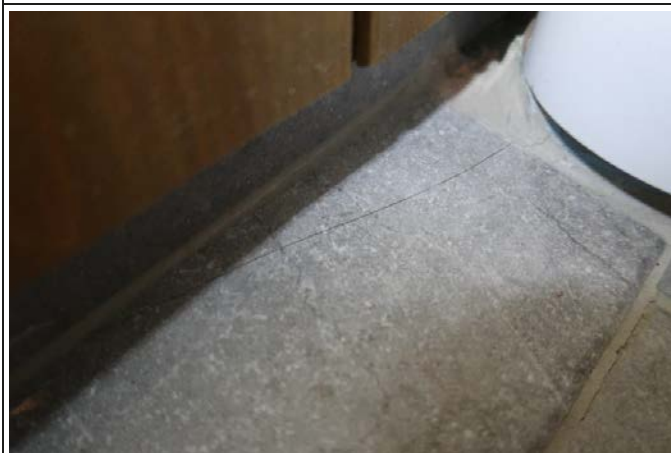
### 7.1.2 Bad Overflate gulv

TG2 settes på bakgrunn av sprekk og bom/hulrom i enkelte fliser, samt ikke tilfredsstillende fallforhold i henhold til kravene på oppføringstidspunktet.

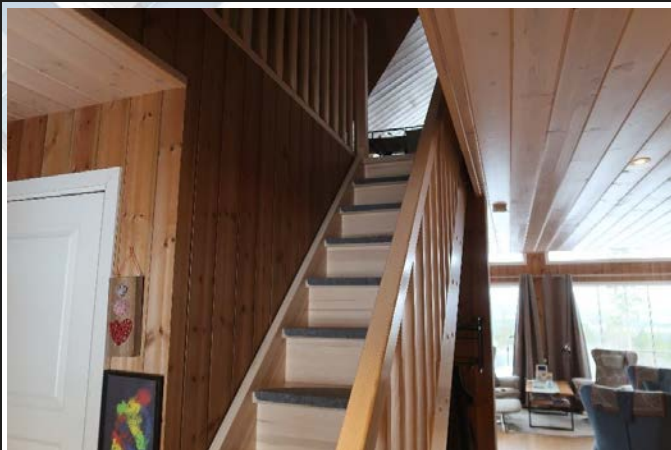
Bilde viser manglende håndløper i trapp.

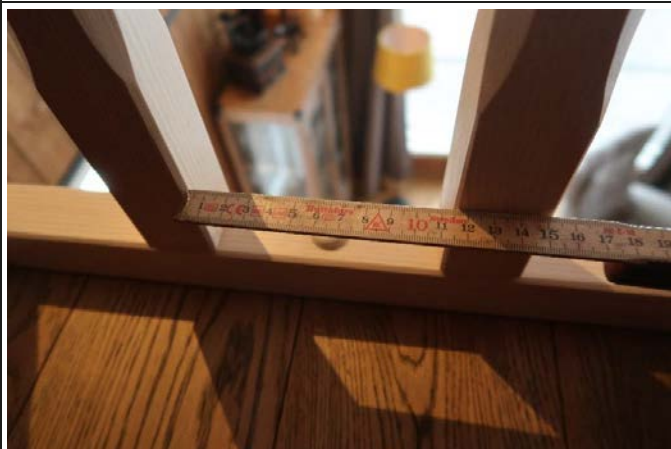
Bilde viser eksempel på for store mellomrom mellom rekkverksspiler i 2. etasje.

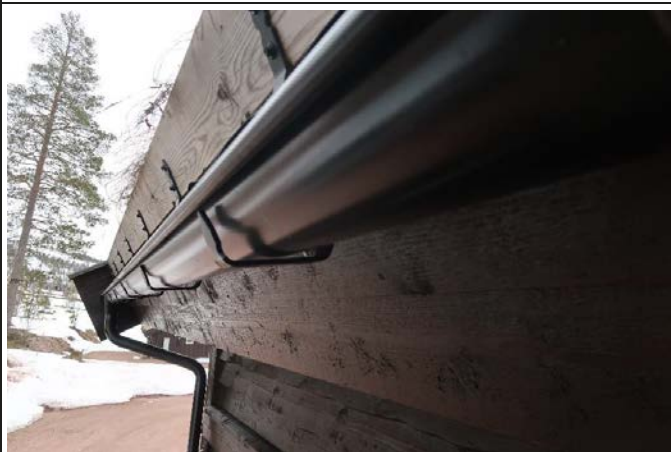
Bilde viser eksempel på takrenne som ligger løst i takrennekroker.
