Åroliljastien 13, 4021 STAVANGER

**Kjekk enderekkehus med
renoveringsbehov - Barnevennlig
beliggenhet - Flere lune og solrike
terrasser - Carport**

Befaringsdato: 12.12.2024

Rapportdato: 16.12.2024

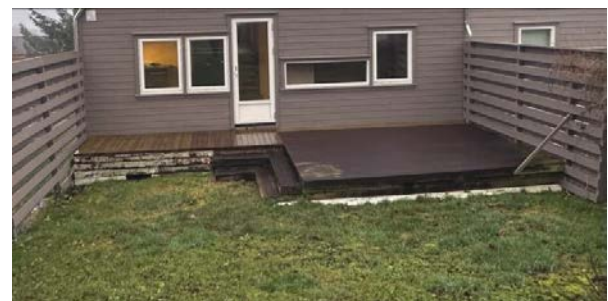
Vurdering av avvik:

- Det er påvist andre avvik:

Det må påregnes utskifting av tredekke for å unngå punkteringsskader på underliggende taktekkning over soverom.

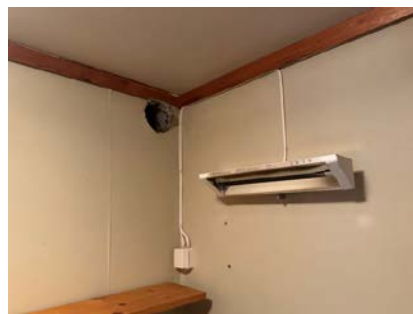
1. ETASJE > VASKEROM

TG 2 Overflater Gulv

- Det er påvist avvik i fallforhold til sluk i forhold til krav i forskrift på byggetidspunktet.
- Det er avvik:

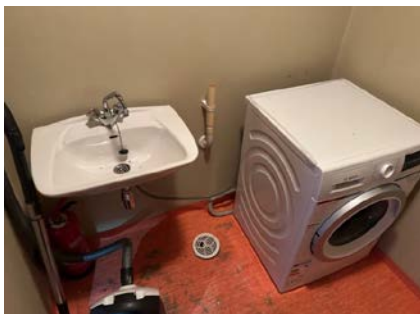
1. ETASJE > VASKEROM

TG 2 Ventilasjon

- Elektrisk avtrekksvifte bør monteres for å lukke avviket.
- Det bør etableres tilfredsstillende tilluft til våtrom f.eks. luftspalte ved dør e.l.

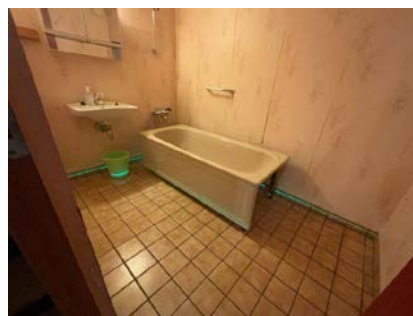
1. ETASJE > BAD

Vurdering av avvik: Våtrommet må oppgraderes for å tåle normal bruk etter dagens krav. Baderommet fremstår som originalt. Det er registrert lite/ikke fall på gulv, skader i

flere gulvfliser og tapetserte vegger. Det er ikke synlig membran ved dørterskel eller sluk. Ved tapping av vann i servanten, lekker det under denne.

Konsekvens/tiltak: Våtrommet må totalrenoveres. Alle forhold med tettesjikt, våtsone, sluk m.m. må dokumenteres. Ut fra alder og registrerte avvik, er det påregnelig med renovering av badetrommet.

Ut fra alder og registrerte avvik, er det påregnelig med renovering av baderommet.

Kostnadsestimat: 100 000 - 300 000

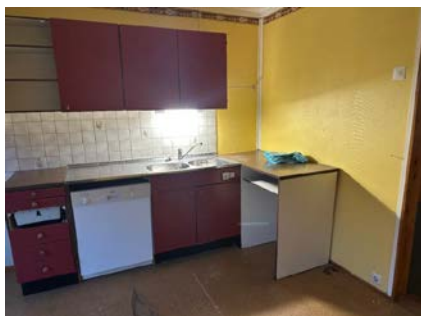
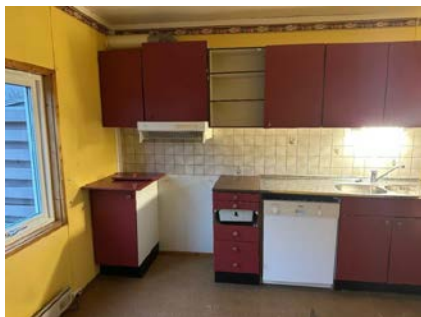
- Det er påvist skader på overflater/kjøkkeninnredning utover normal slitasjegrad.

Enkelte skapdører er fjernet.

Utskifting av kjøkken vil være naturlig.

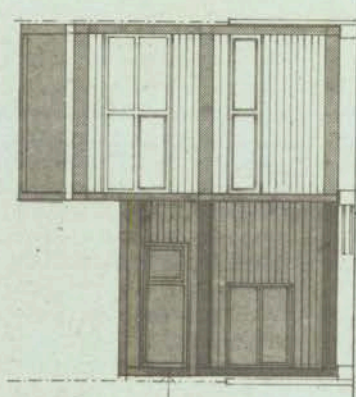
NORDFASADE

Rekverk
ikke inntegnet
