Høgvollvegen 27, 2312 OTTESTAD

**Lys, praktisk og velholdt 2-roms andelsleilighet i Ottestad. Vestvendt terrasse med gode solforhold. Garasje medfølger.**

# Andelsnummer 27212

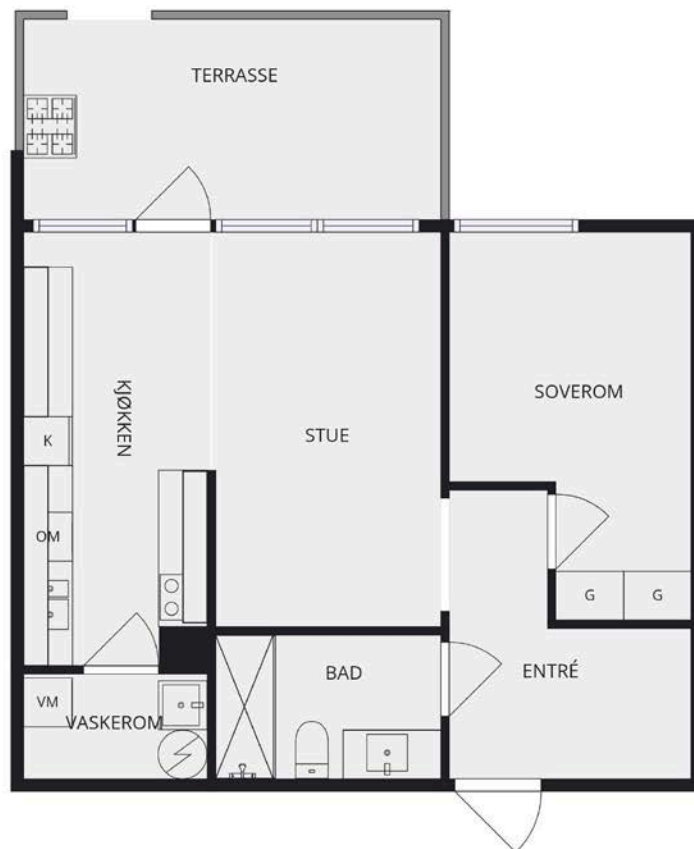
Plantegningen er en ikke målbar illustrasjon og avvik kan forekomme.

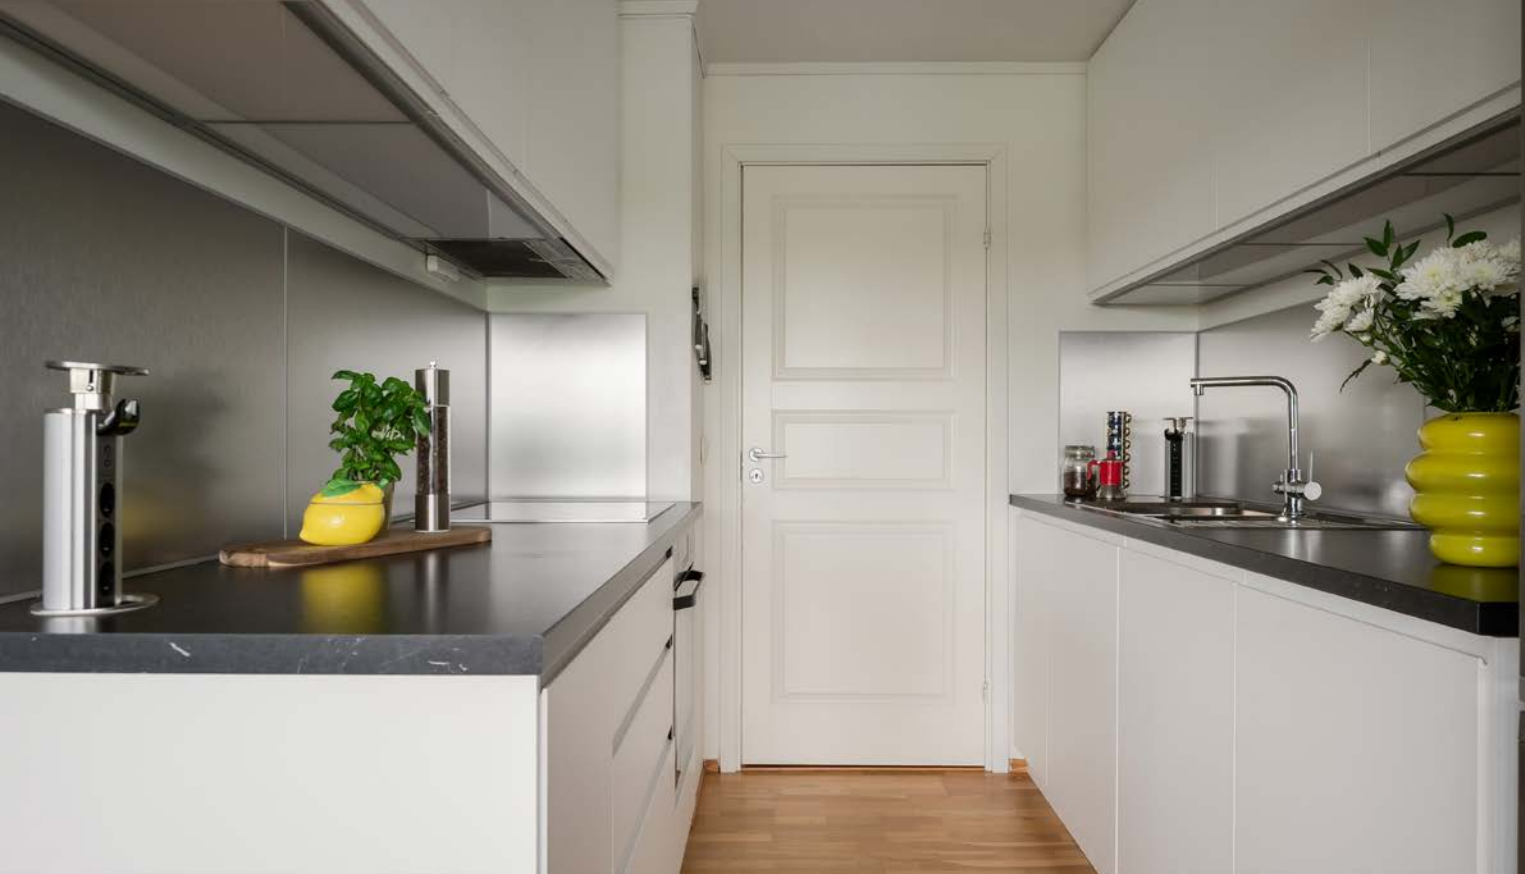
Kjøkkenet har IKEA-innredning fra 2021 med glatte fronter og laminat benkeplate, som gir et moderne og funksjonelt uttrykk.

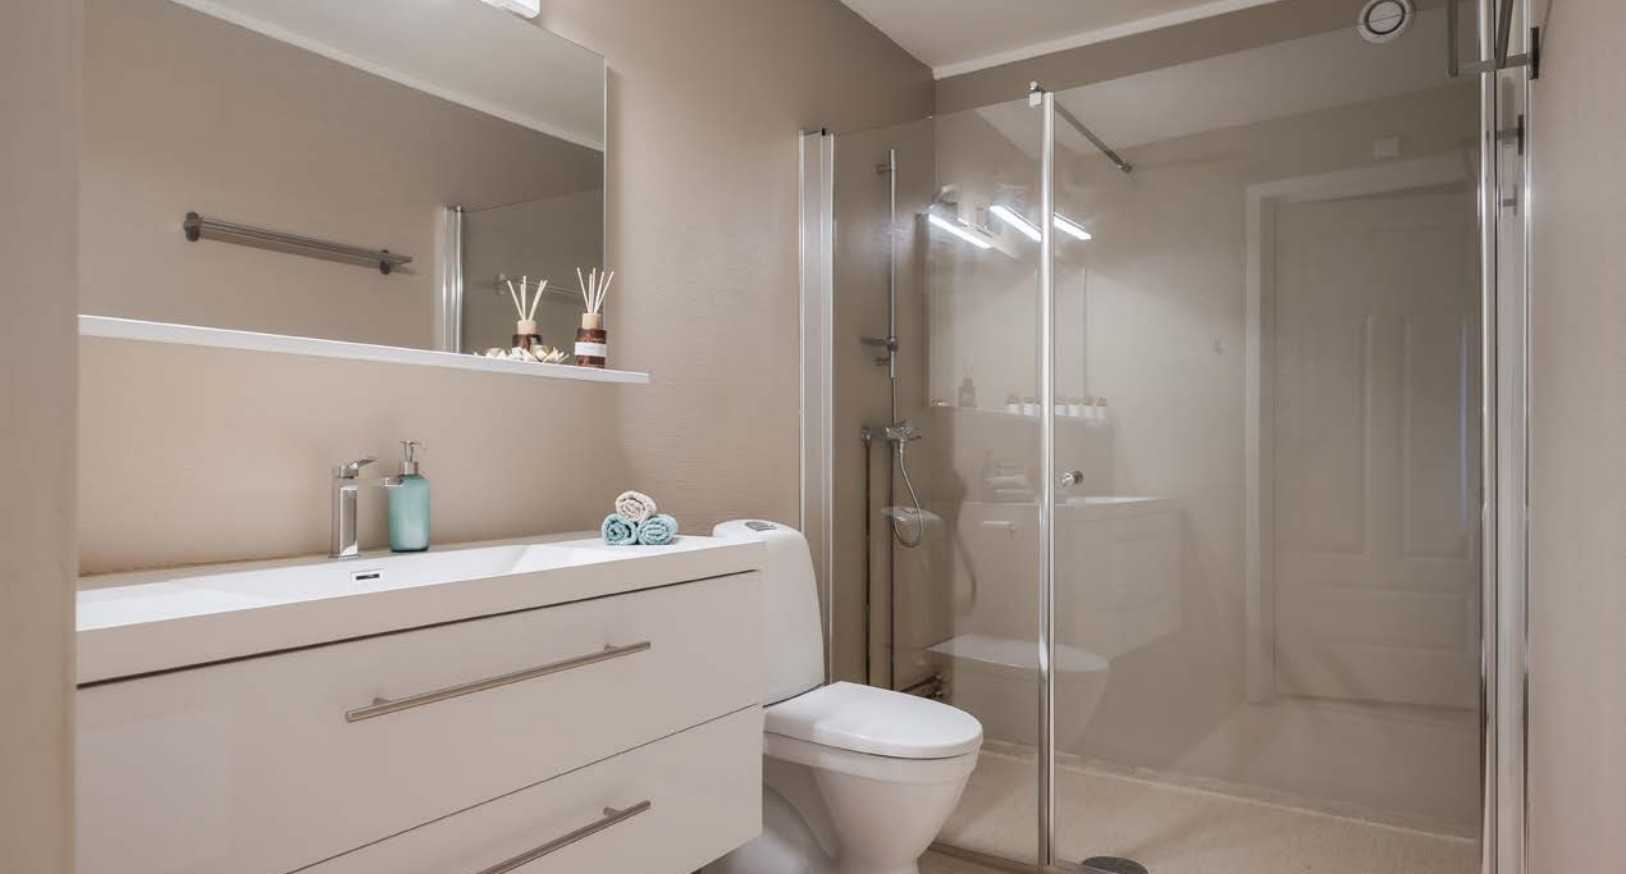
Badet er fra byggeår, med enkelte oppgraderinger av innredning og sanitærutstyr utført i 2023. Samme år ble badet malt med våtromsmaling.

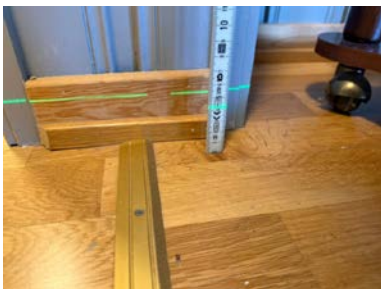
Leiligheten har etasjeskille i betong.

Kontroll av etasjeskille utføres med nivelleringslaser. Det tas stikkprøver i to retninger i minst to rom per etasje der det lar seg gjøre. Ingen vesentlige avvik ble registrert. Målt lokalt avvik er <10mm og totalt avvik <15 mm pr. rom.

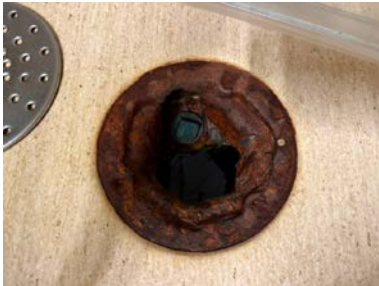
Mer enn halvparten av forventet brukstid er passert for sluk og membran/tettesjikt. Dette gir usikker restlevetid og økt risiko for svekket fuktsikring i våtrommets gulvkonstruksjon. Forholdet medfører økt risiko for fuktinntrengning og skadeutvikling i underliggende og tilstøtende konstruksjoner.

Sluk og tettesjikt bør oppgraderes ved fremtidig modernisering av våtrommet. Videre bruk bør tilpasses alder og tilstand, og direkte vannbelastning på eldre overflater bør begrenses der det er praktisk mulig, for eksempel ved etablering av dusjkabinett.

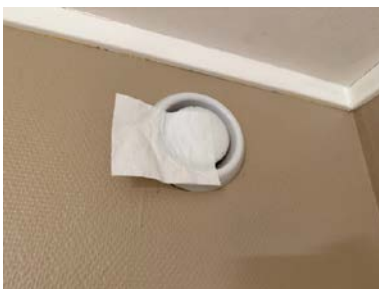
## 1. ETASJE > BAD

Det er foretatt hulltaking med 73 mm hullbor i nedre del av vegg fra tilstøtende stue. Det er gjennomført fuktmåling i konstruksjonen. Undersøkelsen viser ingen tegn til skader eller fukt i konstruksjonen. Relativ fuktighet ble målt til 21,5 prosent, ved 19,8 celsius.

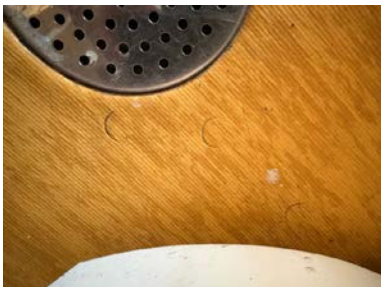
## 1. ETASJE > VASKEROM

Det vises til registrerte skader/rifter i gulvbelegg under «Overflater gulv». Det er i tillegg registrert mangelfull/feil utførelse rundt rørgjennomføringer i våtsone. Mer enn halvparten av forventet brukstid er passert for sluk og membran/tettesjikt. Forholdene gir usikker restlevetid og svekket fuksikkerhet, med økt risiko for fuktinntrengning og skadeutvikling i gulvkonstruksjon og tilstøtende konstruksjoner.

Skadet gulvbelegg og mangelfull utførelse rundt rørgjennomføringer bør utbedres. Sluk og tettesjikt bør oppgraderes ved fremtidig modernisering av vaskerommet. Videre bruk bør tilpasses alder og tilstand, og vannbelastning på skadede eller utsatte områder bør begrenses frem til utbedring er utført.
