Austadstråndveien 88, 4580 LYNGDAL

**Austadbukta - Fantastisk eiendom  
20 m. fra sjøen med egen  
strandlinje, godkjennelse for  
naust og bryggeanlegg!**

# Tilstandsrapport for bolig

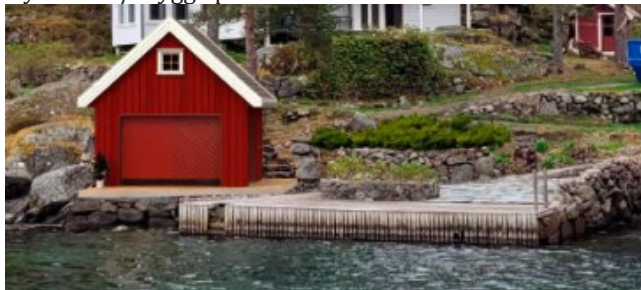
Nytt naust/brygge plasseres slik:

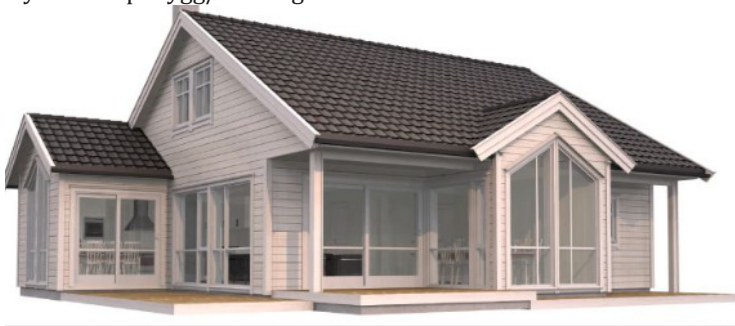
Hytte med påbygg/endringer er vist slik:

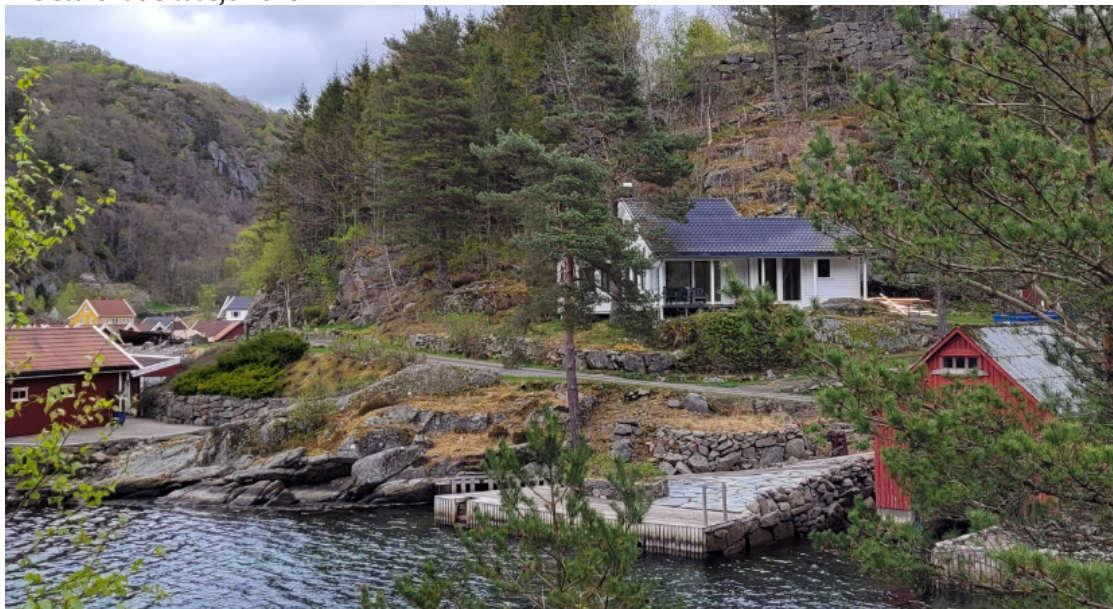
Eksisterende situasjon er slik:
