Hemnesveien 218, 1970 HEMNES

**Lys og luftig 2-roms selveier fra 2020 med solrik balkong, store vinduer, moderne standard og garasjeplass.**

# Ditt nye hjem!

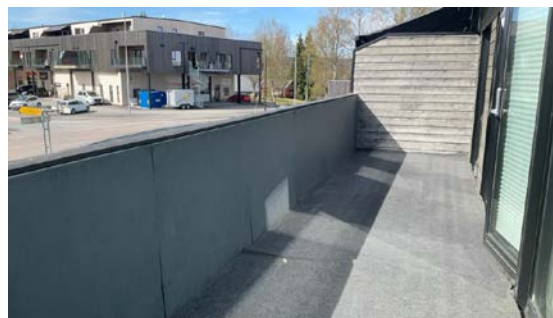
Balkong i trekonstruksjon.  
Spaltegulv av tre med teppe.  
Rekkverk i tett trekonstruksjon og kledd med fibersementplater på innsiden.  
2 motoriserte markiser.

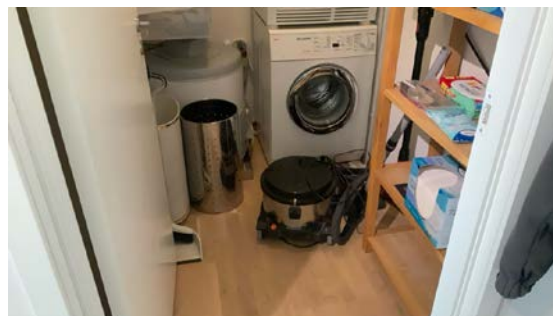
- Våtrommet må oppgraderes for å tåle normal bruk etter dagens krav.
- Rommet er ikke konstruert som våtrom og vil ikke tåle fuktbelastning/lekkasje fra installasjoner.  
Det mangler sluk og det mangler membran/tettesjikt på gulvet.

Dersom dette ikke utbedres, er det betydelig risiko for vannskader ved lekkasje eller fuktbelastning, noe som kan føre til omfattende følgeskader på bygningskonstruksjonen og økte utbedringskostnader.

Det må etableres sluk samt fuktsikkert gulv med membran/tettesjikt og tilstrekkelig fall mot sluk eller annen lekkasjesikring for å oppfylle dagens krav til våtrom.

**Kostnadsestimat: 100 000 - 200 000**

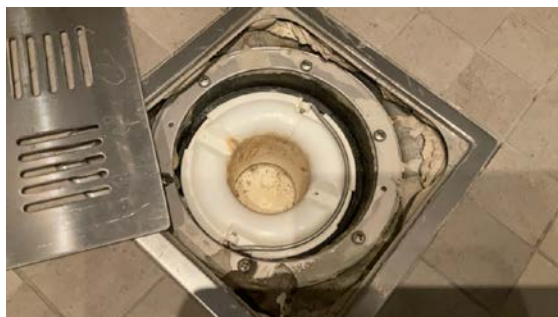
Det er plastsluk og smøremembran fra 2020.  
Det er synlig slukmansjett/membran under klemringen i sluket.

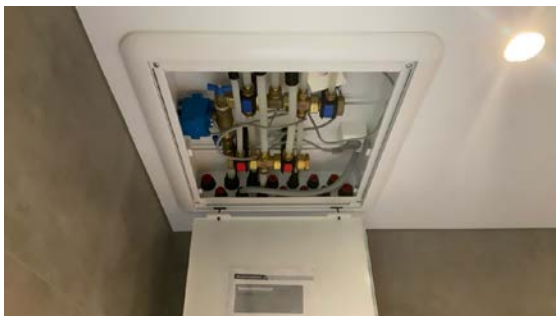
Innvendige vannledninger er av plast (rør i rør). Fra 2020. Det er besiktiget i rørskap som er plassert i himlingen på baderommet.
