Moflata 10, 7336 MELDAL

**Stor og innholdsrik bolig i et svært attraktiv område. Dobbelgarasje og enkelgarasje. Stor tomt! Utleiedel på ca. 56 m<sup>2</sup>**

# Tilstandsrapport

## ENEBOLIG

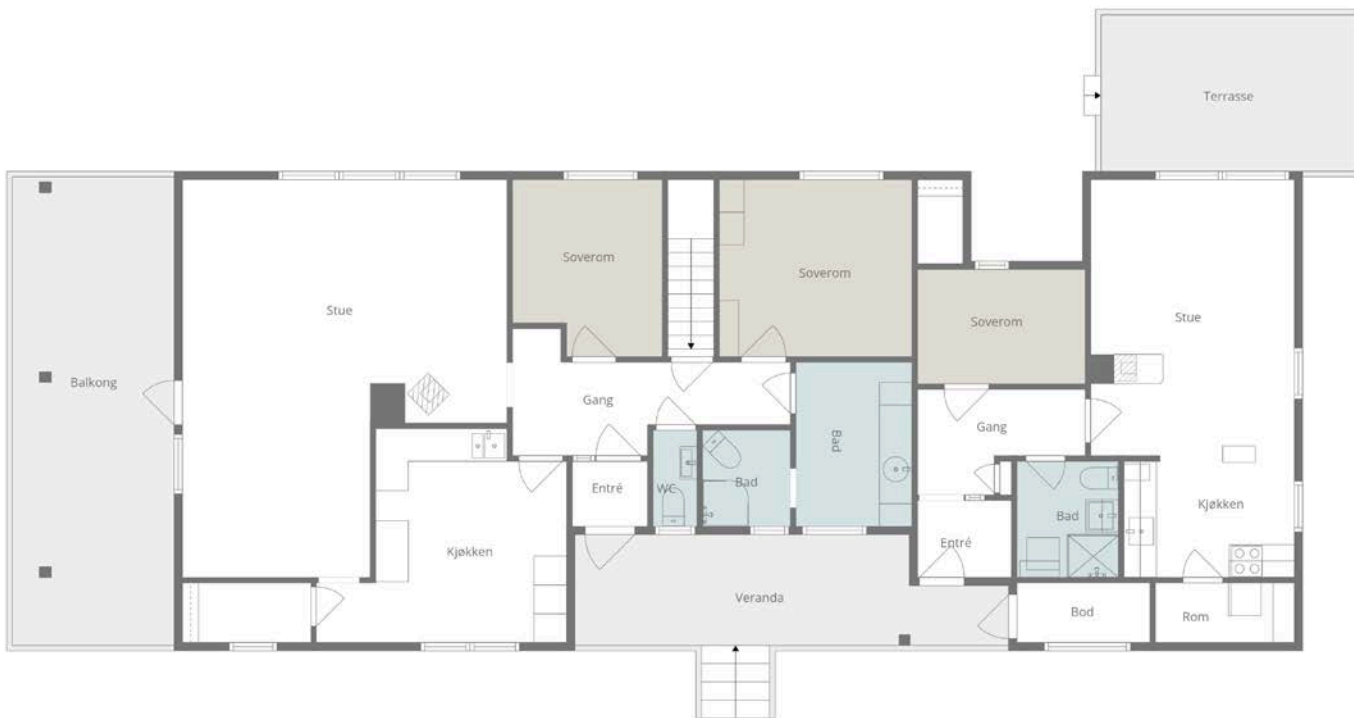
Plantegningen er en ikke målbar illustrasjon og avvik kan forekomme.

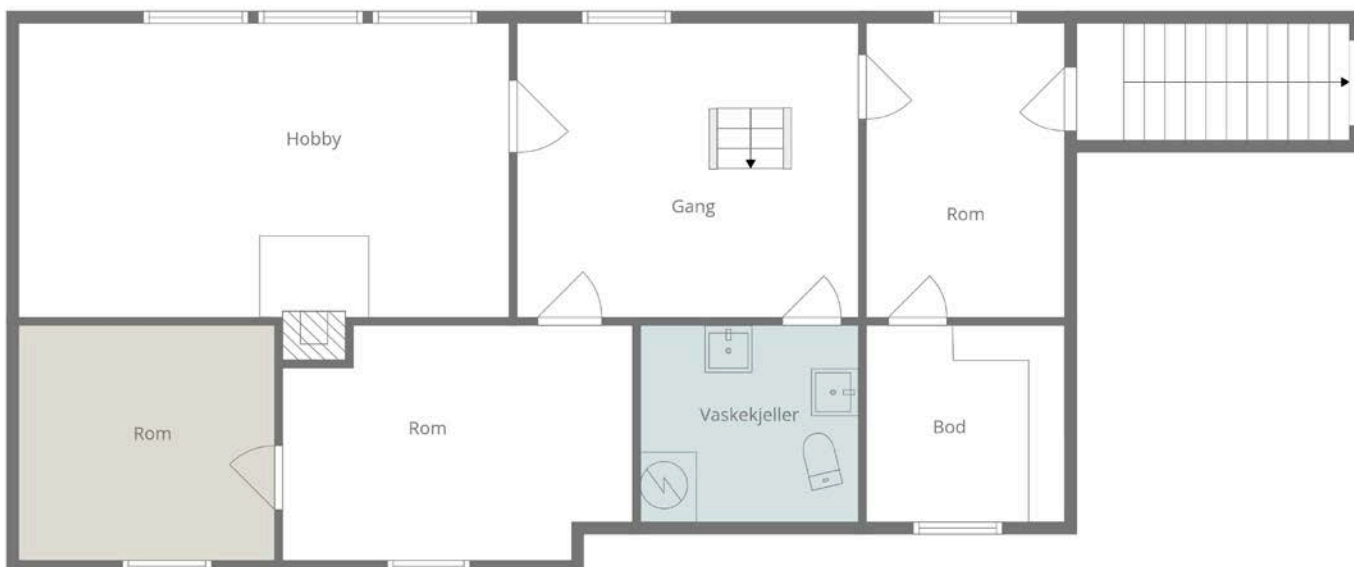
Plantegningen er en ikke målbar illustrasjon og avvik kan forekomme.

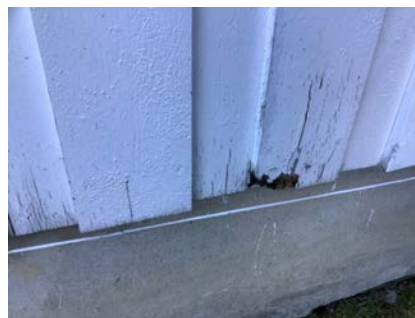
#### Vurdering av avvik:

- Det er påvist spredte råteskader i bordkledningen.
- Det registreres sprekninger i kledning / vindskier.

#### Konsekvens/tiltak

- Råteskadet trekledning må skiftes ut.
- Råteskader i bordkledningen kan fortsette å utvikle seg både i tillegg til bordkledning og til bakenforliggende veggkonstruksjon, dersom en ikke foretar tiltak.
