Langgata 28, 4362 VIGRESTAD

**Romslig endeleilighet på  
bakkeplan beliggende i sentrum  
av Vigrestad. 2 soverom - med  
mulighet for 3.**

# Tilstandsrapport

Befaringsdato: 15.04.2025

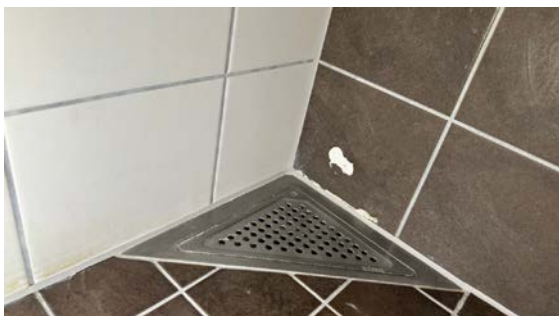
## TG 2 Overflater Gulv

- Det er påvist avvik i fallforhold til sluk i forhold til krav i forskrift på byggetidspunktet.

- Våtrommet fungerer med dette avviket.

- Det må gjøres nærmere undersøkelser.
- Det må innhentes dokumentasjon. Manglende membran/tettesjikt medfører risiko for lekkasjer og fukt i konstruksjonen.

Nærmere undersøkelser av tilslutning slukring/membran.

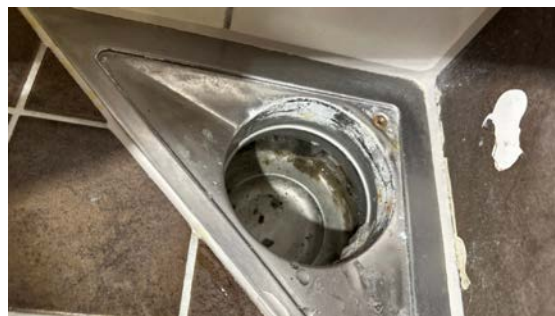
## TG 2 Sanitærutstyr og innredning

- Det er ikke påvist tilfredsstillende løsning for å synliggjøre lekkasje fra innebygget sistene.
- Det er avvik:

Det er ikke etablert noen dreinsåpning for synliggjøring av eventuell lekkasje fra innebygget sisternen, og det er ikke framlagt noen dokumentasjon på annen godkjent løsning.  
Laminering begynner å løsninger fra overflate innredning.  
Mindre drypplekkasje i overgang slange/dusjhode.
