Dag Hammarskjölds vei 171, 5144 FYLLINGSDALEN

**Innholdsrik 2-roms leilighet. Stor & flott innglasset balkong m/gode solforhold! Heis i bygget. Sentral beliggenhet.**

Befaringsdato: 05.02.2026

## BOLIGBYGG MED FLERE BOENHETER

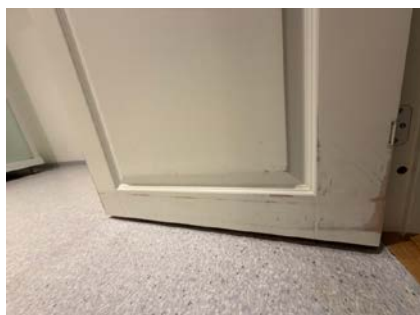
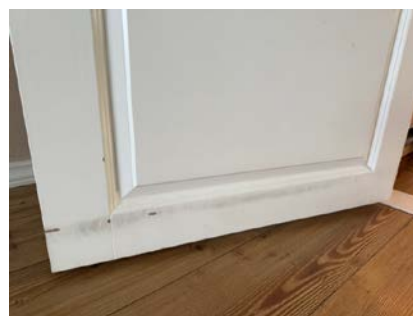
#### Vurdering av avvik:

- Det er avvik:  
En del slitasje på de fleste dører.

#### Konsekvens/tiltak

- Tiltak:  
Det må påberegnes lokal utbedring eller utskiftning av dørblader.

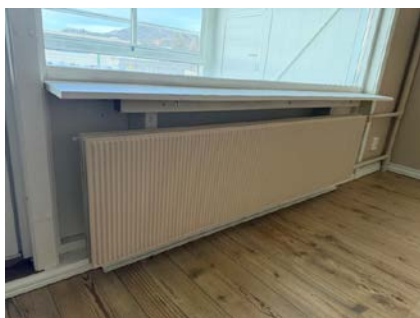
## ! TG 1 Andre VVS-installasjoner

Viftekonvektor i stue

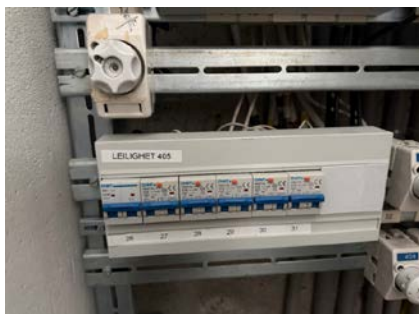
Ingen avvik

nr	Kursfortegnelse nr	kat	type	ant
	Dag Hammarskjølds vei 171			
K20	Hoveddeling leilighet 404	40	2x10	
K21	Komfyrt og VVB	25C	2x6	
K22	Vaskemaskin	16C	2x2,5	
K23	Førstekap	10C	2x1,5	
K24	Lys og øvrig gjen, kjøkken, vaskerom, bad og soverom	10C	2x1,5	
K25	Lys og stue	10C	2x1,5	
K26	Hoveddeling leilighet 405	40	2x10	
K27	Komfyrt og VVB	25C	2x6	
K28	Vaskemaskin	16C	2x2,5	
K29	Førstekap	10C	2x1,5	
K30	Lys og øvrig gjen, kjøkken, vaskerom, bad og soverom	10C	2x1,5	
K31	Lys og øvrig entré og stue	10C	2x1,5	
K32	Hoveddeling leilighet 406	40	2x10	
K33	Komfyrt og VVB	25C	2x6	
K34	Vaskemaskin	16C	2x2,5	
K35	Lys og øvrig gjen, kjøkken, vaskerom, bad og soverom	10C	2x1,5
