**2-roms leilighet med heis på  
Glassverket - Jeløy - Flott uteplass  
- Garasjeplass**

# Tilstandsrapport

Befaringsdato: 24.03.2025

Autorisert foretak: Frosterød Takst AS

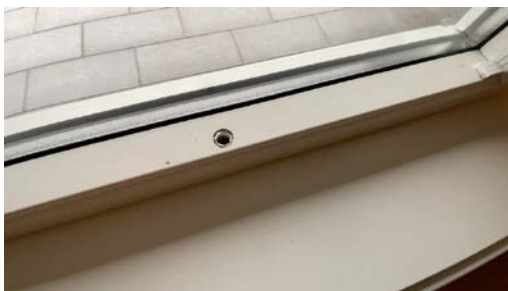
### TG 1 Vinduer

Bygningen har malte trevinduer med 2-lags glass.

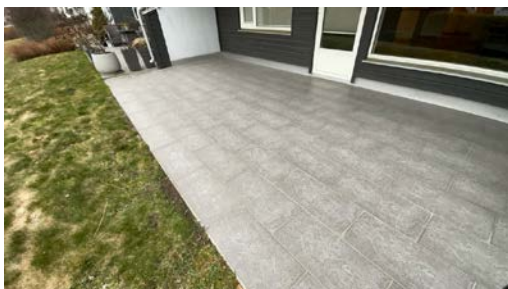
Det er bom på fliser, fliser med bom/løse fliser er normalt med denne type konstruksjoner. På grunn av fukt/vann og frost har denne type løsning behov for hyppig vedlikeholdsfrekvens.

Fliser med bom kan utbedres lokalt, det er risiko for at fliser vil løsne på nytt.

Annen løsning med fliser på justerbare føtter vil gi mer varig løsning.

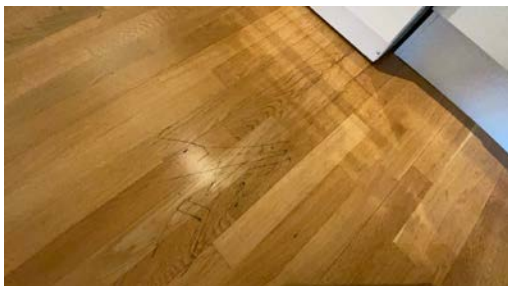
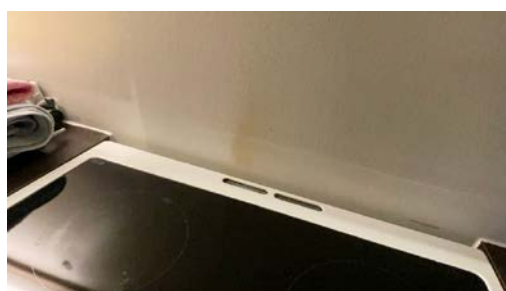
Sprekker på vegg der dør mellom stue/soverom tidligere var plassert.

Sprekk i murvegg på kjøkken og tilsvarende i stue på motsatt side inn mot andre leiligheter.

sprekker etter dør.

Sprekk i vegg mot nabo-leiligheter kan ha oppstått kort tid etter byggeår. På bakgrunn av at leiligheten selges som et dødsbo foreligger det ingen opplysninger om dette. Det anbefales derfor at forholdet meldes inn til styret for å få avklart om dette bør holdes under oppsikt.

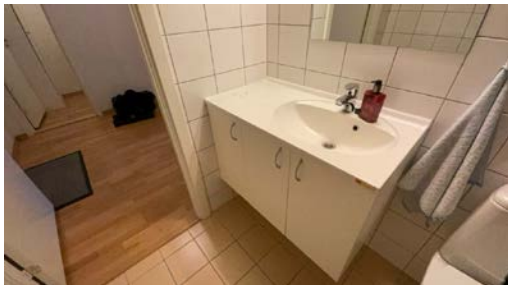
- Det er vindu/dør med ikke fuktbestandige materialer i våtsonen (ved vask, dusj, badekar, osv.), løsningen eller byggematerialet er uegnet

Noe fuktskader på gerikter.

- Uegnede materialer må fuktbeskyttes/utskiftes.

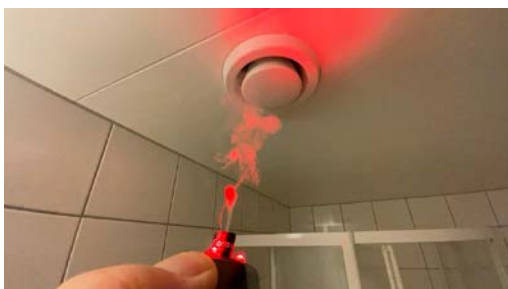
## ETASJE > BAD

## 1 TG 1 Ventilasjon

Det er mekanisk avtrekk, anlegget er testet på full styrke. Avtrekk styres fra kjøkken.

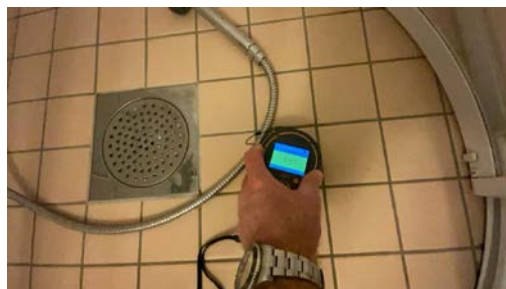
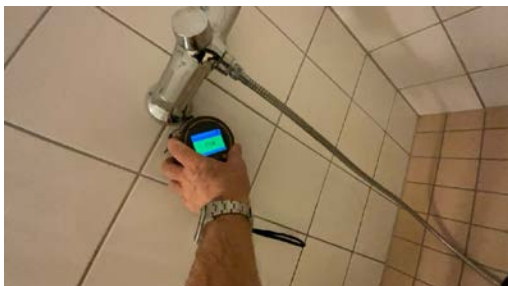
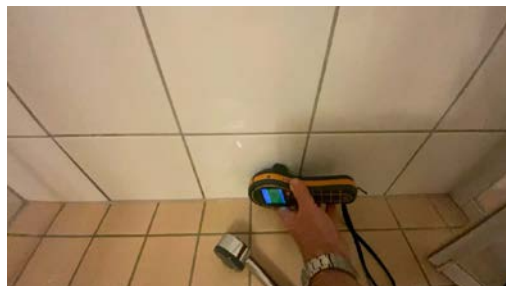
Baderom er levert som ferdig baderomskabin/prefabrikkert baderom og er unntatt fra krav om hulltaking i henhold til forskrift § 2-2, d. Rommets beliggenhet er med to sider ut mot naboileilighet/fellesareal og en side inn mot kjøkken. Mellom kjøkken og baderom er det inntegnet det som trolig er en sjakt for felles installasjoner for vann/avløp og ventilasjon, tykkelsen på denne "veggen" er over 60 cm og sjakten er trolig utført med branntekniske løsninger slik at hulltaking uansett ikke kan utføres.

Det er utført søk med fuktindikator type Protimeter MMS 3 som ikke viser høyere verdier i deler av gulv og inn mot sluk/vegger i dusj en referansenivået for rommet.

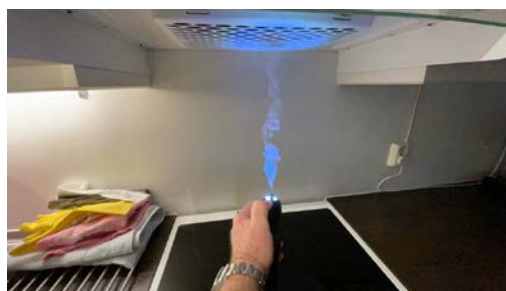
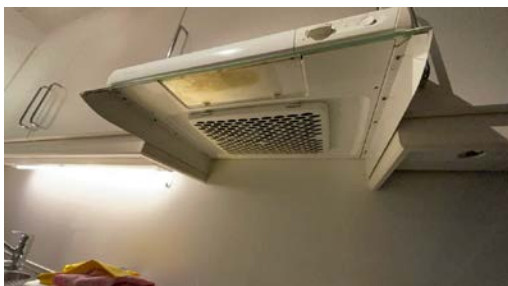
## ETASJE > STUE/KJØKKEN

### TG 1 Avtrekk

Det er kjøkkenventilator med avtrekk ut, anlegget er testet på full styrke.

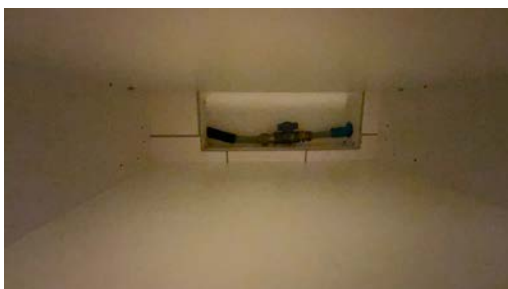
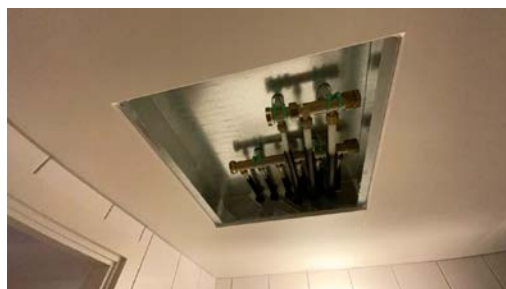
## TG 1 Vannledninger

Innvendige vannledninger er av plast (rør i rør). Det er besiktiget i rørskap.

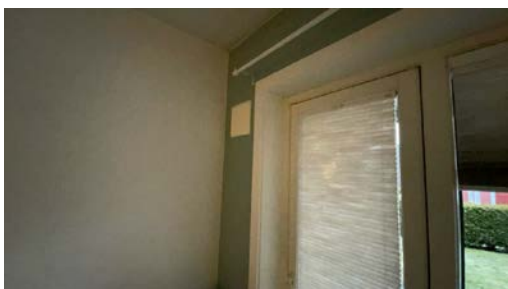
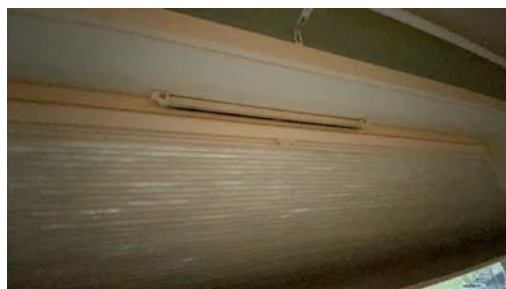
## TG 1 Ventilasjon

Boligen har grunnventilasjon via avtrekk på kjøkken og badrom, tilluft via ventiler i vegger og spalter på vinduer.

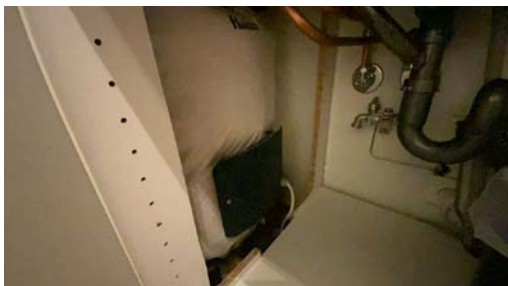
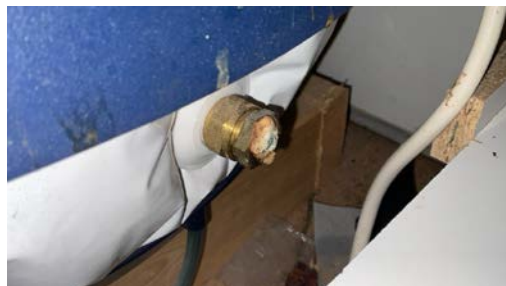
Vurdering av avvik: Det er synlig iring på metall på plugg på VVB.

Ytterligere undersøkelser anbefales, en lekkasje på denne pluggen vil gi lekkasje som vil/kunne påføre store deler av leiligheten skader etter lekkasje.

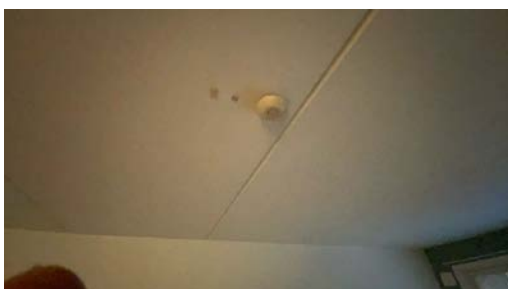
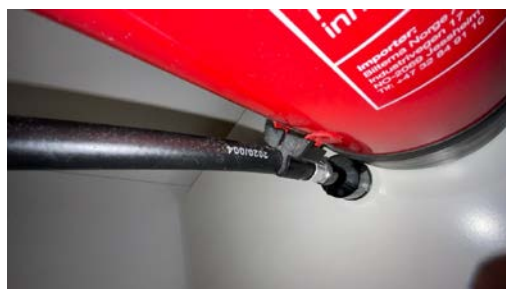
2. Er det skader på brannslukningsutstyr eller er apparatet eldre enn 10 år?  
**Nei**
3. Er det mangler på røykvarsler i boligen iht. forskriftskrav på søknadstidspunktet, men minst Byggeforskrift 1985?  
**Nei**
4. Er det skader på røykvarslere?  
**Nei**

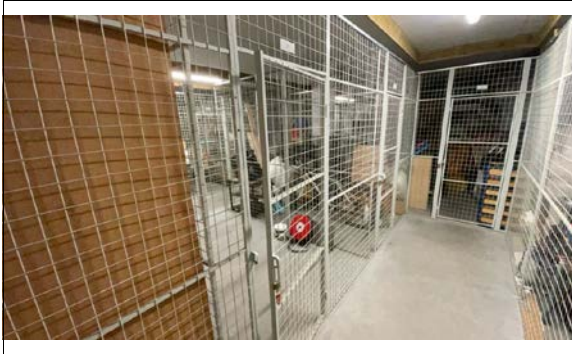
Bod i felles anlegg på annen eiendom på motsatt side av vei i garasjeanlegg.
