Mellomriksvegen 1752, 7520 HEGRA

**Sjarmerende enebolig med landlig  
og solrik beliggenhet - Flat og pent  
opparbeidet tomt**

| Tilstandsrapport ..... | 28 |

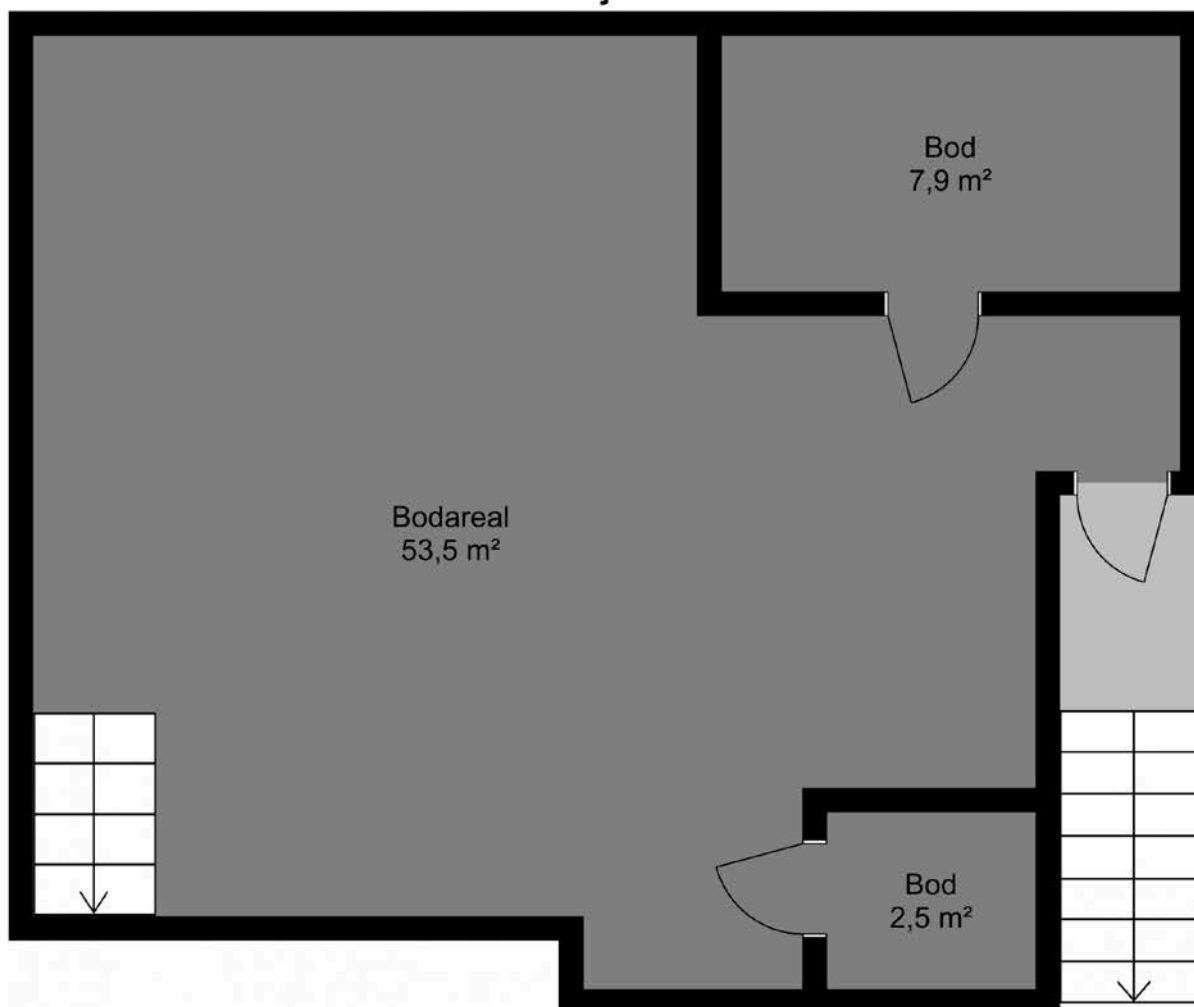
### Kjeller

Planskisse utarbeidet av Lyngmo Eiendom og Takst.

Dette er ikke en plantegning i målestokk, men en skisse for å vise arealdisponeringen i boligen.  
Faktiske målinger på stedet kan avvike og målene er ikke juridisk bindende.

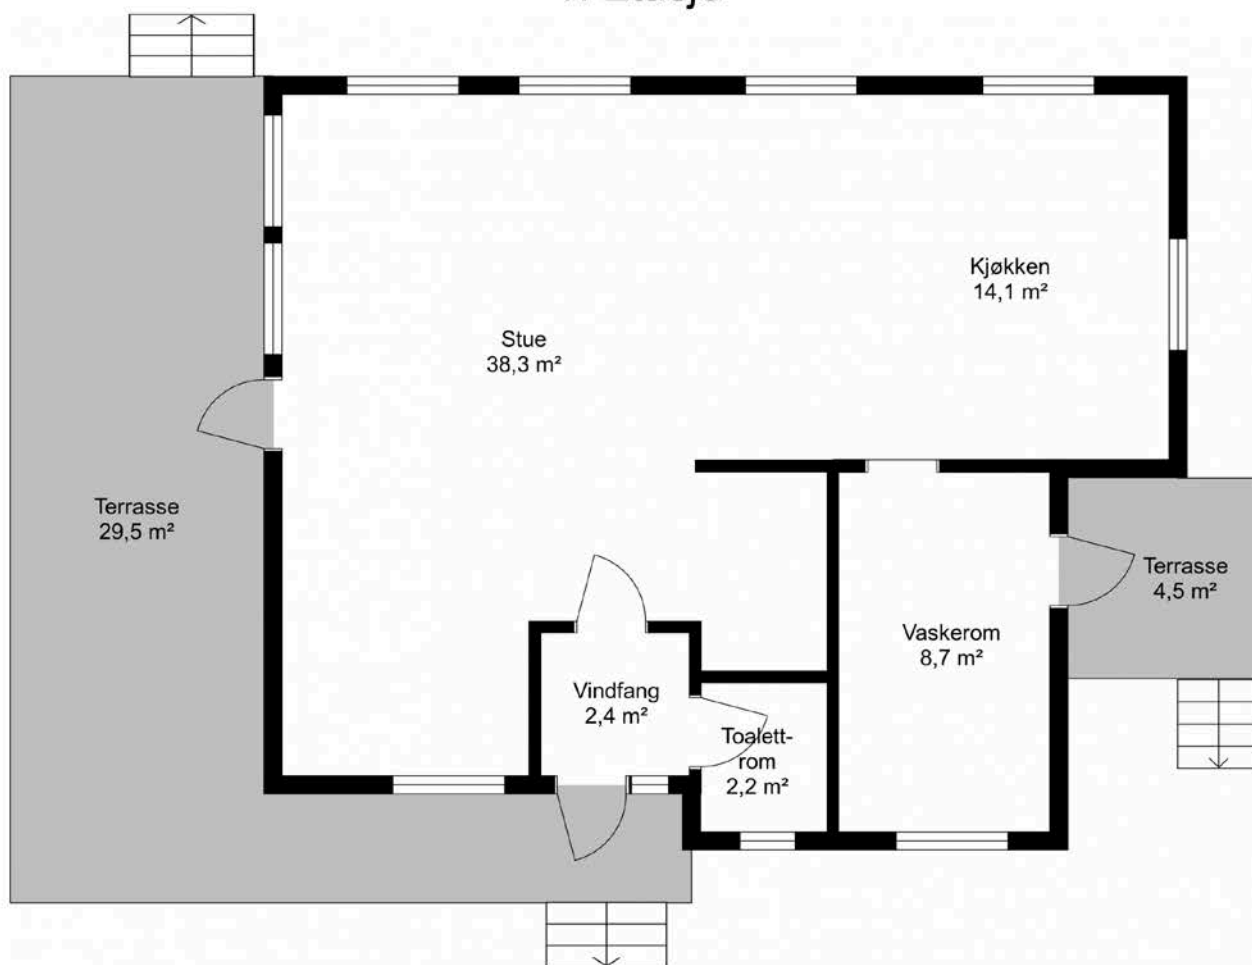
### 1. Etasje

Planskisse utarbeidet av Lyngmo Eiendom og Takst.

Dette er ikke en plantegning i målestokk, men en skisse for å vise arealdisponeringen i boligen.  
Faktiske målinger på stedet kan avvike og målene er ikke juridisk bindende.
