Enebakkveien 180, 0680 OSLO

**Flott 3-roms med innglasset
balkong | Nyere kjøkken og bad |
Vv., Fyring, tv og internett inkl. -
Sentral beliggenhet**

Befaringsdato: 06.05.2024

Sammendrag av boligens tilstand

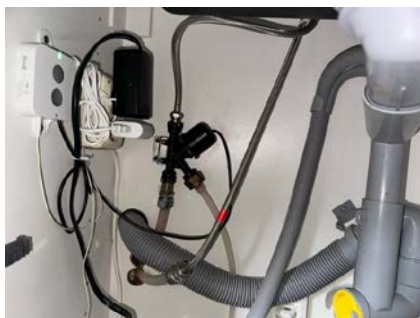
TG 1 Vannledninger

Røropplegg i boligen fremstår med: vanttilkobling med Pex-rør, stoppekran er plassert på bad. Stoppekraner er testet og fungerer som de skal. Det er montert Waterguard i benkeskap på kjøkken.

Røropplegg i kjøkkenbenk med Waterguard
