Tjøttavegen 26, 4341 BRYNE

# Lys toppleilighet med stor solterrasse Nær Bryne sentrum

## 6. Hovedrapport

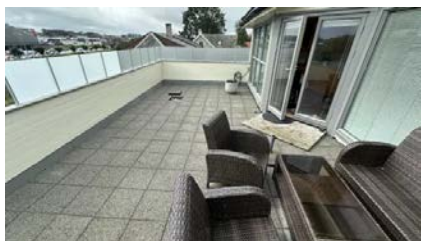
### 6.1 Balkong, terrasse, platting

| Er det avvik på rekkverkshøyde og åpninger i rekkverket i forhold til gjeldene byggt teknisk forskrift på befaringstidspunktet? | Nei |

For å lukke avviket tilknyttet rekkverk må høyden på rekkverket heves til dagens krav på 100 cm.

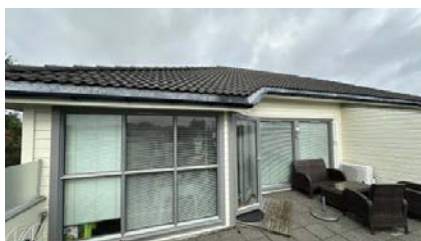
### 6.2 Vinduer og dører

| <p>Vinduer og dører med varierende alder, noe nedbrytning og krakelering i enkelte karmer/glasslister som er mye utsatt for sol og fuktighet.</p> <p>Påregnelig med jevnlig vedlikehold av karmer og glasslister.</p> <p>Normal tid før utskifting av stålvinduer/ aluminiumsvinduer er 30 - 50 år.</p> <p>Normal tid før kontroll og justering av vinduer, hengslede er 2 - 8 år.</p> <p>Normal tid før utskifting av trevindu er 20 - 60 år.</p> <p>Normal tid før kontroll og justering av tredører er 2 - 8 år.</p> <p>Normal tid før utskifting av tredører og aluminiums dører er 20 - 40 år.</p> | |

| <p>Overflatebehandlinger må påregnes.</p> <p>Justeringer/smøring anbefales.</p> | |

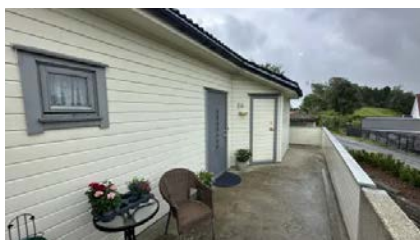
## 6.3 Yttervegger

| <p>Utvendig kledning med varierende alder, stedvis nedbrytning og tørkesprekker i utvendig treverk og kledning som er mye utsatt for sol og fuktighet.</p> <p>Det er enkelte steder noe liten avstand mellom kledning og terreng, dette øker fuktbelastningen på treverket og reduserer utluftingen bak kledningen. Anbefalt avstand er 15 cm.</p> <p>-Liten drens/luftespalte over vannbord, dette hindre ventilering og stenger muligheten for avrenning.</p> <p>Normal tid før beising av trekledning eller laft, beiset er 2 - 6 år.</p> <p>Normal tid før dekkbeising av trekledning eller laft, dekkbeiset er 4 - 8 år.</p> <p>Normal tid før maling av trekledning eller laft, malt er 6 - 12 år.</p> | |

| <p>Jevnlig rengjøring og overflatebehandling må påregnes.</p> <p>Opprette bedre ventilering og drengspalter.</p> | |

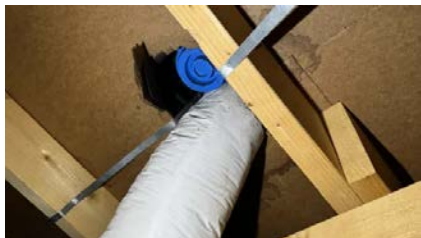
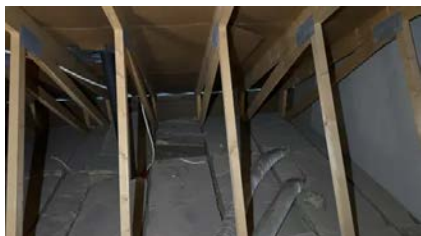
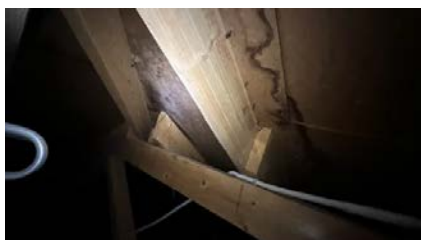
## 6.4 Loft (konstruksjonsoppbygging)

- "klemte" luftespalter ved takfot, manglende ventilering i takutstikk, dette kan føre til kondensering, registrert svertesopp i overflater på befaringsdagen.  
- Vannmerker rundt enkelte takgjennomføringer, samt ved valmet møne mot sør. Ingen registrert følgeskader utover sutak.

Lufting av takkonstruksjonen bør forbedres for å redusere risikoen for fuktskader pga kondensering. Utbedre tetting omliggende takhatter og møne over tak, dette arbeidet faller inn under sameiets ansvar og plikter.  
Konferer med eier for nærmere informasjon.

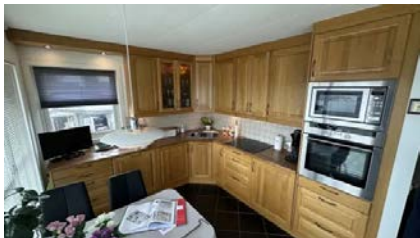
## 6.6 Kjøkken: 2008

-Mindre riss i flisfuge over benk ved dekkside, ingen registrert "bom".

Avløpsrør under kjøkkenvask bør etter strammes med jevne mellomrom, dette fordi disse over tid glir fra hverandre ved bruk av varmt og kaldt vann, og kan forårsake fuktskade i skap og eventuelt nærliggende gulv.

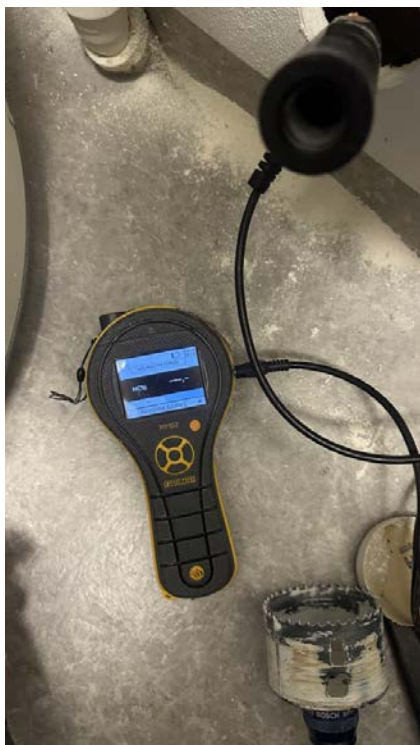
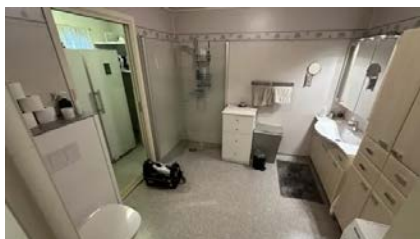
## 6.14 Våtrom: Bad/vaskerom

Sveise riss i hjørne i dusjnisen.

| Oppsummering av overflater | TG-2 |
|---|---|
| <p>Overflate i normal stand iht. alder.</p> <p>Merknader:</p> <ul style="list-style-type: none"> <li>-Mindre riss i sveiset skjøl i dusjnisen, ingen registrert fukt ved overflatemåling på befaringdagen.</li> <li>-Kondensmerker i himling, dette skyldes trolig kondensering fra ved før oppgradering av motor ventilasjon.(Ingen registrert fukt ved overflatemåling, eller ved stikkprøve under isolasjon på loft)</li> </ul> <p>Normal tid før utskifting av våtrom, vinylbelegg er 10 - 30 år.</p> | |

Våtrom fungerer med dagens tilstand, men iht. alder anbefales det montert dusjkabinett for å unngå ytterligere fuktbelastning i påvente av en oppgradering.
