Apeltunhaugene 20, 5238 RÅDAL

**Pen og familievennlig enebolig i  
meget attraktivt og barnevennlig  
strøk på Apeltun nær skole,  
barnehage, butikk og natur**

# Velkommen til Apeltunhaugene 20!

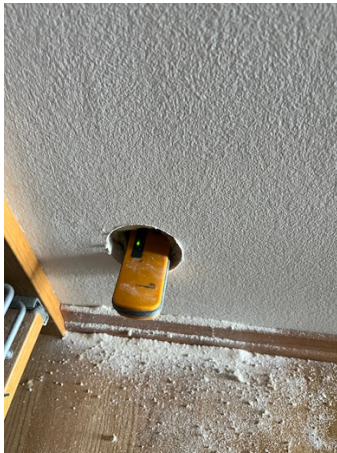
**Bilde**

Det er utført søk etter fukt fra tilstøtende rom med hulltaking. Ingen tegn til forhøyede fuktverdier på baksiden av membran på tilfeldige valgte plasser.

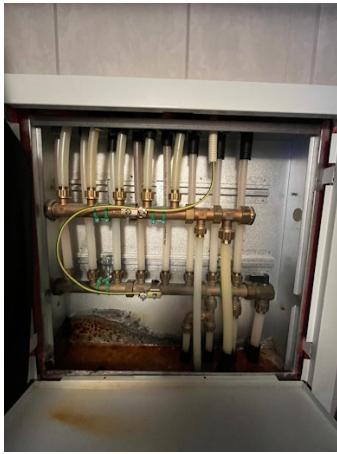
## Bilde

Det gjøres oppmerksom på at det på befaringsdagen ble oppdaget en drypplekkasje i fordelerskap på vaskerom. Selger ble informert og skulle rekvirere rørlegger til utbedring. Det er som følge av drypplekkasje noe rustdannelse i bunn av skap.
