Abusdalsvegen 1321, 4737 HORNNES

**Koselig helårshytte i naturskjønne
og rolige omgivelser på Abusdal |
Bilvei helt frem | Innlagt strøm og
vann**

Nøkkelinformasjon

Salgsobjekt: Fritidseiendom
Eierform: Eiet
Byggeår: 2008
BRA-i/BRA Total: 51/57 m²
Tomtstr.: 1107.3 m²
Soverom: 2
Antall rom: 3
Gnr./bnr. Gnr. 32, bnr. 126

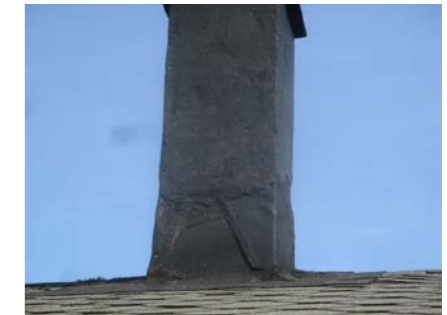
- Mer enn halvparten av forventet brukstid er passert på renner/nedløp/bslag.
- Det er avvik:

Noen skader på takrenner enkelte steder og mangler skvettzink på ene siden av hytta.

Bunnbeslag på pipe.

- Overvåk tilstanden jevnlig. For å få tilstandsgrad 0 eller 1 må beslag/renner/nedløp skiftes ut, men tidspunktet for når dette er nødvendig er vanskelig å si noe om.
- Tiltak:

På generelt grunnlag anbefales pipe og helbeslås over tak. Vist ikke å denne impregneres ved jevne mellomrom for å hindre oppsug av fuktighet som kan resultere i innvendige lekkasjer. Skvettzink bør monteres på begge sider for å unngå ekstra fuktbelastning på pannebordet, som takrenner er ferstet på.

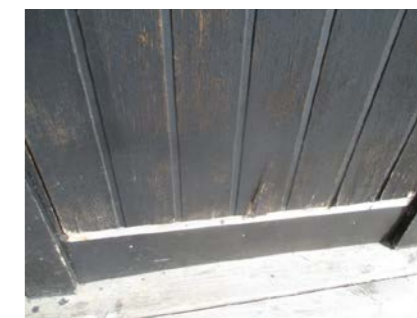
Disse to dører har fått en del slitasje og skader på utvendig brystning.

Utvendig brystning er slitt på balkongdør.

Utvendig finer på hoveddøren er skadet.
