aktiv.

**Lys og trivelig 3-roms leilighet  
med flott utsikt, innglasset  
balkong og heis – Sentralt på  
Sjøstrand!**

| Tilstandsrapport ..... | 40 |

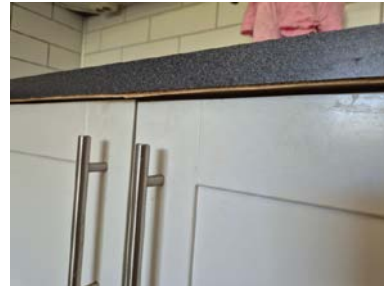
## 4. ETASJE > KJØKKEN

- Det er påvist skader på overflater/kjøkkeninnredning utover normal slitasjegrad.

Det er påvist fuktsveller på skapfronter og benkeplate.

Det må påregnes lokal utbedring/utskiftning.
