Sjøstrand 6, 3209 SANDEFJORD

**Lys og trivelig 3-roms leilighet  
med flott utsikt, innglasset  
balkong og heis – Sentralt på  
Sjøstrand!**

Befaringsdato: 06.05.2025

Rapportdato: 09.05.2025

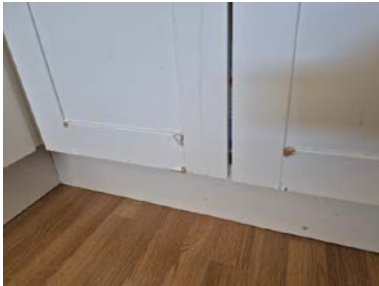
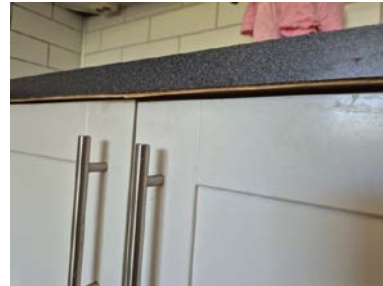
## 4. ETASJE > KJØKKEN

Kjøkkeninnredning med profilerte fronter og benkeplate i høytrykkslaminat med nedfelt oppvaskkum i rustfritt stål.  
Det er integrert kjøl/fryseskap, oppvaskmaskin, komfyr og platetopp.

- Det er påvist skader på overflater/kjøkkeninnredning utover normal slitasjegrad.

Det er påvist fuktsveller på skapfronter og benkeplate.

Det må påregnes lokal utbedring/utskiftning.
