Sjøbuneset/Saudavegen, 4230 SAND

**Hytte med fantastisk beliggenhet i  
Saudafjorden | Panoramautsikt  
mot sjøen | Solrik terrasse og  
kaianlegg |**

Tilstandsrapport

## FRITIDSBOLIG

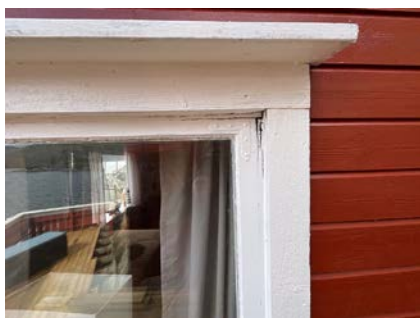
- Det er påvist avvik rundt innsettsdetaljer.
- Det er påvist vinduer med fukt/råteskader.

Påvist manglende avslutning/tetting rundt vindu mot vest.  
Påvist råteskade på vindu mot nord/øst i stue.

Bilde viser vindu med råteskade.

- Vinduer med råteskader må erstattes med nye.

Utvendig tetting rundt vindu mot vest må ferdigstilles.  
Begrenset gjenværende brukstid for stort vindu i stue.

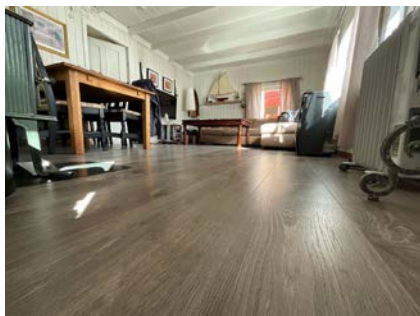
- Målt høydeforskjell på over 30 mm gjennom hele rommet.
- Tilstandsgrad 3 gis med bakgrunn i standardens krav til godkjente måleavvik.

Bilde viser deler av gulv i stue.

Undersøkes nærmere om høydeforskjell kan skyldes setninger.

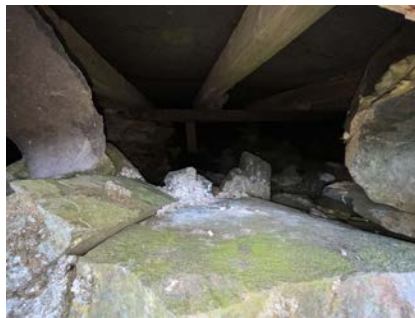
Bilde viser deler av krypkjeller.

Åpninger i stubbegulv bør tettes.  
Hele krypkjeller må undersøkes.

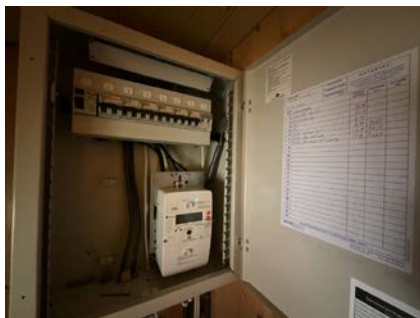
Sikringsskap plassert i bod.

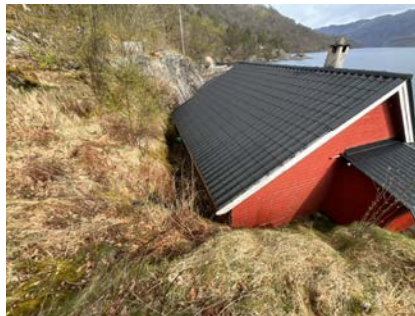
Bilde viser deler av terreng på vestsiden av fritidsbolig.

Det må følges med på vann/overflatevann på vestsiden av fristidsbolig, for å sikre at vann ikke fører til noen form for skade på bygning. Det kan ikke utelukkes at det må utføres tiltak som sikrer at vann/overflatevann ikke fører til skade på eiendom/bygning.
