Grindhaugveien 9B, 6532 AVERØY

**Halvpart av tomannsbolig på ett  
plan med garasje! Flott  
markterrasse og uteområde**

# Tilstandsrapport

Befaringsdato: 03.03.2026

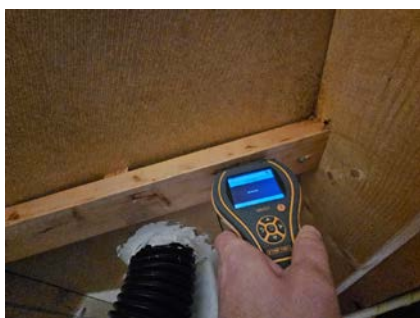
- Det er påvist fuktskjolder/skader i takkonstruksjonen.

Det er registrert skjoldmerker på takstol ved pipestokken. Ved bruk av fuktindikator bemerkes skjoldmerkene som tørre på befaringsdagen. Det er kun gulv på en liten del av mørkeloftet omkringliggende luken, det ble registrert fuktskjold ved et spikerslag, på befaringsdagen ble det ikke registrert forhøyet fuktnivå. Det kan ikke utelukkes forhøyede fuktnivåer andre steder på loftet. Det er opplyst i egenerklæringen om at det har vært mus på loftet.

- Det må gjøres nærmere undersøkelser.

Det bør gjennomføres ytterligere undersøkelser for å avdekke årsaken til fuktskjoldene og om det finnes forhøyede fuktverdier andre steder på loftet. Tiltak for å utbedre eventuelle skader bør iverksettes for å unngå videre fuktskader, råte eller soppdannelse i takkonstruksjonen. Bygget bør sikres mot skadedyr.

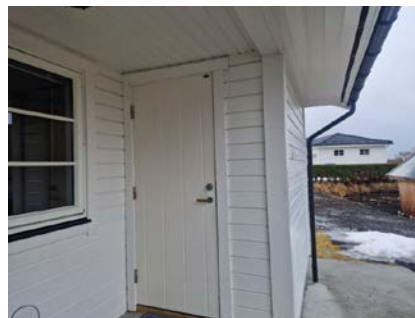
- Det er påvist avvik rundt innsettsdetaljer.

Det er påvist at utvendige dørers omramming ikke er utført med toppmontert vannbrett og beslag i underkant. Ved bruk av fuktindikator gis det utslag for fukt-opptrekk i balkongdøren.

- Det bør gjøres tiltak for å lukke avviket.

Omramming rundt utvendige dører bør utføres på faglig måte for å unngå fuktskader og begrenset levetid på materialene. Det bør utføres tiltak på balkongdøren for å stoppe utviklingen av fuktskader.

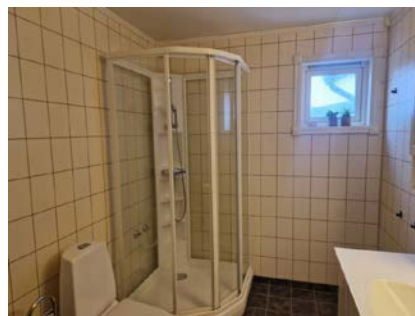
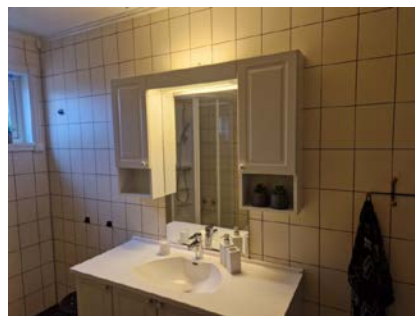
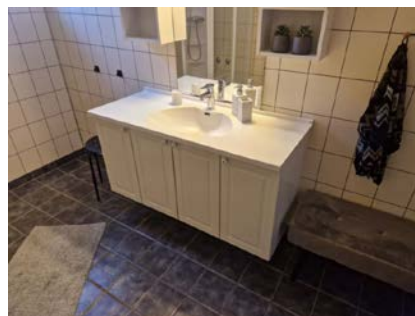
## TG 2 Overflater vegger og himling

Det er registrert avvik i fugene mellom sokkel-listen og baderomsplatene.

- Dersom våtromsplatene ikke er montert fagmessig, kan dette medføre utettheter som øker risikoen for fuktinntrengning bak platene. Over tid kan dette føre til oppfukning av tilstøtende konstruksjoner, noe som kan resultere i råteskader, muggvekst og eventuelle lekkasjer.

Fuging av baderomsplatene bør utføres på en faglig måte.

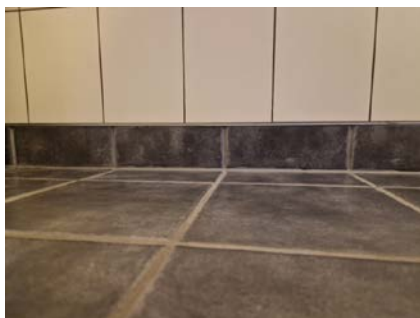
### TG 2 Overflater Gulv

- Det er påvist at noen fliser har bom (hulrom under).
- Det er påvist avvik i fallforhold til sluk i forhold til krav i forskrift på byggetidspunktet.

- Selv om bom eller hull i fliser ikke alltid er et umiddelbart problem, bør det overvåkes nøye før eventuell utvikling i sprekker i flisfuger e.l. oppstår. Dette må en foreta tiltak for, for å begrense utviklingen.
- Et bad med manglende/reduert fall til sluk blir mindre funksjonelt og sikkert for brukeren. Dette kan medføre stående vann på gulvet, vann som ikke ledes effektivt til sluket, økt risiko for at vann renner ut av rommet og redusert sklisikkerhet på gulvet.

Avvikene gir grunnlag for at våtrommet overvåkes jevnlig. Som minste tiltak er det installert tett dusjkabinett. Det anbefales videre at døren heves for å ivareta anbefalingen om en høydeforskjell topp terskel til topp sluk på 25mm. Skal konstruksjonen oppnå TG eller 1 må avviket utbedres.

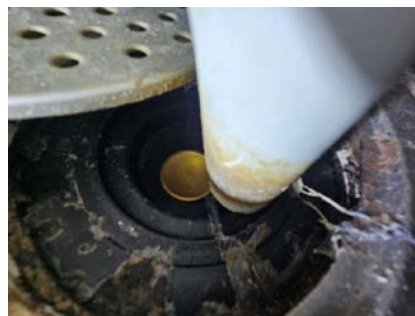
Det er plastsluk og smøremembran med ukjent utførelse.

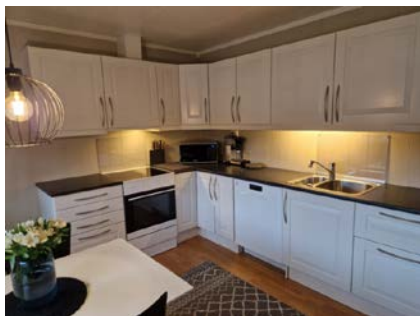
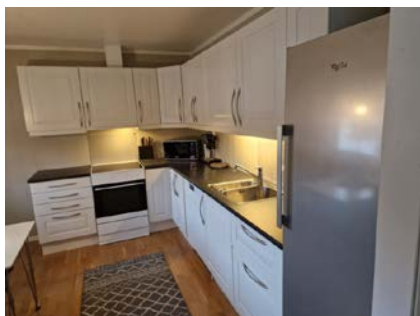
## 1. ETASJE > KJØKKEN

Gulvet er belagt med parkett. Veggene er kledd med malte MDF plater. Det innvendige taket er lagt med malte plater. Kjøkkenet har en hvit Sigdal innredning som går over 2 vegger i en «L»-form. Innredningen er av skap og skuffer med profilerte fronter. Det er en laminat benkeplate med nedfelt vask. Kjøkkenet er utstyrt med frittstående kjøleskap, oppvaskmaskin, og komfyr. Utstyret er ikke funksjons-testet.

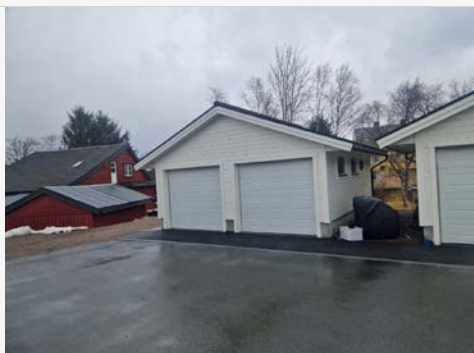
### Garasje

Dobbelgarasje, som er vertikaldelt i midten. Andelseier disponerer en halvdel. Garasjen er oppført i bindingsverk på støpt betongplate med ringmur i rundt. Taktekke med Decra plater eller tilsvarende. Vegger er kledd med liggende dobbelfals, Hvitmalt dør og vindu i tre. Garasjeport som isolert stålport med portåpner.
