Stubbvegen 7A, 7900 RØRVIK

Flott enebolig med leilighet i sokkel og populær beliggenhet

Befaringsdato: 24.04.2026

Rapportdato: 29.04.2026

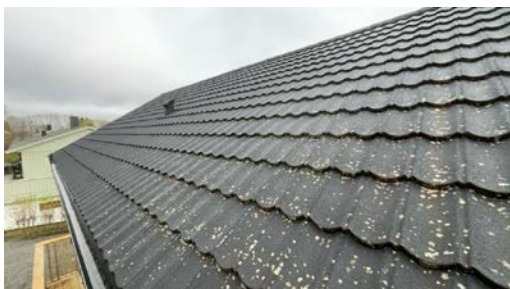
Det er generelt krav om snøfangere på tak med takvinkel over 27 grader. Taket har en overflate som normalt ikke gir snøfall, men manglende snøfangere utgjør likevel et avvik fra gjeldende krav.

Snøfangere bør monteres for å oppfylle kravene som gjaldt ved byggemeldingstidspunktet. Manglende snøfangere kan medføre fare for snøras, noe som utgjør en risiko for skade på personer og eiendom under taket.

Kostnadsestimat: 20 000 - 100 000

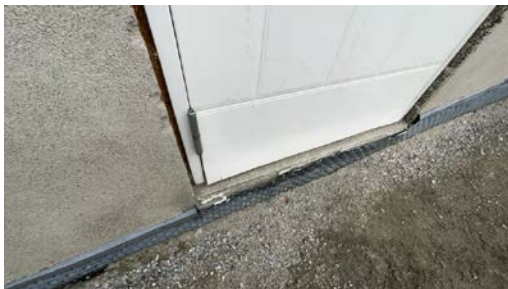
Avvik: Det er avvik: Dør til garasje er noe vanntrekt, og ytterplaten på døren har løsnet.

Døren bør skiftes i nærmeste fremtid for å unngå ytterligere skade og redusert funksjon.

Dersom tiltak ikke gjennomføres, kan det oppstå økt risiko for fuktskader og varmetap, samt redusert sikkerhet og levetid på døren.

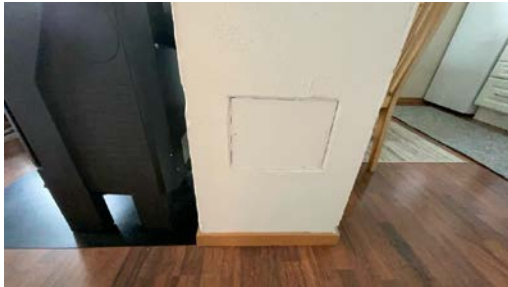
Avvik: Ildfast plate mangler på gulvet under sotluke/feieluke på pipe.

Det bør monteres ildfast plate på gulvet under sotluke/feieluke for å redusere risikoen for brann ved eventuell glød eller aske som faller ut under feiing. Manglende ildfast plate kan medføre økt fare for antennelse av gulv og omkringliggende materialer.

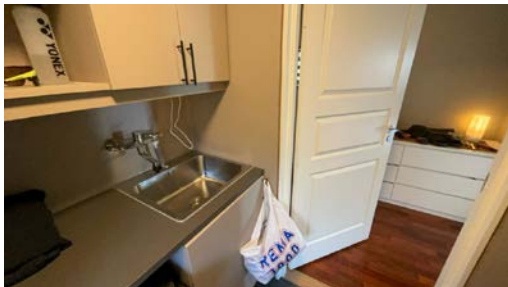
- Det er vindu/dør med ikke fuktbestandige materialer i våtsonen (ved vask, dusj, badekar, osv.), løsningen eller byggematerialet er uegnet.

Døren inn til vaskerommet er plassert nært utslagsvasken, noe som medfører økt risiko for fuktskader på dørbånd og karm dersom det benyttes materialer som ikke er fuktbestandige.

- Uegnete materialer må fuktbeskyttes/utskiftes.

Dør og karm bør fuktbeskyttes eller byttes til fuktbestandige materialer for å redusere risikoen for fuktskader som kan oppstå ved plassering nær utslagsvasken. Manglende tiltak kan føre til redusert levetid og behov for kostbare reparasjoner.

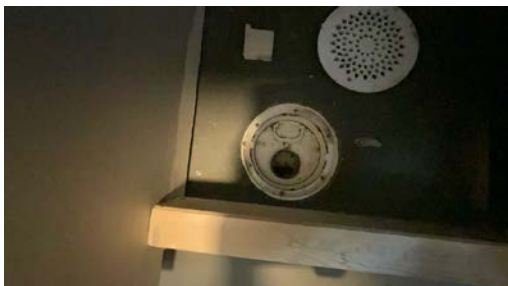
1. ETASJE > VASKEROM

Det er plastsluk og synlig vinylbelegg som tettesjikt.

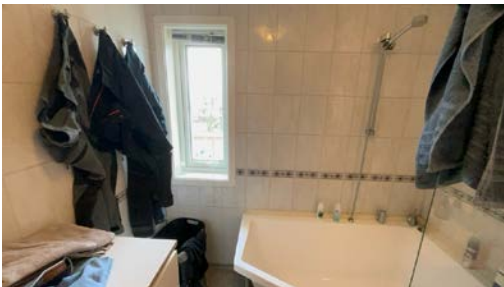
- Det er vindu/dør med ikke fuktbestandige materialer i våtsonen (ved vask, dusj, badekar, osv.), løsningen eller byggematerialet er uegnet.

- Uegnede materialer må fuktbeskyttes/utskiftes.

Det bør iverksettes tiltak for å beskytte eller skifte ut uegnede materialer i våtsonen, for å redusere risikoen for fuktskader, råte og soppdannelse. Manglende tiltak kan føre til redusert levetid på konstruksjonen og økte vedlikeholdskostnader.

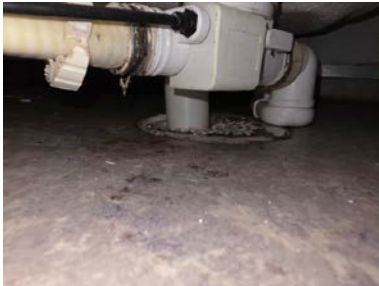
Avvik: Sluk har begrenset mulighet for inspeksjon og rengjøring. Sluket er plassert under badekaret. For å kunne inspisere og rengjøre sluket må badekardekselet fjernes.

Begrenset tilgang til sluket øker risikoen for tette sluk og eventuelle lekkasjer til underliggende konstruksjoner ved utettheter i tettesjiktet.

Selv om sluket ligger skjult, er det viktig å etablere rutiner for å fjerne badekardekelet og inspisere samt rengjøre sluket jevnlig.

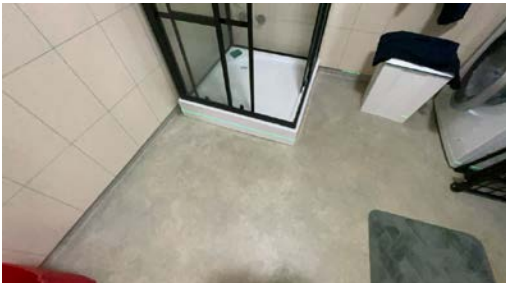
UNDERETASJE > BAD/VASKEROM

Avvik: Sluk har begrenset mulighet for inspeksjon og rengjøring. Sluken står under dusjkabinett, og har derfor begrenset mulighet for besiktigelse og renhold. Skal sluk besiktiges må dusjkabinett flyttes.

Tilgang til sluk bør forbedres slik at inspeksjon og rengjøring kan utføres uten å måtte flytte dusjkabinettet.

Begrenset tilgang til sluk øker risikoen for opphopning av smuss og tette avløp, noe som kan føre til vannskader og redusert levetid på våtrommet.

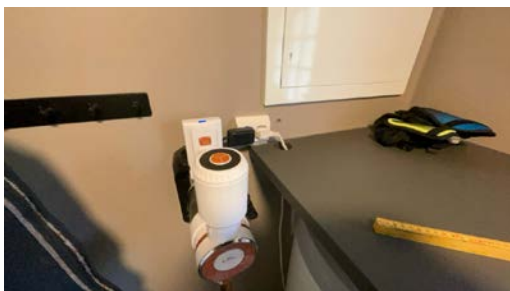
Avvik: Det er ikke påvist tilfredsstillende el-tilkobling av varmtvannstank iht. gjeldende forskrift. Fra 2014 ble det innført krav om at varmtvannsberedere over 1500W skal ha fast tilkobling i henhold til gjeldende forskrifter.

Manglende korrekt tilkobling medfører økt risiko for varmegang og brann, samt at anlegget ikke oppfyller gjeldende sikkerhetskrav.

Det bør etableres tilfredsstillende el-tilkobling etter gjeldende forskrift for varmtvannstankene.
