Tilstandsrapport

Boligbygg med flere boenheter

Sportsveien 20 A, 3615 KONGSBERG

Oppdragsnr.: 21685-1248

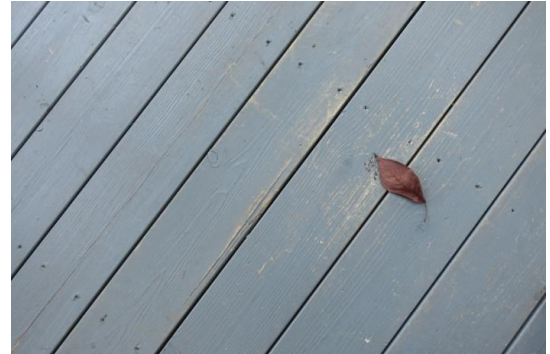
TG 2 Balkonger, terrasser og rom under balkonger

Det er en terrasse ved inngangsparti og en med utgang fra stue.

Terrasser har noen slitasje merker enkelte plasser.

Det er viktig å behandle terrassebord jevnlig med olje/lakk/beis eller maling.

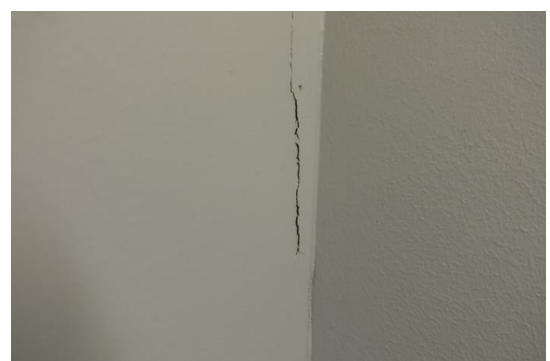
TG 2 Overflater

Innvendig er det gulv av parkett, fliser og linoleums fliser. Veggene har malte plater, fliser og spile vegg. Innvendige tak har malte plater og himlingsplater.

Det registreres enkelte små skader/bruksmerker på overflater.

Konstruksjonen fungerer med skader/bruksmerke da dette kun er kosmetisk. Tiltak vil være å reparere overflater.

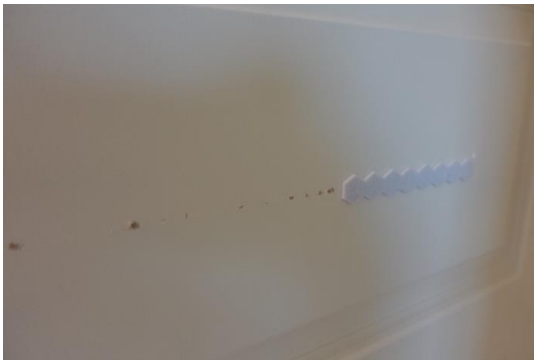
! TG 2 Innvendige dører

Dører har enkelte skader/bruksmerker.

Dørene fungerer med bruksmerker/skader da dette kun er kosmetisk, tiltak en kan gjøre er å pusse ned rundt skader, sparkle og male.

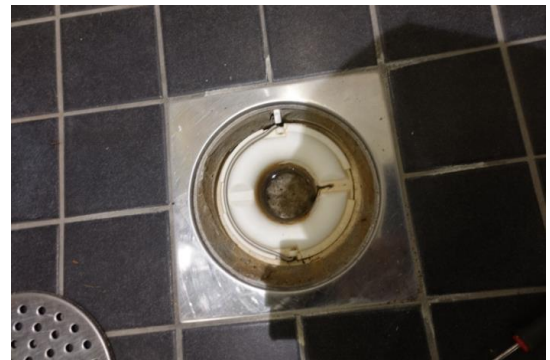
! TG 1 Sluk, membran og tettesjikt

Det er plastsluk og smøremembran med dokumentert utførelse.
