Sportsveien 20A, 3615 KONGSBERG

**Meget pen og romslig  
endeleilighet med en praktisk  
planløsning - Solrik uteplass  
Oppvarmet garasje plass**

# Tilstandsrapport

## BOLIGBYGG MED FLERE BOENHETER

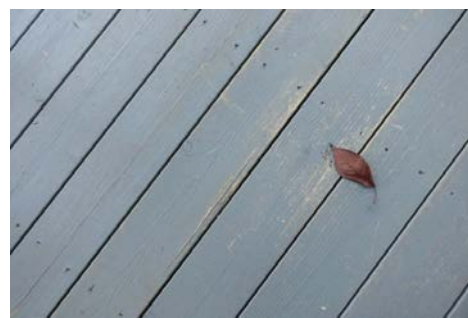
Det er viktig å behandle terrassebord jevnlig med olje/lakk/beis eller maling.

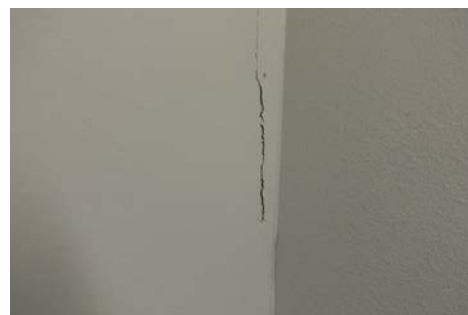
Det registreres enkelte små skader/bruksmerker på overflater.

Konstruksjonen fungerer med skader/bruksmerke da dette kun er kosmetisk. Tiltak vil være å reparere overflater.

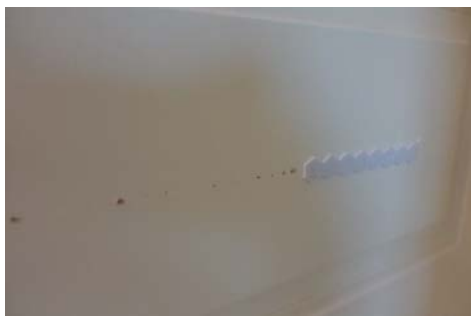
Dører har enkelte skader/bruksmerker.

Dørene fungerer med bruksmerker/skader da dette kun er kosmetisk, tiltak en kan gjøre er å pusse ned rundt skader, sparkle og male.

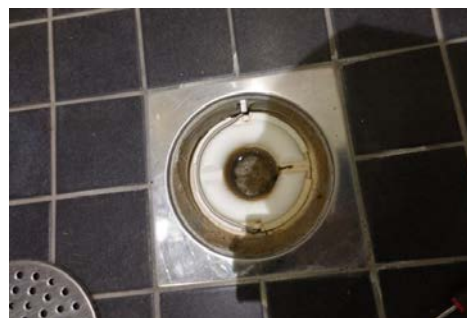
Det er plastsluk og smøremembran med dokumentert utførelse.
