Lineveien 8, 1655 SELLEBAKK

**2-roms leilighet | Attraktivt
boområde | Solrik uteplass

Befaringsdato: 07.11.2024 Rapportdato: 12.11.2024 Oppdragsnr.: 13784-3444 Referansenummer: HL1409

Autorisert foretak: Norsk Boligtakst AS

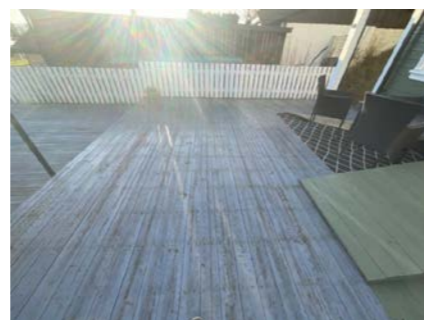
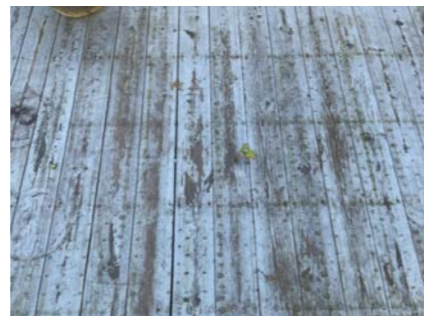
-Utvendig > Balkonger, terrasser og rom under balkonger -Vurdering av avvik: Det er værslitt/ oppsprukket trevirke/trepener.

TG 2 Balkonger, terrasser og rom under balkonger

Stor terrasse ved inngangsparti på til sammen 58 kvm.

Konsekvens/tiltak

- Lokal utbedring/utskiftning bør utføres.

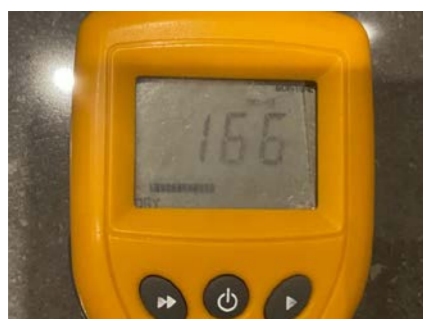
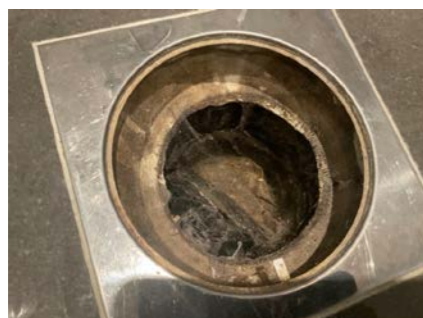
-Våtrom > Underetasje > Bad/vaskerom > Sluk, membran og tettesjikt: Vurdering av avvik: Mer enn halvparten av forventet brukstid er passert på membranløsningen. Mer enn halvparten av forventet

brukstid er passert på slukløsningen. Det er påvist andre avvik: Det mangler dokumentasjon på utførelse av vanntett sjikt/membran.

TG 2 Sluk, membran og tettesjikt

Plastsluk.
Fuktmåler viser normale verdier.

Vurdering av avvik:

- Mer enn halvparten av forventet brukstid er passert på membranløsningen.
- Mer enn halvparten av forventet brukstid er passert på slukløsningen.
- Det er påvist andre avvik:

• Overvåk tilstanden jevnlig. For å få tilstandsgrad 0 eller 1 må slukløsningen skiftes ut og sannsynligvis må også membransjiktet skiftes/utbedres. Det er imidlertid vanskelig å si noe om tidspunktet for når dette er nødvendig.

Det anbefales på et generelt grunnlag å montere dusjkabinett på våtrom som er over 10 år for å minske vannbelastningen på rommet. Tiltak er ikke nødvendig angående manglende dokumentasjon, dog får konstruksjonen avvik på dette da det mangler. Det kan oppstå mangler og skjulte feil. Tilstanden må jevnlig overvåkes.

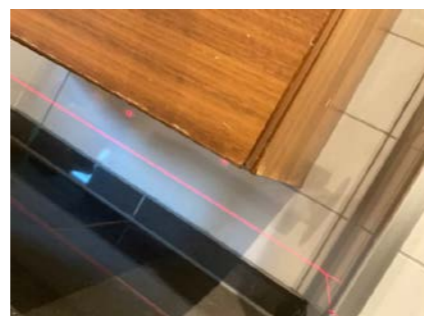
-Våtrom > Underetasje > Bad/vaskerom > Sanitærutstyr og innredning: Vurdering av avvik: Det er påvist skader på innredning.

TG 2 Sanitærutstyr og innredning

Vurdering av avvik:

- Det er påvist skader på innredning.

Konsekvens/tiltak

- Lokal utbedring må utføres.

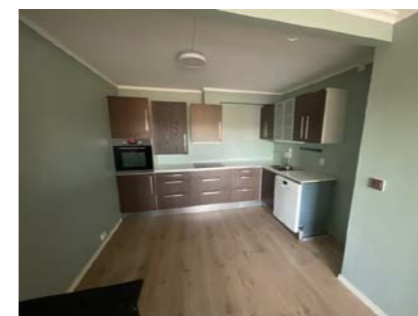
-Kjøkken > Underetasje > Stue/kjøkken > Overflater og innredning: Vurdering av avvik: Det er påvist at overflater har noe skader.

Vurdering av avvik:

- Det er påvist at overflater har noe skader.

- Det må foretas lokal utbedring.

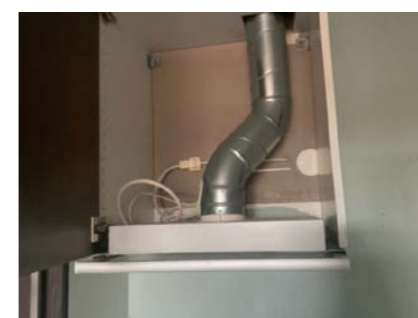
-Kjøkken > Underetasje > Stue/kjøkken > Avtrekk: • Det er påvist andre avvik: Begynnende høy alder på ventilator.

TG 2 Avtrekk

Vurdering av avvik:

- Det er påvist andre avvik:

- Det er ikke behov for utbedringstiltak.

Ikke nødvendig med tiltak da den fungerer i dag, men grunnet alder kan skader plutselig oppstå.

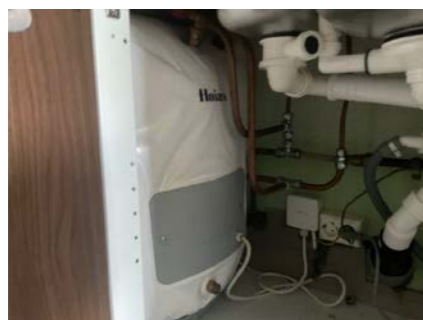
-Tekniske installasjoner > Varmtvannstank: Vurdering av avvik: Det er ikke påvist tilfredsstillende avrenning eller annen kompensierende løsning fra varmtvannstank.

Vurdering av avvik:

Konsekvens/tiltak

- Det bør etableres tilfredsstillende avrenning eller lekkasjesikring ved varmtvannstank.
