Grååsveien 75, 1820 SPYDEBERG

# Tilstandsrapport

# Andelsnummer 6

Befaringsdato: 02.11.2023

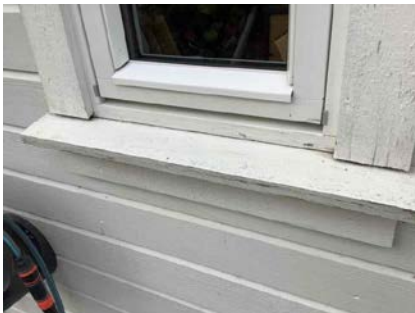
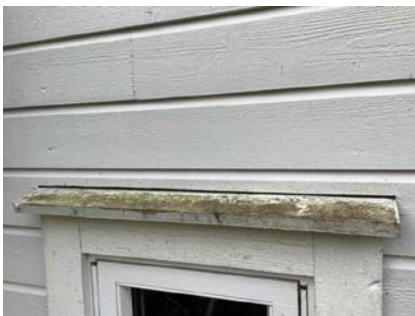
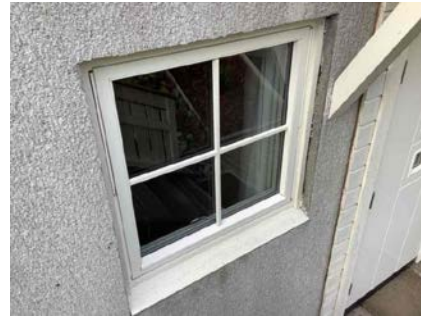
Bygningen har malte trevinduer med 2-lags glass.

- Det er påvist avvik rundt innsettsdetaljer.

- Det bør gjøres tiltak for å lukke avviket.

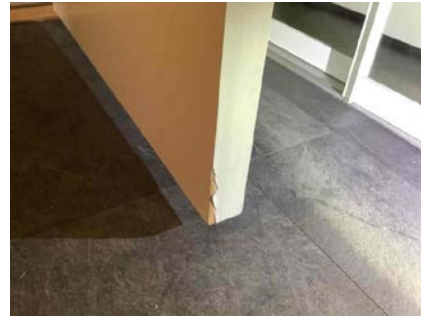
Støpt gulv på grunn.

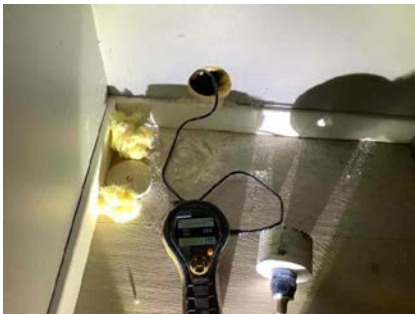
Utforede vegger mot terreng.

- Det er gjennom hulltaking påvist høyt fuktnivå inne i trekonstruksjonen i hulltakingen, men ikke påvist fuktskader i dette området. Høy luftfuktighet kan over tid føre til muggvekst eller sverting av materialer. Samtidig kan materialer og konstruksjoner bli ødelagte.

- Det påviste fuktnivå gir grunn til å overvåke konstruksjonen jevnlig for å se utvikling over tid, og eventuelt foreta tiltak for å unngå fuktskader.

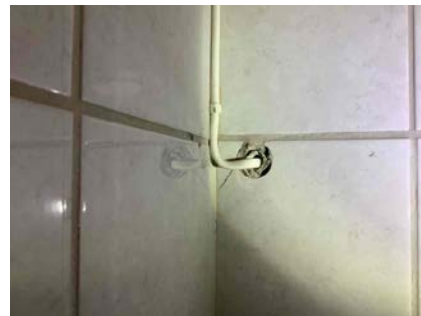
Veggene har fliser. Taket er malt.

Sprekk i flis.

Det er påvist sprekk i flis.

Våtrommet fungerer med dette avviket.

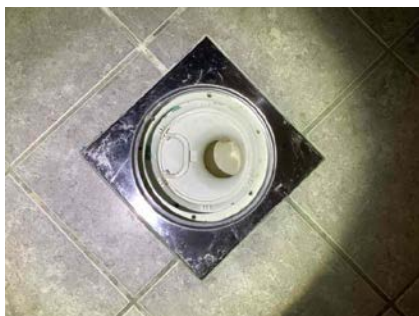
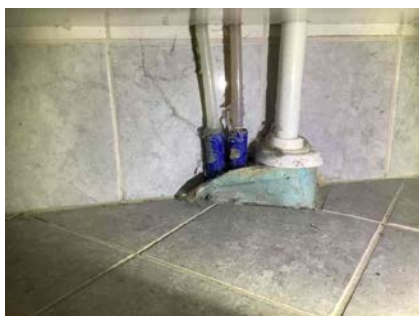
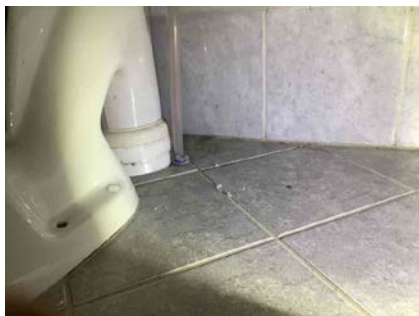
Det er plastsluk og smøremembran med ukjent utførelse.

- Det er påvist utette rørgjennomføringer i våtsone.

Utbedre rørgjennomføringer for å unngå fuktskade.

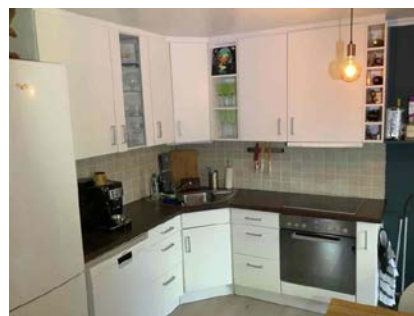
Kjøkkenet har innredning med glatte fronter. Benkeplaten er av laminat. Fliser over benkeplate. Det er komfyr og platetopp.

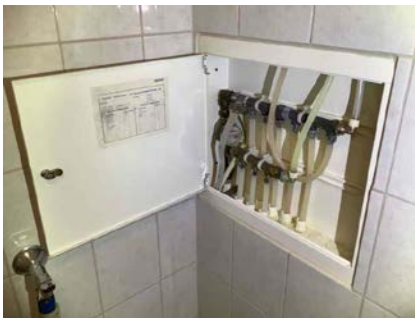
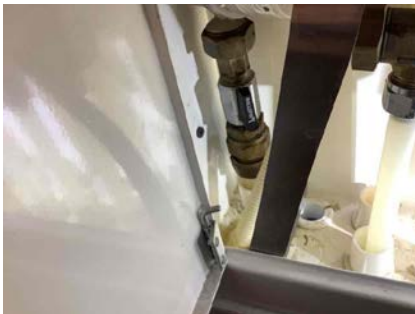
Innvendige vannledninger er av plast (rør i rør).
