Gravavegen 10, 3940 PORSGRUNN

**Meget tiltalende og moderne  
vertikaldelt halvpart av  
tomannsbolig - barnevennlig  
område - 3 soverom.**

Del av tomannsbolig  
Gravavegen 10  
3940 Heistad

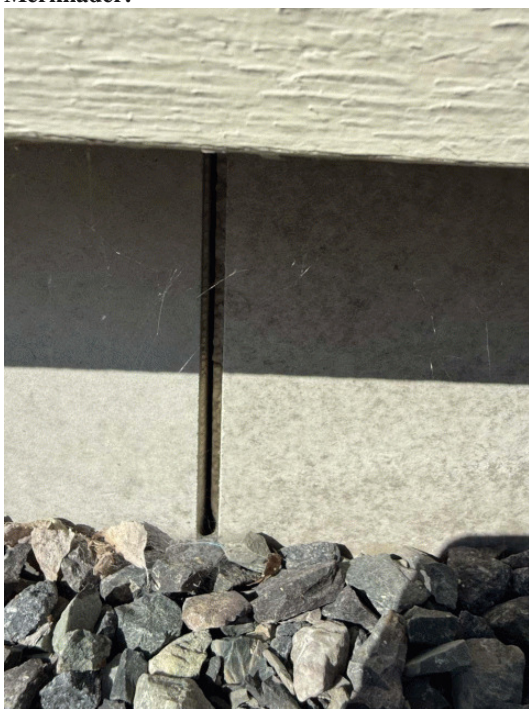
Ringmur er besiktiget uten at det er funnet vesentlige avvik i form av sprekker/riss. Det bemerkes sprekker i ringmursplatene som fører til eksponert isolasjon.

TG2 vurderes grunnet eksponering av isolasjon bak ringmursplatene.

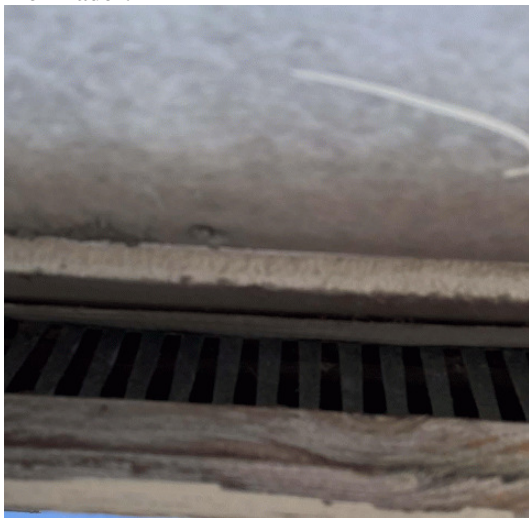
Kledningen ble visuelt undersøkt og kontrollert på kjente utsatte steder og fremstår i god stand. Det registreres luftespalte med musebånd i underkant av kledningen. Det ble avdekket manglende behandling av endaved og enkelte steder hvor spikere er spikret for langt inn i treverket. Observasjonene bør påregnes utbedringer. For øvrig ikke avdekket skader eller bemerkelser med behov for tiltak.

TG2 vurderes grunnet manglende behandling av endaved og enkelte spikere er spikret for langt inn i treverket.

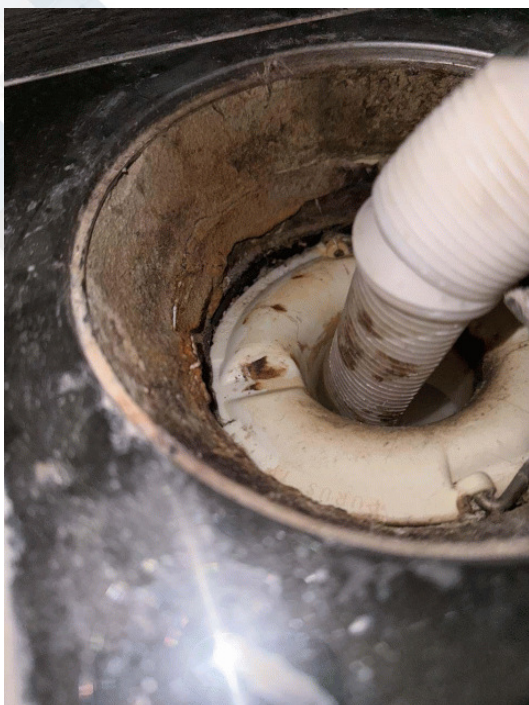
Fall på gulv ble kontrollert med laser og det registreres 12mm og 7mm fall over en lengde på ca. 2,7m og ca. 1,7m ut fra dørterskel mot sluk. Viktig å merke seg at det er krav til 27mm og 17mm fall over denne lengden, da det ikke er konstantert membranoppkant på dørterskel. Overflatene for øvrig fremstår i normalt god stand, uten tegn til skader.

Tettedetaljer ved rørgjennomføringer tilknyttet avløp til servant er usikker. Fare for fukt i konstruksjon. Tettedetaljer bør fornyes.

TG2 vurderes grunnet ingen synlig slukmansjett under klemring og ikke tilstrekkelig tettedetaljer rundt avløpsrør.

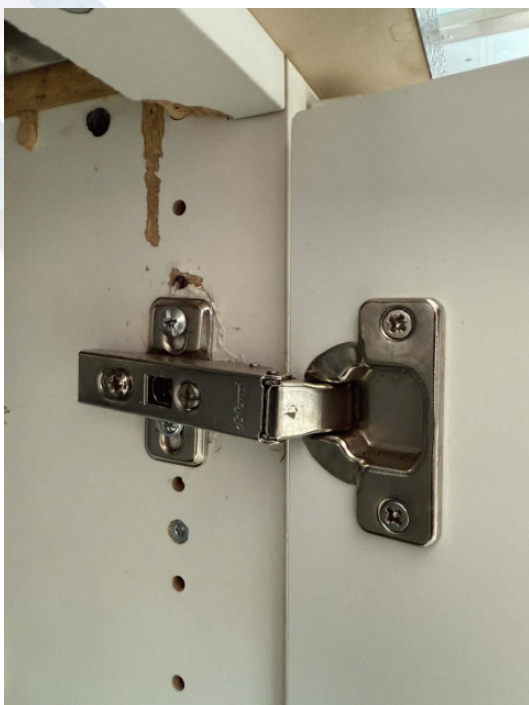
Innredningen fremstår i normalt god stand. Det ble ikke avdekket mekaniske skader eller slitasje av betydning, foruten noe slitasje på enkelte hengsler og skade på Induksjonstopp. Det registreres normalt vanntrykk, god avrenning fra vannkran, komfyrvakt og godt oppsug i ventilator. Det bemerkes manglende lekkasjesikring.

TG2 vurderes grunnet slitasje på enkelte hengsler og manglende lekkasjesikring.

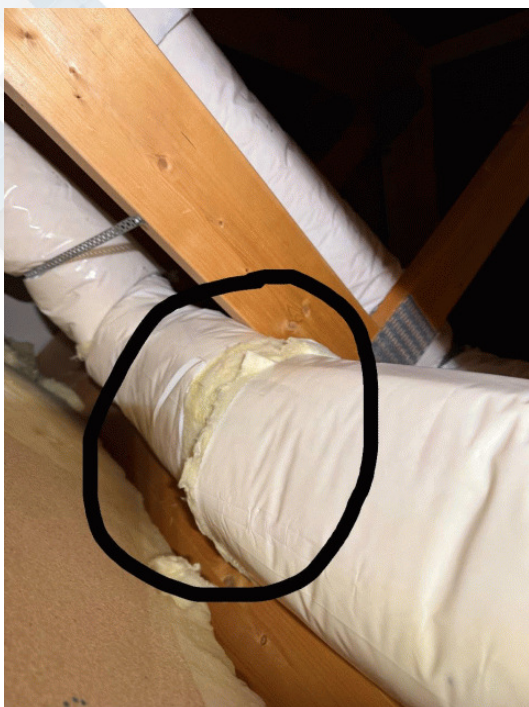
TG2 vurderes grunnet støv og mugg i enkelte ventiler og flere brudd på rørisolasjon.
