# Tilstandsrapport

📍 Lade alle 42F , 7040 TRONDHEIM

# gnr. 414, bnr. 592, snr. 62

Autorisert foretak: Takst-Forum Trøndelag AS

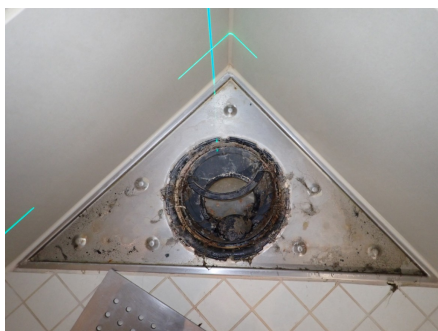
Sluket er en kombinasjon av plast og rustfritt stål. Badet er en prefabrikkert baderomskabin som opplyses fra utbygger å være oppført med epoksybelagt galvanisert stål. Utførelse i sluk er ikke synlig for kontroll. Ingen symptomer på skader ble registrert på befaringsdagen.
