# Tilstandsrapport

Boligbygg med flere boenheter

Hagaskogvegen 13 E, 2150 ÅRNES

Befaringsdato: 12.05.2025

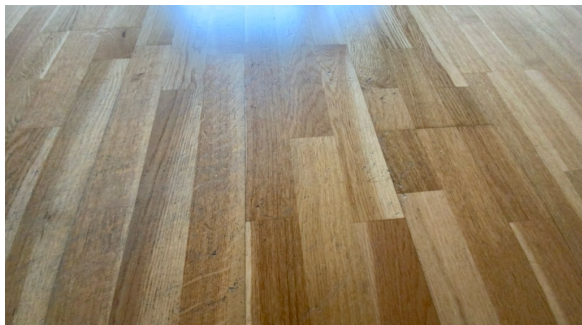
Det er ingen konsekvens da parkett vurderes å ha tiltenkt funksjon. Parkett må repareres med reparasjonsvoks lokalt, slipes eller byttes for å lukke avviket.

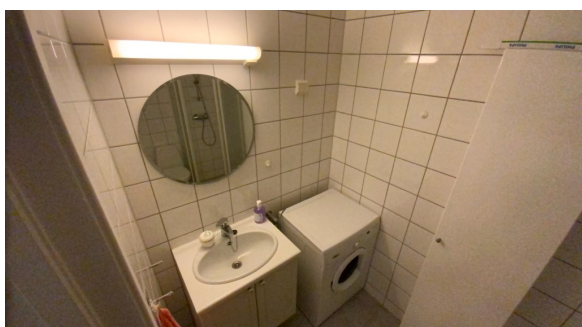
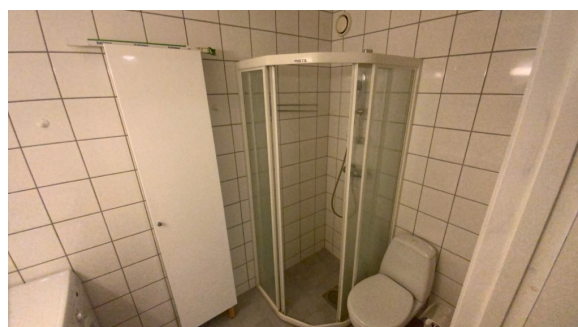
Aktuell byggeforskrift er tekniske forskrifter i perioden 1997-2010. Dokumentasjon: kontrollerklæringer via ferdigattest.

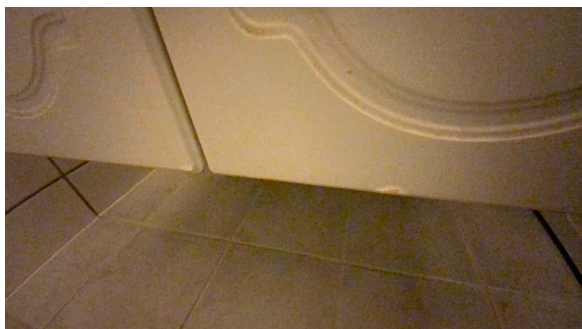
- Det er påvist skader på innredning.

Noe småskader på skapdører.

Skapdører må sparkles og males for å lukke avviket.

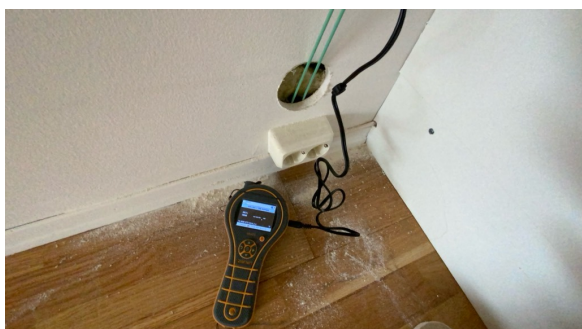
### TG 0 Tilliggende konstruksjoner våtrom

Hulltaking er foretatt uten å påvise unormale forhold. Hulltaking er foretatt ved/i Kjøkken.

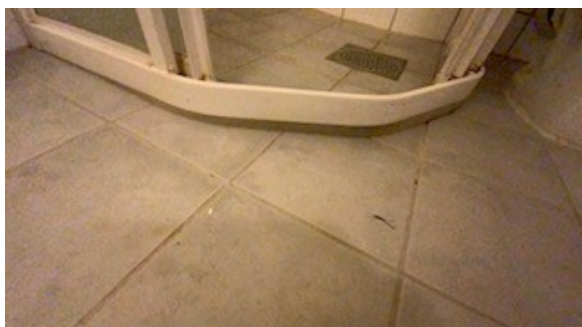
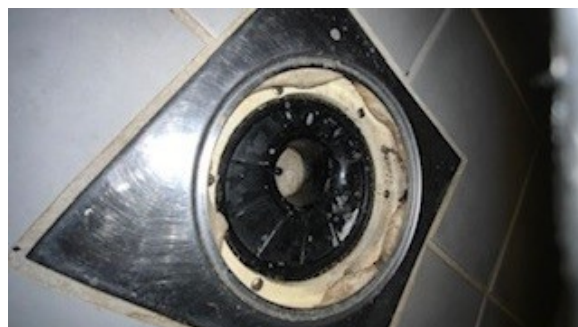
- Det er mulighet for at det kan forekomme vannlekkasje på våtrommet hvor vann vil gå til sluk.

- Det bør etableres avrenning inn til sluk for hele våtrommet.
- Eventuelt lekkasjevann fra utstyr utenfor dusjsone vil ikke ha en naturlig vei til sluket. Dette kan føre til at vann samler seg på gulvet og potensielt renner ut av rommet eller trenger inn i konstruksjonen.

- Det er viktig å merke seg at levetiden til en membran varierer basert på kvalitet, installasjon og bruk. Eldre membraner kan bli sprø og sprekke opp, noe som fører til at de mister sin vanntettende funksjon. Dette kan resultere i vannlekkasjer gjennom vegger og gulv og fuktskader.

Med tanke på badets alder på 22 år, anbefales kabinett for å begrense fuktbelastningen på konstruksjonen.

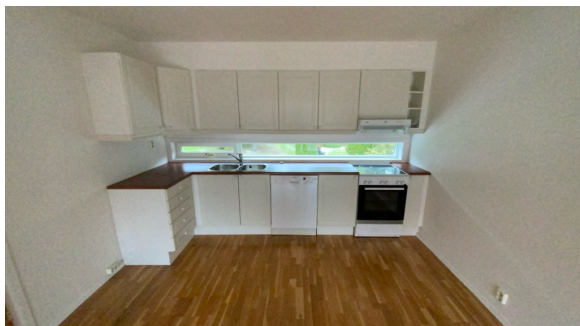
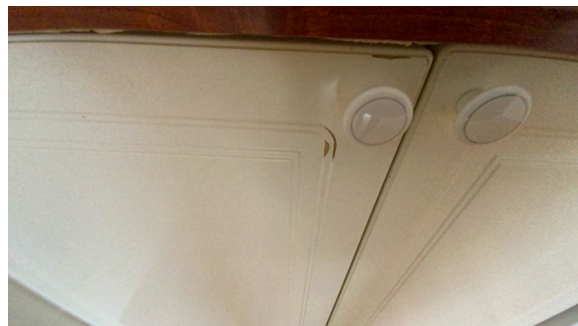
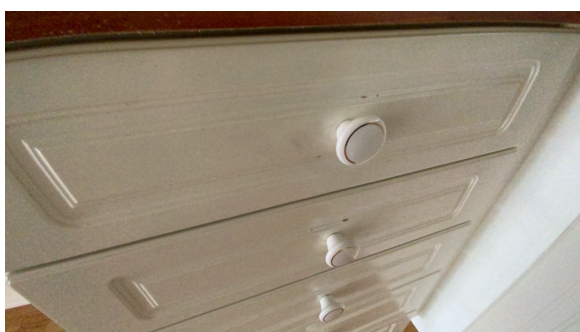
- Det er påvist skader på overflater/kjøkkeninnredning utover normal slitasjegrad.

Det er ingen konsekvens ut fra funksjon. Dører må males eller skiftes for å lukke avviket.

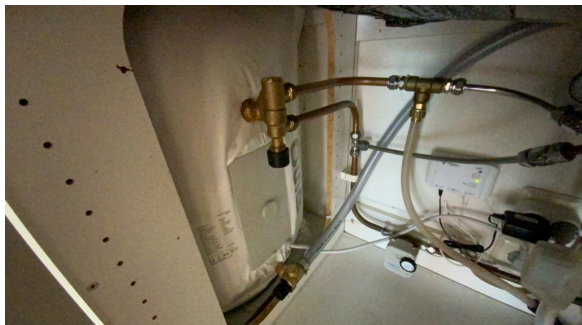
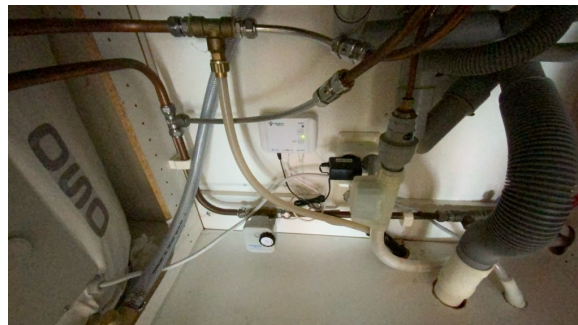
Gjeldende forskrift er etter dagens krav og Norsk standard 3600. Tanke på brannsikkerhet og varmegang i elektrisk kobling.

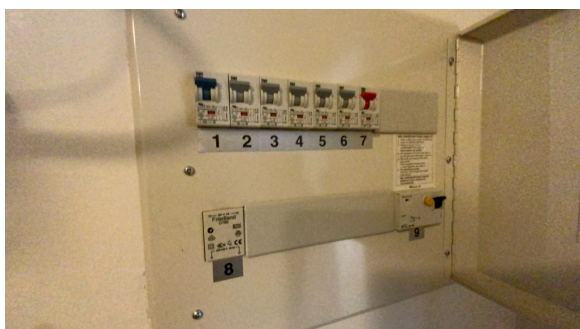
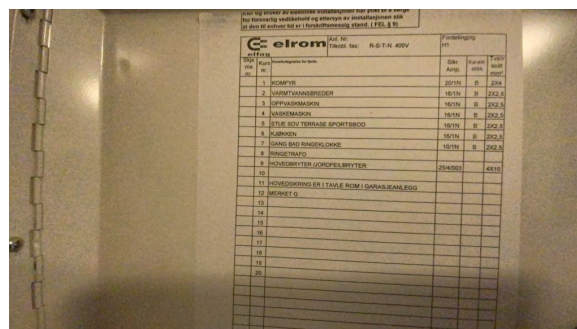
## Generell kommentar

Det anbefales alltid en gjennomgang av anlegget med tanke på anleggets alder og det ikke foreligger kunnskap om anlegget. Med bakgrunn i NS3600 kreves det utført el-kontroll av fagperson for å få TG1 på anlegget. TG2 gis som følge av manglende dokumentasjon/manglende el-kontroll.
