Nordmohøgda 5A, 8622 MO | RANA

Velkommen til Nordmohøgda 5A - En historisk eiendom i sentrum av Mo i Rana.

Befaringsdato: 10.04.2026

Rapportdato: 20.04.2026

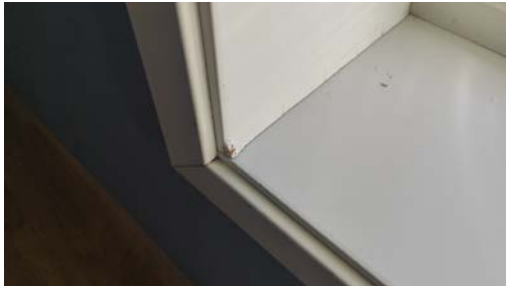
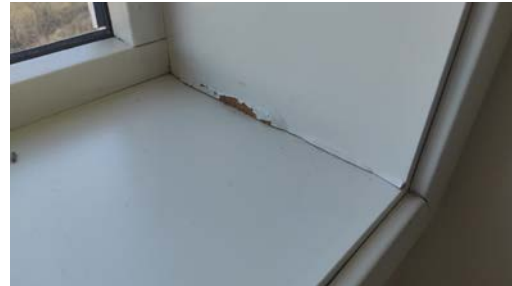
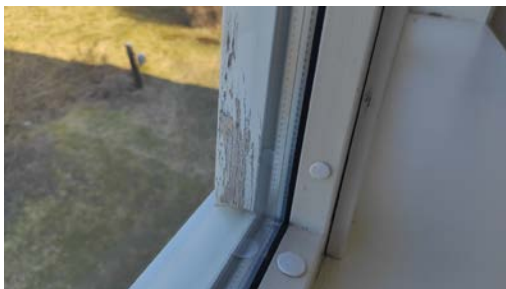
## **TG 2** Dører

Fuktskade i utforing på balkongdør, det ble fuktmålt ved befaring, og forhøyede fuktverdier ble registrert.

Balkongdøren bør justeres eller utbedres for å sikre normal funksjon, og mindre sår i hovedinngangsdør bør utbedres for å forhindre ytterligere skader.

Utskiftning av fuktskadet utforing må påregnes. Det bør utføres ytterligere undersøkelser av utvendig tetting for å avdekke årsaken til fuktskaden og forhindre gjentakelse.

Konsekvensen av manglende utbedring er økt risiko for ytterligere fuktskader, redusert funksjonalitet og levetid på dørene, samt mulig skade på tilstøtende konstruksjoner.

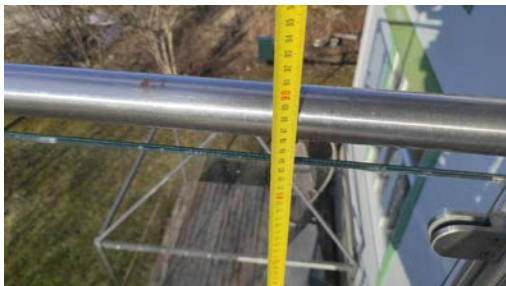
## 1 TG 1 Balkonger, terrasser og rom under balkonger

Balkong på 3,2 m2 med glassrekkverk. Rekkverket har en høyde på 90 cm.

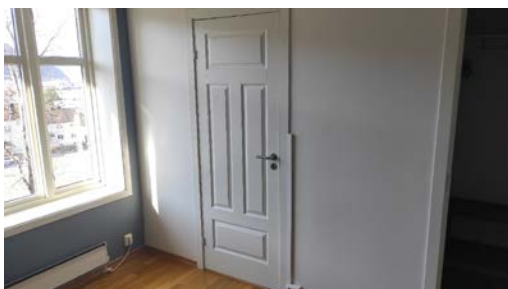
Boligen har malte profilerte dører. Dørene ble funksjonstestet og fungerer tilfredsstillende.

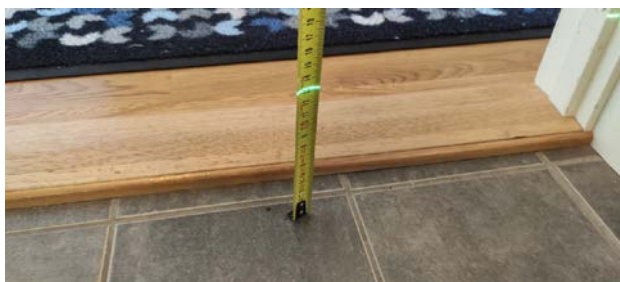
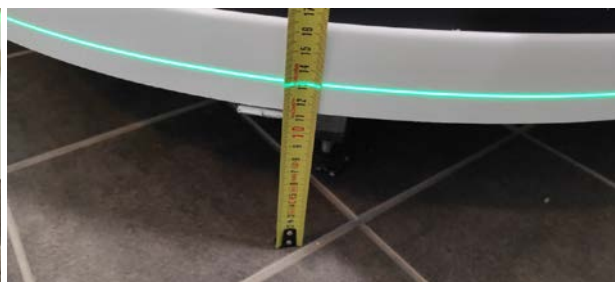
### TG 2 Sluk, membran og tettesjikt

Det er påvist utettheter i rørgjennomføringer i våtsonen under servanten. Ved en eventuell lekkasje vil da vannet kunne renne uhindret nedover i konstruksjonen, selv om kravet til 25mm høydeforskjell er ivaretatt.

Det bør foretas utbedring av utettheter rundt rørgjennomføringer i våtsonen for å hindre at vann trenger inn i konstruksjonen.

Konsekvensen av manglende utbedring er økt risiko for fuktskader og følgeskader på tilstøtende bygningsdeler.

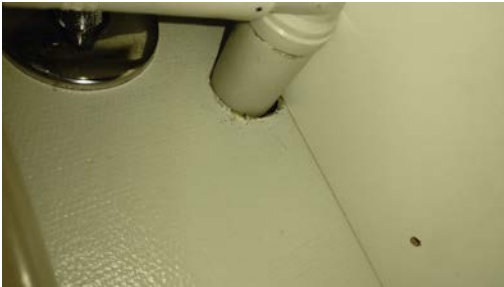
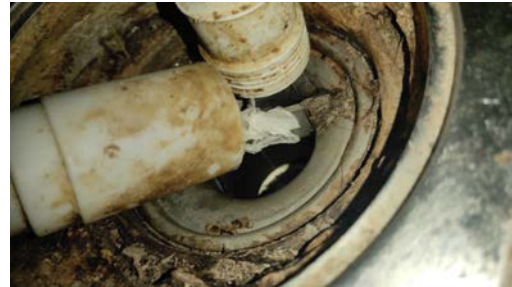
### Sanitærutstyr og innredning

Vannlåsen er tapet, sannsynligvis for å tette drypplekkasje.

Vannlåsen bør utbedres eller byttes for å sikre en tett og forskriftsmessig løsning. Dersom lekkasjen ikke utbedres, kan det føre til vannskader på innredning og omkringliggende konstruksjoner, samt risiko for uønsket lukt.

Lamineringen på frontene bør repareres eller byttes for å hindre videre skade og forringelse av innredningen. Dersom dette ikke utbedres, kan det føre til redusert levetid og estetisk forringelse av innredningen.

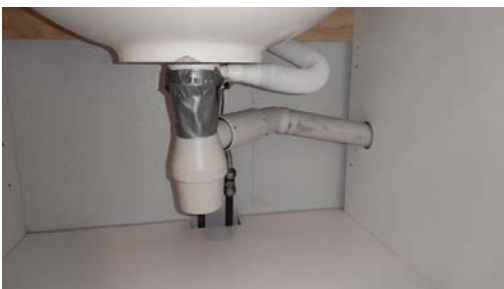
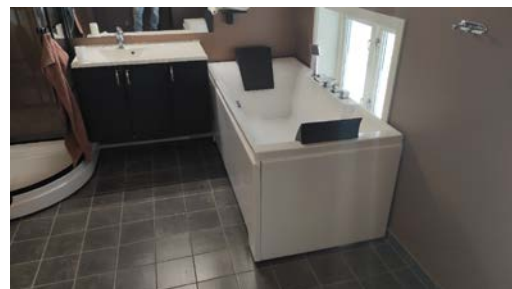
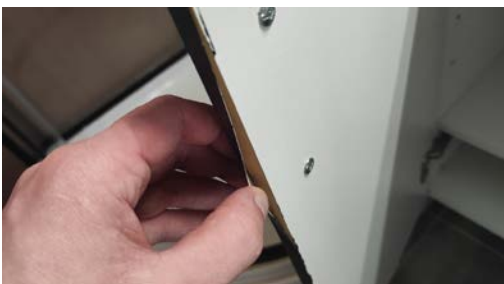
Vannlåsen er tapet, sannsynligvis for å tette drypplekkasje.

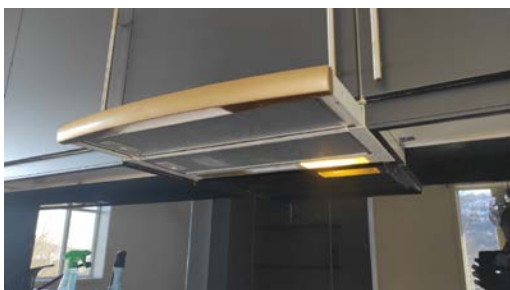
## 2. ETASJE > STUE/KJØKKEN

Kjøkkenventilator med avtrekk ut via himling.

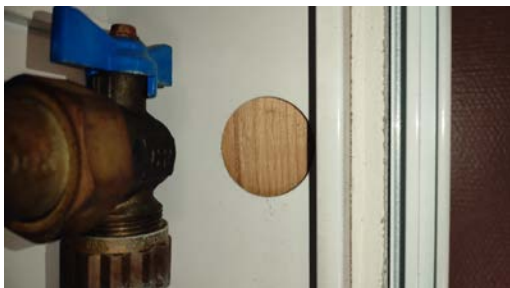
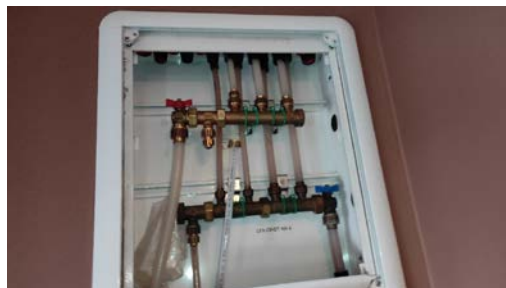
- Rørkurser på rør-i-rør system bør merkes.

Det bør utbedres utettheter i rørskapet for å hindre fuktskader i omkringliggende konstruksjoner ved eventuell vannlekkasje. Manglende utbedring kan føre til vannskader og økte vedlikeholdskostnader.
