# Tilstandsrapport

Boligbygg med flere boenheter

Bjerkengveien 7, 8009 BODØ

Oppdragsnr.: 21564-1388

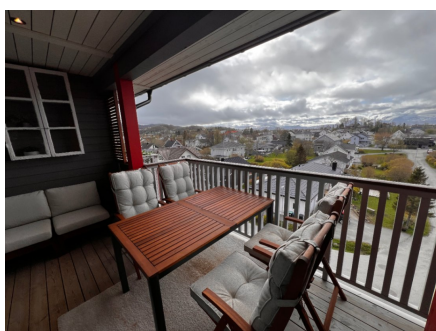
### TG 1 Balkonger, terrasser og rom under balkonger

Balkong er utført i impregnerte trekonstruksjoner.  
Spaltegulv av impregnert terrassebord.
