Jakopsåsen 33, 2550 OS I ØSTERDALEN

**Moderne og velholdt hytte i  
Jakopsåsen Hyttegrend i  
Dalsbygda. Gode solforhold og  
flott utsikt. Solcelleanlegg.**

## Tilstandsrapport Eierskifte

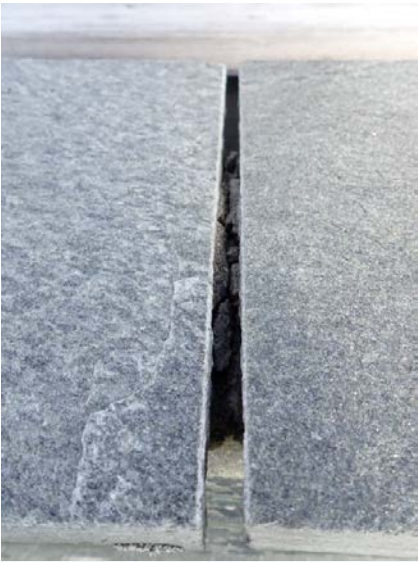
6.3 Balkong, terrasse, platting

Fugemasse som har løsnet og blitt borte.

| Type | Terrasse |
|---|---|
| -Det registreres flere løse skiferstein, samt at det er fugemasse mellom flere steiner som har løsnet/sprukket. Det bemerkes at slik stein kan være påkjent av frostsprenging på vinterstid, som årsak til påviste forhold. Vann vil trenge inn i hulrom og utvide seg når det fryser til. Det opplyses at skifersteinene ikke er til å trå på. | |

| Type | Terrasse |
|---|---|
| -Det anbefales å utbedre skiferstein og fuger langs kanten av terrasseplattning for å lukke avviket. | |

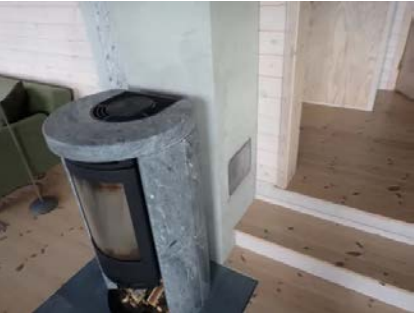
6.12 Ildsted/Skorstein

Oversiktsbilde.

| Er det påvist avvik ved ildsted/feieluke/sotluke i forhold til avstand brennbart materiale? | Ja |

| -Ubrennbar plate på gulv under sotluke må etableres for å lukke avviket. Denne skal strekke 30 cm ut foran sotluka. | |

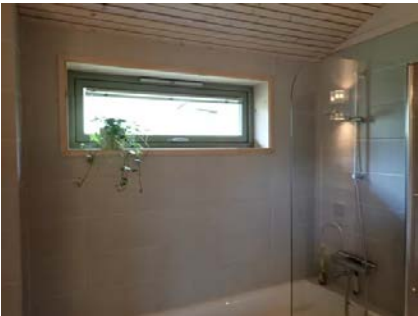
6.20 Våtrom: Bad

| Er materialet i dør/vindu uegnet for plassering i våtsone? | Ja |

| -Fallforhold til sluk og høydeforskjell mellom topp sluk og topp membran ved dør er tilfredsstillende. Det er fall til sluk på hele gulvet.<br>-Det er hulrom under noen gulvfliser, men flisene sitter godt og det er ikke skader i fuger.<br>-Vinduet er plassert i våtsone og har karmer av tre. Dette er et uegnet materiale for bruk i våtsone. Det bemerkes også at vann kan transporteres i limlaget bak flis og inn i vindusåpningen. Om det ikke er etablert tilstrekkelig tetting eller noe som kan stoppe vann fra å trenge inn i vindusåpningen bak flis, er det risiko for skader over tid.<br>-Det er manglende vedheft på silikonfuge i vegghjørnet ved innkassing av skjult toalettsisterne. | |

| -For å lukke avviket må det fremvises tilstrekkelig dokumentasjon på riktig utførelse av membran i/ved vindusåpningen, eventuelt at en tilfredsstillende løsning mot vann som kan renne bak flis etableres inn mot vinduet, samt foretas tiltak for å sikre karmer av tre mot bruksvann fra dusjing. Jevnlig kontroll av overflater ved vinduet anbefales. Selger opplyser at det ikke er blitt sølt vann her på grunn av høy brystning på vinduet. | |

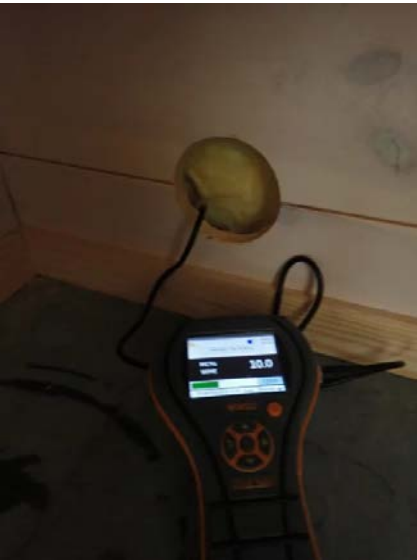
Fuktmåling viser at det er tørt inne i vegg ved hulltaking mot våtrommet.

| -Det er foretatt hulltaking med 73 mm hullbør fra tilstøtende vindfang mot innebygd sisterne. Undersøkelsen viser ingen tegn til skader eller fukt i konstruksjonen. | |

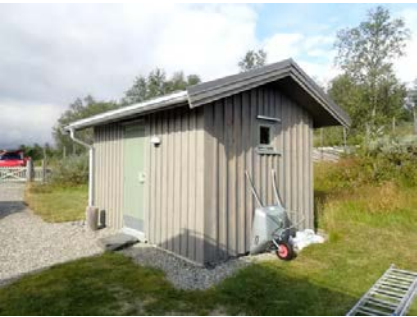
6.22 Øvrig: Uthus, byggemåte

Uthus oppført i én etasje over støpt plate på mark. Veggkonstruksjon er oppført i bindingsverk og er kledd med stående panel. Taket har saltaksform og er tekket med lakkerte stålplater. Vindu med 2-lags isolerglass.
