**Enebolig i etablert boligfelt på  
Måneset, med flott utsikt mot  
sjøen og skipsleia**

# gnr. 80, bnr. 69

Befaringsdato: 15.10.2025

Rapportdato: 21.10.2025

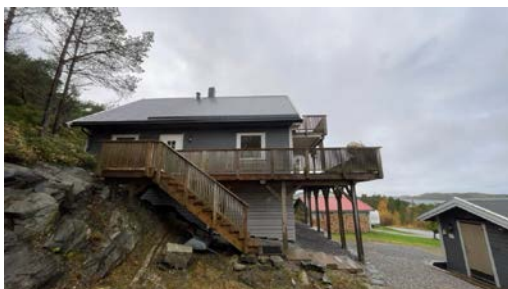
Det er observert noe rust i nedre kant av stålplatene ved raft.

Vann fra taknedløp ledes til terreng ved huset. Selv om det ikke er grunnmur eller rom under terreng, vil dette kunne medføre økt fuktbelastning ved fundamentene for søylene.

Konsekvensen av manglende bortledning er økt risiko for fuktskader på fundamenter og omkringliggende konstruksjoner, samt økt fare for personskafe eller materielle skader ved takras der snøfangere mangler.

Rust bør fjernes fra stålplatene i nedre kant, og området bør overmales eller lakkres for å hindre videre rustutvikling. Dersom rusten ikke utbedres, kan den spre seg og redusere takets levetid.

Vann fra taknedløp bør ledes lenger bort fra bygget, for eksempel ved bruk av nedgravde rør eller slange ved utkastet, slik at vannet ikke påfører unødvendig fukt ved fundamentene til søylene.

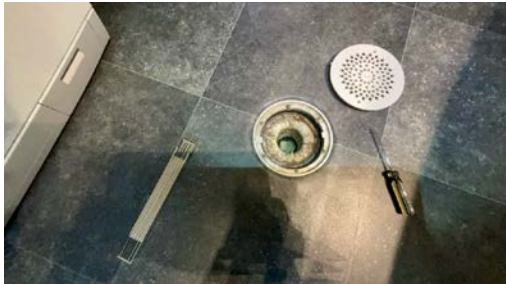
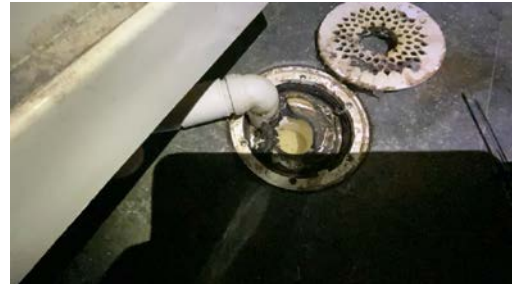
## 1. ETASJE > BAD /VASKEROM

- Når sluket har begrenset tilgang, er det vanskelig å rengjøre sluket og å inspisere den for å oppdage skader i membranen/fuger rundt sluket, som er avgjørende for å forhindre lekkasjer.

Begrenset tilgang til sluk medfører økt risiko for tilstopping, lekkasjer og fuktskader, da eventuelle problemer kan forbli uoppdaget over tid.

Hulltaking er foretatt uten å påvise unormale forhold. Hulltaking er foretatt ved/i Bod. Fuktkvotemåling (vekt%) i konstruksjonen ble målt til under 6, som er det laveste verdien ved bruk av Protimeter MMS3
