Peder Østeviks veg 13, 7970 KOLVEREID

**Enebolig i etablert boligfelt på  
Måneset, med flott utsikt mot  
sjøen og skipsleia**

Befaringsdato: 15.10.2025

# Tilstandsrapport

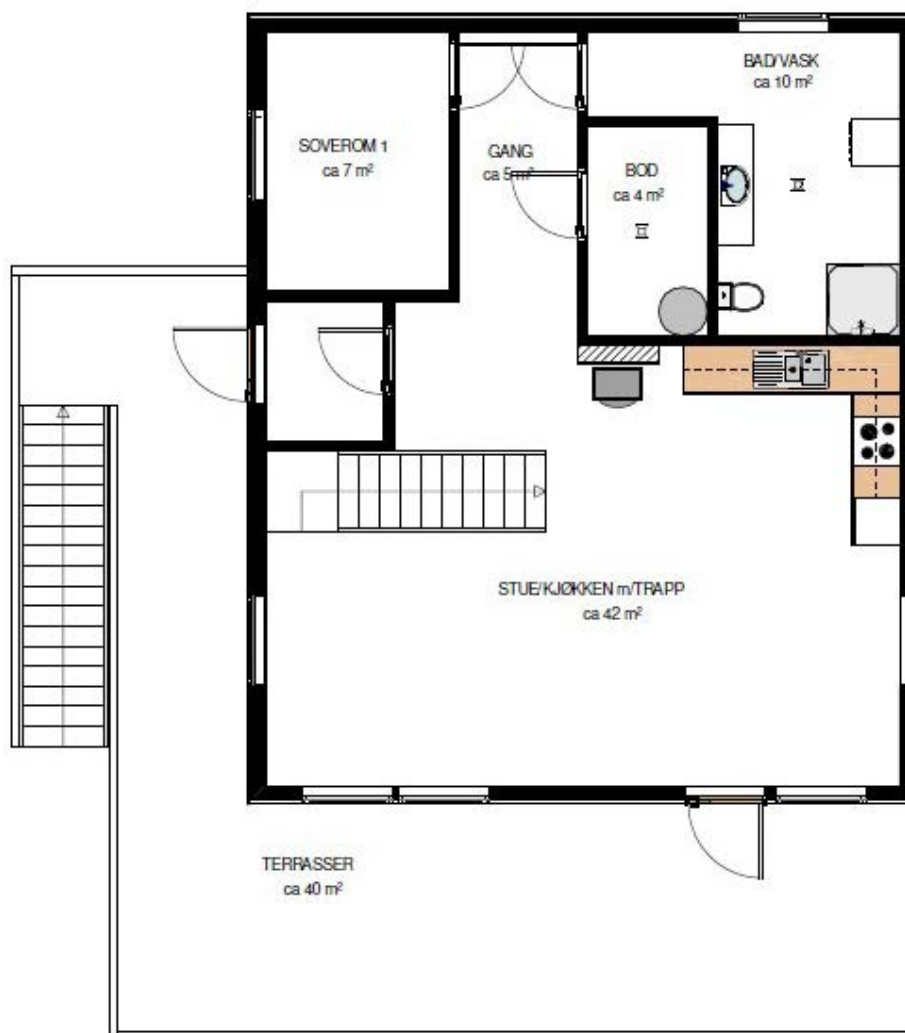
PLAN 1.ETG.

Vær oppmerksom på at dette er en illustrasjon av boligens planløsning med omtrentelige mål. Faktiske målinger på stedet kan avvike og målene er ikke juridisk bindende.

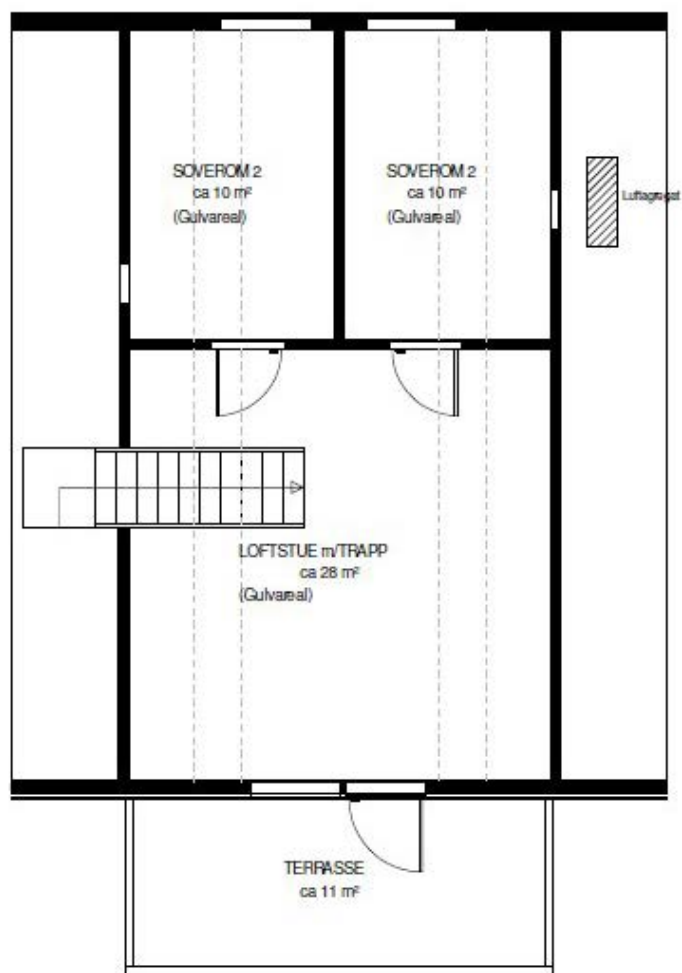
PLAN LOFT

Vær oppmerksom på at dette er en illustrasjon av boligens planløsning med omtrentelige mål. Faktiske målinger på stedet kan avvike og målene er ikke juridisk bindende.

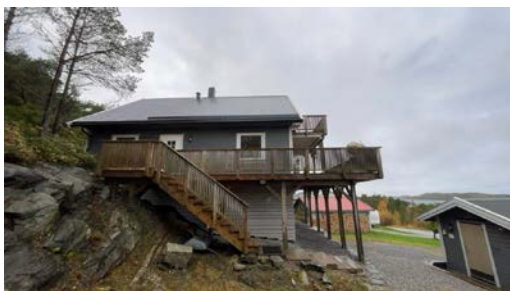
Det er observert noe rust i nedre kant av stålplatene ved raft.

Vann fra taknedløp ledes til terreng ved huset. Selv om det ikke er grunnmur eller rom under terreng, vil dette kunne medføre økt fuktbelastning ved fundamentene for søylene.

Konsekvensen av manglende bortledning er økt risiko for fuktskader på fundamenter og omkringliggende konstruksjoner, samt økt fare for personskafe eller materielle skader ved takras der snøfangere mangler.

Rust bør fjernes fra stålplatene i nedre kant, og området bør overmales eller lakkres for å hindre videre rustutvikling. Dersom rusten ikke utbedres, kan den spre seg og redusere takets levetid.

Vann fra taknedløp bør ledes lenger bort fra bygget, for eksempel ved bruk av nedgravde rør eller slange ved utkastet, slik at vannet ikke påfører unødvendig fukt ved fundamentene til søylene.

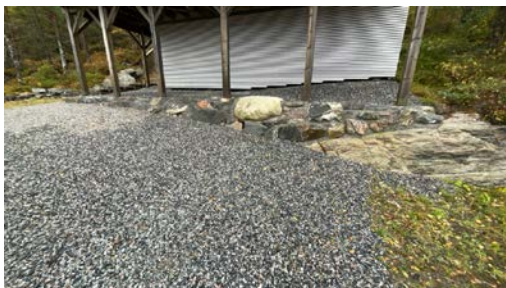
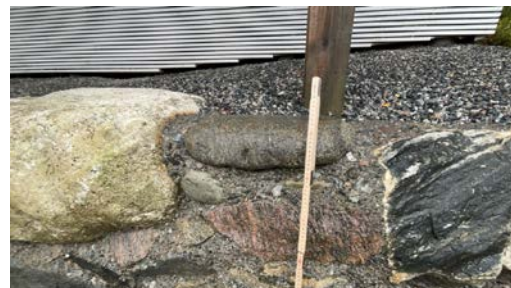
Avvik: Det mangler rekkverk/annen sikring på forstøtningsmuren(e) ut ifra dagens krav. Høyden på forstøtningsmur er ca 100 cm på det høyeste. Det er krav om rekkverk hvis høyder en over 50cm

Det bør monteres rekkverk eller annen forsvarlig sikring på forstøtningsmuren for å ivareta sikkerheten og redusere risikoen for fallulykker. Manglende sikring kan medføre alvorlige personskader ved fall.
