Peder Østeviks veg 13, 7970 KOLVEREID

**Enebolig i etablert boligfelt på
Måneset, med flott utsikt mot
sjøen og skipsleia**

Tilstandsrapport

ENEBOLOG

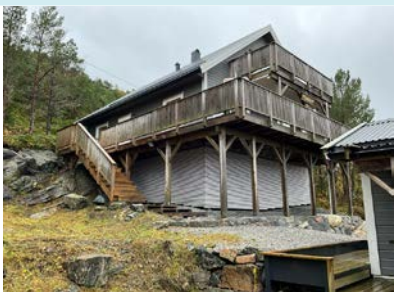
Taktekkingen er av stålplater. Taket er besiktiget fra takfot i stige. Siden taket (takkonstruksjon, taktekking og skorstein) kun er observert fra takfot i stige, er vurderingen begrenset av dette. Det er ikke sikkerhetsmessig forsvarlig å bevege seg ut på taket. Selv om det ikke er avdekket skader under beferingen, betyr ikke dette at det ikke foreligger skader som en besiktigelse på taket kan avdekke. Vær oppmerksom på denne risikoen. En undersøkelse på taket kan utføres av en fagperson under tilstrekkelige sikkerhetsforhold.

Det er observert noe rust i nedre kant av stålplatene ved raft.

Rust bør fjernes fra stålplatene i nedre kant, og området bør overmales eller lakkres for å hindre videre rustutvikling. Dersom rusten ikke utbedres, kan den spre seg og redusere takets levetid.

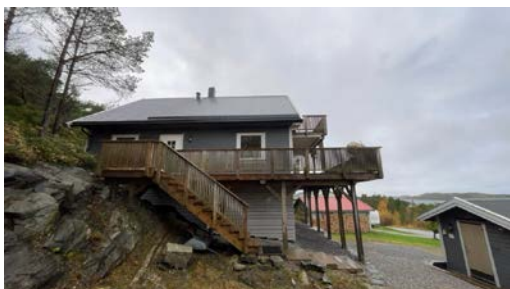
IG 2 Veggkonstruksjon

Veggene har bindingsverkskonstruksjon fra byggeår. Fasade/kledning har liggende bordkledning.

- Uten tilstrekkelig lufting bak bordkledningen kan fuktighet som trenger inn bak bordene eller gjennom veggen innenfra ikke tørke opp. Dette skaper ideelle forhold for råtesopp og muggvekst.

Mangelfull lufting kan føre til oppfuktning og økt risiko for råteskader i kledningen over tid.

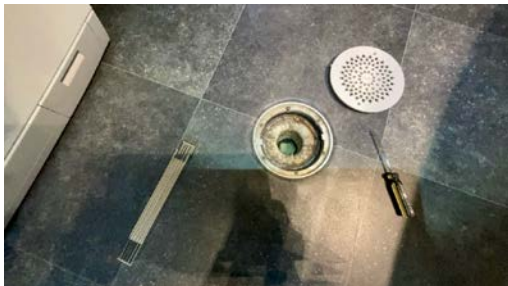
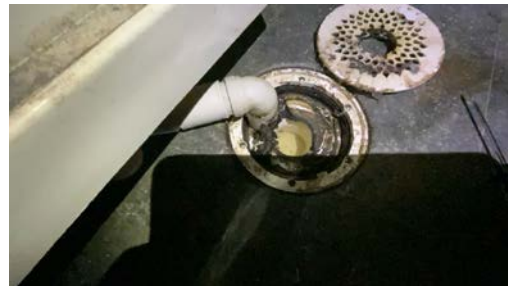
1. ETASJE > BAD /VASKEROM

Hulltaking er foretatt uten å påvise unormale forhold. Hulltaking er foretatt ved/i Bod. Fuktkvotemåling (vekt%) i konstruksjonen ble målt til under 6, som er det laveste verdien ved bruk av Protimeter MMS3

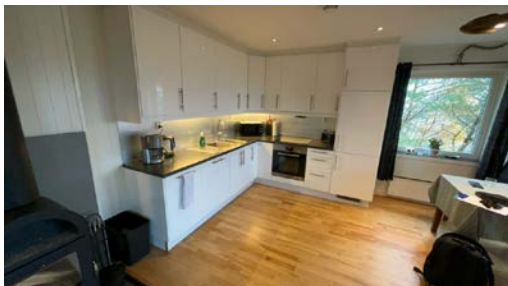
1. ETASJE > STUE/KJØKKEN

Kjøkkenet har innredning med glatte fronter. Benkeplaten er av laminat. Det er kjøl/fryseskap,oppvaskmaskin,komfyr og komfyrvakt.

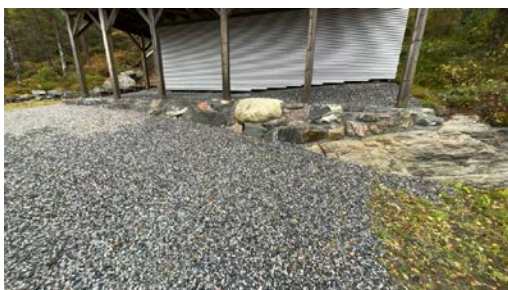
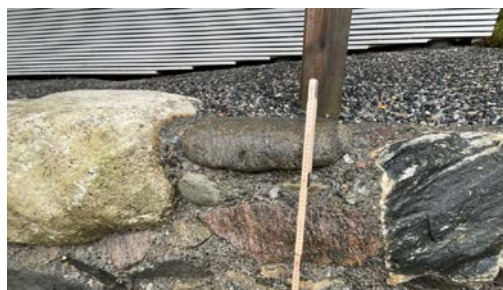
TG 0 Terrengforhold

Skrånet naturtomt, med opparbeidet og gruslagt parkeringsplass.

Det bør monteres rekkverk eller annen forsvarlig sikring på forstøtningsmuren for å ivareta sikkerheten og redusere risikoen for fallulykker. Manglende sikring kan medføre alvorlige personskader ved fall.

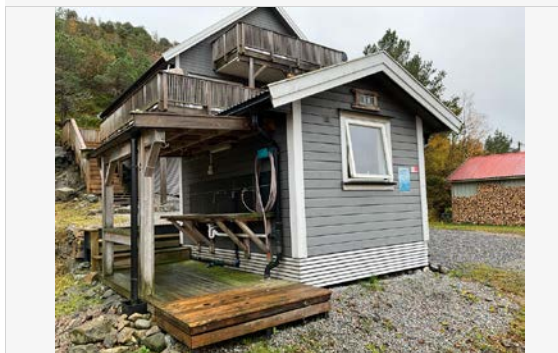
Bod med utvendig overbygd sløyebenk
