Nygårdslia 26, 1814 ASKIM

**Pen terrasseleilighet med
3 soverom - endeleilighet i 2.etg.
(U1) - Stor terrasse med innglasset
del - 2 stk P-plasser.**

Tilstandsrapport

Befaringsdato: 11.11.2024

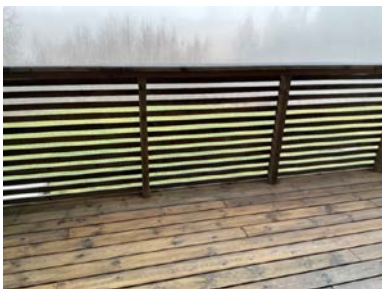
Vurdering av avvik:

- Åpninger i rekkverk må endres for å tilfredsstille krav på byggemeldingstidspunktet.

Kostnadsestimat: Ingen umiddelbar kostnad

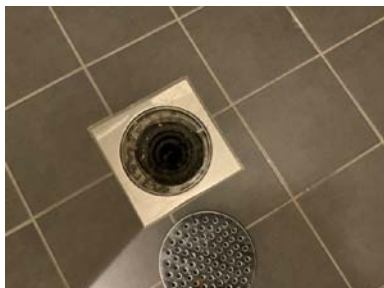
UNDERETASJE > VASKEROM

Vurdering av avvik:

- Det er påvist avvik i krav til høydeforskjell/fall-løsning på våtrommet.

"Lekkasjevann skal synliggjøres og ledes til sluk. Dette betyr at det ferdig utførte våtromsgulvet må være utformet uten motfall til sluk fra alle steder der det kan forekomme lekkasjevann. Minst én av følgende preaksepterte ytelser må være oppfylt:

- Våtrommet kan fortsatt fungere med det nåværende avviket, men for å lukke avviket må det utbedres. Det vil imidlertid sjelden være økonomisk rasjonelt å utføre dette som et enkeltstående tiltak. Det presiseres at ved eventuelle lekkasjer kan det oppstå en risiko for at sluket ikke klarer å lede unna vannet raskt nok, noe som kan føre til at vann renner ut i tilstøtende rom og forårsaker fuktskader.

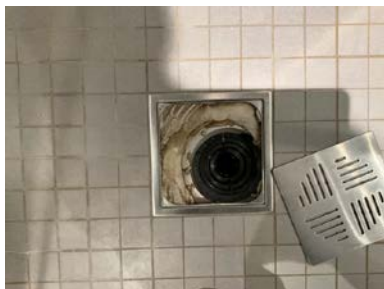
UNDERETASJE > BAD

Vurdering av avvik:

- Det er påvist avvik i krav til høydeforskjell/fall-løsning på våtrommet.

"Lekkasjevann skal synliggjøres og ledes til sluk. Dette betyr at det ferdig utførte våtromsgulvet må være utformet uten motfall til sluk fra alle steder der det kan forekomme lekkasjevann. Minst én av følgende preaksepterte ytelser må være oppfylt:

Tettesjiktet/membran ligger skjult i konstruksjonen, det er derfor ingen mulighet for kontroll. Vurderingen av tettesjiktet er derfor basert på alder (forventet levetid) og fremlagt brukstillatelse (indikerer at ansvarsområder er ansvarsbelagt med foretak).

Våtrommet kan fungere med avviket, men utbedring kreves for å lukke det. Skjøting av membran ved dør for å lage oppbrett ved terskel bør vurderes. Utbedring av hele tettesjiktet som enkeltstående tiltak anses ikke som økonomisk rasjonelt.
