Gamle Kirkevei 63A, 1617 FREDRIKSTAD

**Enebolig med alt på ett plan og  
kjeller | Garasje |  
Oppussingsmulighet i etablert  
boligområde**

Befaringsdato: 10.02.2026

Rapportdato: 26.02.2026

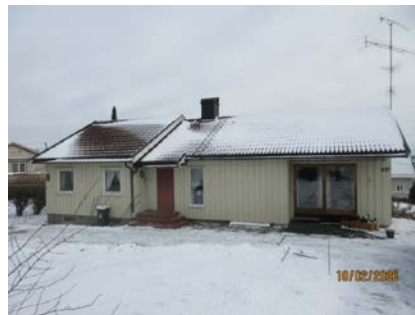
Avvik: Det er ukjent om takpapp på undertaket ble byttet ved omlegging av takstein.

Papptekking på undertaket kan ha begrenset gjenværende forventet levetid. Fare for lekkasje ved overskredet forventet levetid.

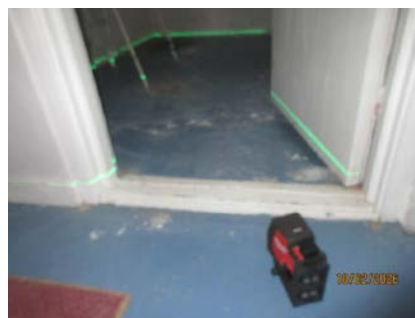
- Det er påvist indikasjoner på noe fuktgjennomtrenging i kjellergulv.
- Det er påvist indikasjoner på noe fuktgjennomtrenging inn i kjellermur.

- Det påviste fuktnivå gir grunn til å overvåke konstruksjonen jevnlig for å se utvikling over tid, og eventuelt foreta tiltak for å unngå fuktskader.
- Følge med på tilstand, fuktsymptomer og utvikling. Endring av rombruk/ventilering/oppvarming kan endre forholdene.

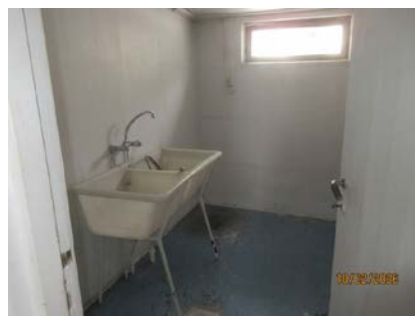
- Manglende oppgradering av våtrommet medfører høy risiko for at konstruksjonene ikke vil tåle vanlig bruk av vann eller lekkasjer. Dette kan føre til fuktskader på tilstøtende konstruksjoner.

Kostnadsestimat: 20 000 - 100 000

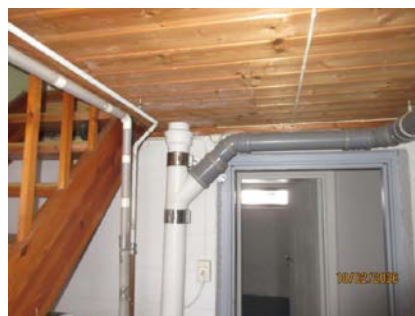
- Det er ikke behov for utbedringstiltak siden anlegget fungerer i dag, men ut ifra alder kan skader plutselig oppstå på eldre anlegg.
- I forbindelse med oppgradering av våtrom vil det være naturlig med utskiftning av rør.
- Tidspunkt for utskiftning av avløpsrør nærmer seg.

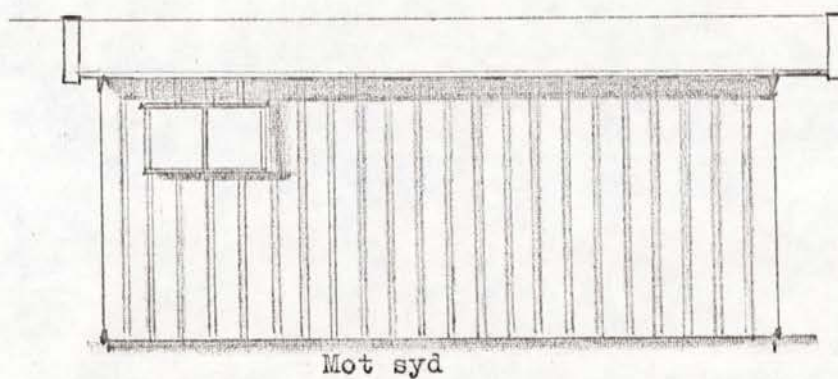
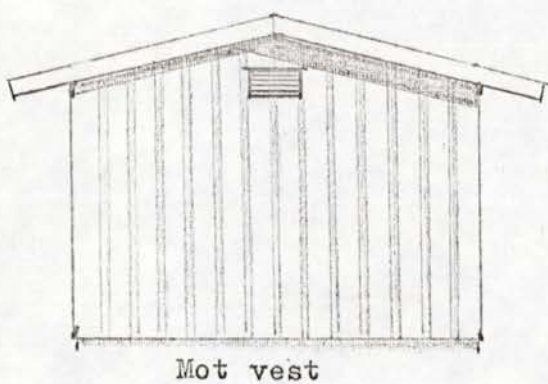
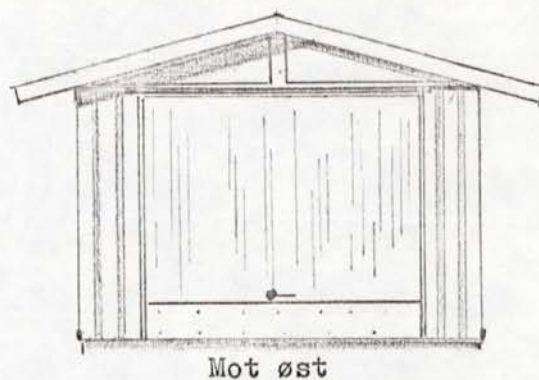
F. B. nr. 220/13

Prosjektert garasjebygg for Thor Olsen,  
Kirkeveien 63 A, Lisleby.

M Å L :  
Garasjens lengde (byggekropp) = 5 meter  
" bredde " = 3 "  
" høyde " = 2 "  
garasjeport = 2 x 1,90 m.
