Nesnaveien 462, 8616 MO I RANA

**Fritidsbolig med spektakulær beliggenhet, fantastisk utsikt og gode solforhold. Kun ca. 20 min kjøreavstand til sentrum.**

# Tilstandsrapport

# gnr. 145, bnr. 3, fnr. 13

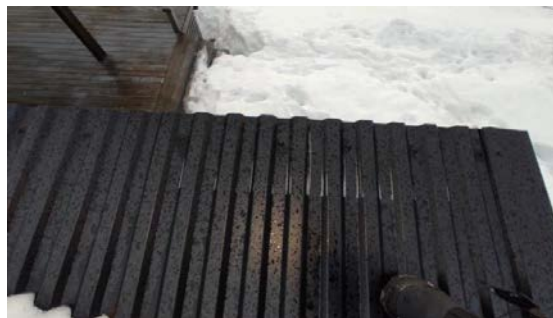
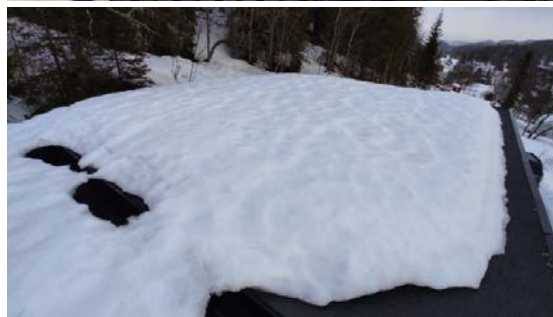
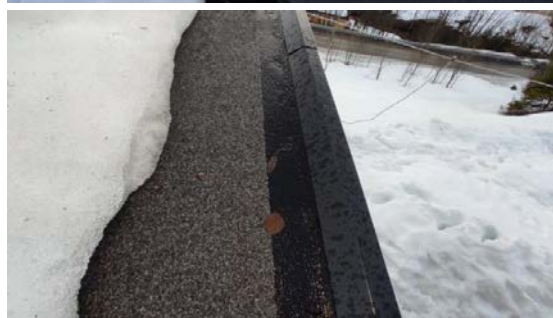
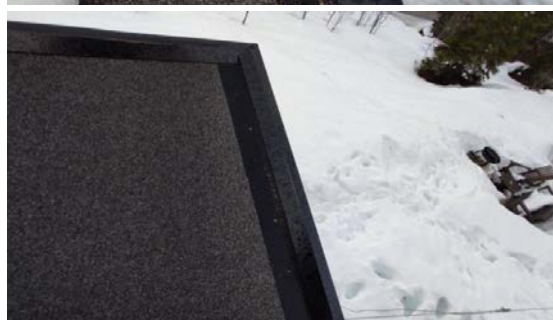
Taket er tekket med selvbyggerpapp og A-profil plater over hundehuset og tilbygget. Besiktet fra terrenget bak hytten og fra taket. Ukjent type undertak.

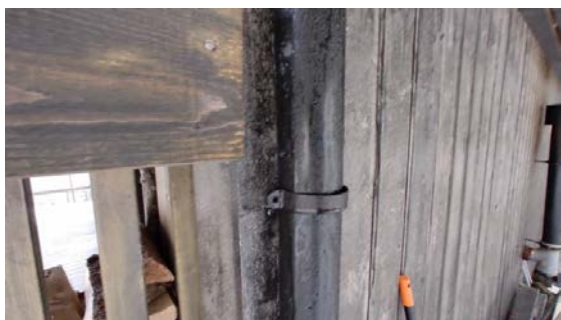
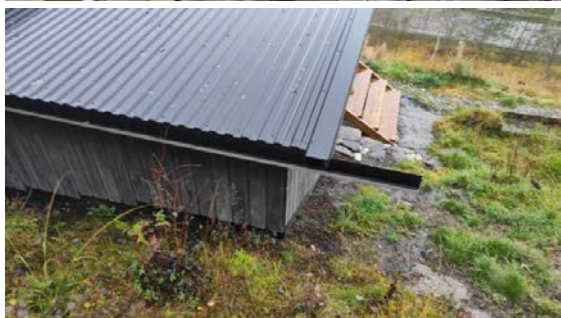
Takrennen av beslag er ikke tilpasset og stikker ut forbi taket.

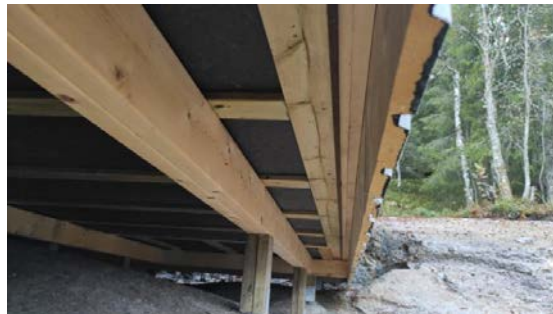
Ny bordkledning i 2014 med underliggende vindsperre.

Ny isolasjon og etterisolering (totalt 15 cm) i vegger foretatt i 2014, opplysninger fra tidligere salgsoppgave.

- Det er ingen eller liten lufting i nedre kant av kledning mot grunnmur.

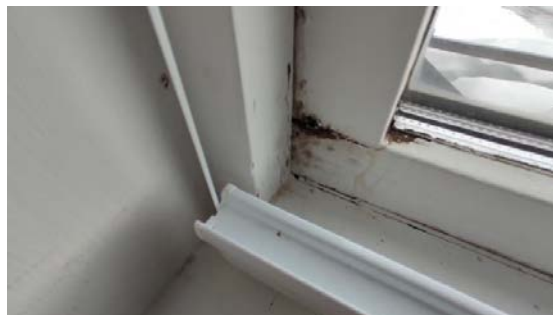
Malte vinduer av tre med 2-lags isolerglass av eldre dato.

Vinduene i stue/kjøkken er skiftet i 2014, men vinduene er produsert i ca. 1999, opplyst i tidligere salgsoppgaver.

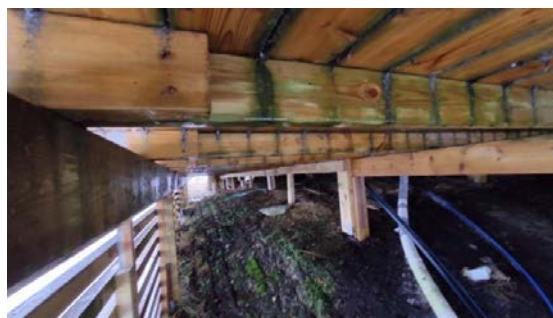
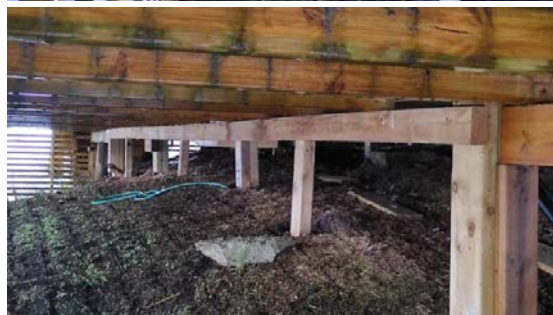
Terrasse på ca. 48,5 m<sup>2</sup>.  
Konstruksjon av tre innfestet i bygningskroppen og fundamentert på fjell.  
Adkomst fra hage og via dør fra entré.

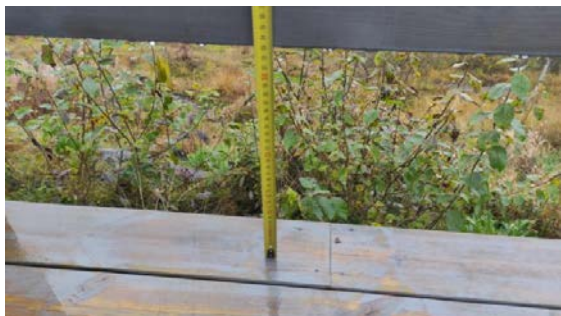
- Rekkverket er for lavt i forhold til dagens krav til rekkverkshøyder.
- Åpninger i rekkverk er ikke i henhold til krav i dagens forskrifter.

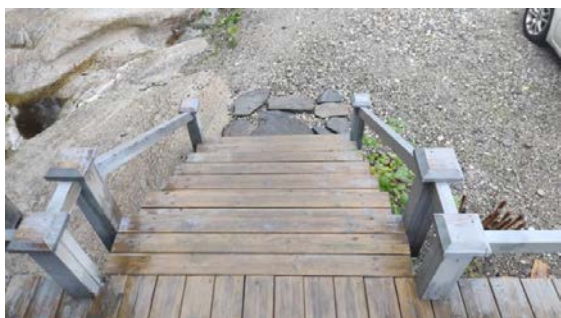
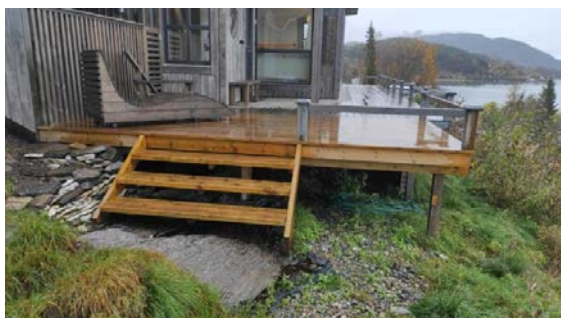
Trapp av tre til terrassen.

- Rekkverkshøyder er under dagens forskriftskrav til rekkverk i trapper.

- Rekkverket er såpass lavt at det på grunn av sikkerhetsmessige forhold anbefales økning av høyde.
- Rekkverk må monteres for å lukke avviket.

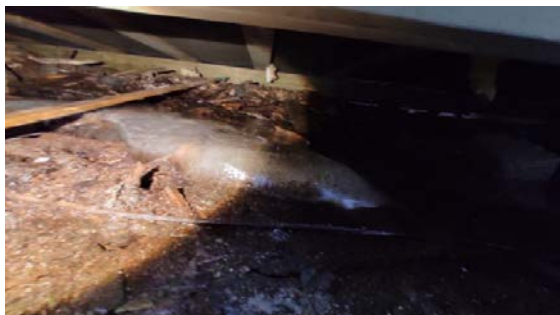
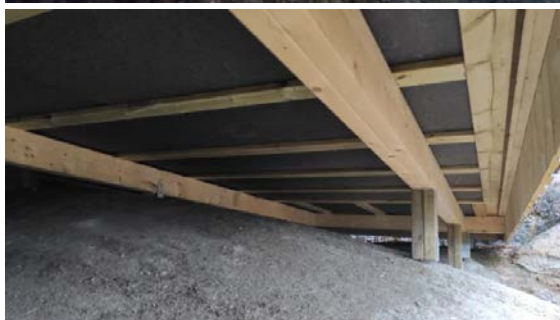
Bygningen har krypkjeller under trebjelkelag og stubbegulv.

- Det er begrenset tilgang til hele krypkjelleren.

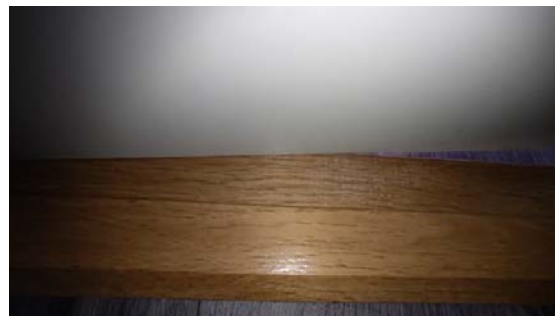
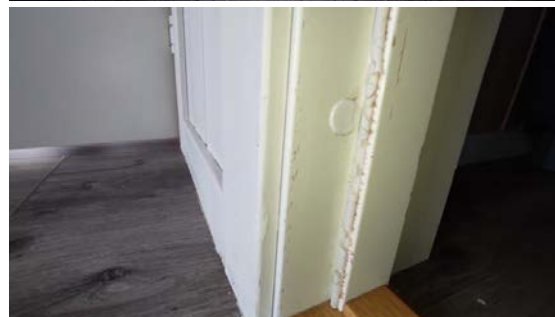
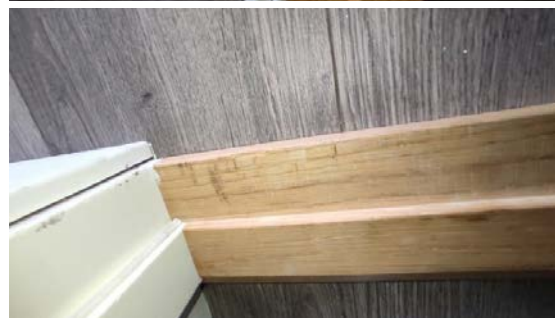
Boligen har malte slette lettdører.

- Det er påvist avvik som tilsier det bør foretas tiltak på enkelte dører. Enkelte dører tar i terskel. Rift i pakninger på den ene døren.

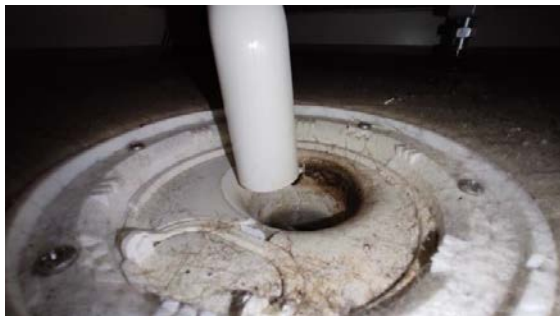
Det er plastsluk og synlig vinylbelegg som tettesjikt.

- Det er uegnede materialer i våtsoner

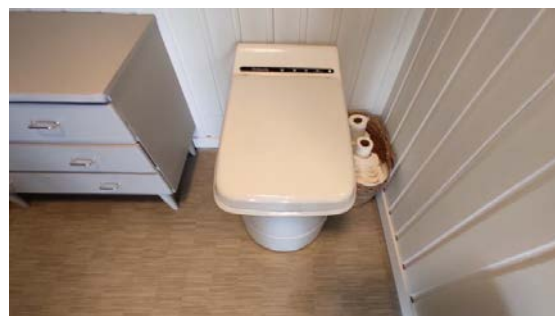
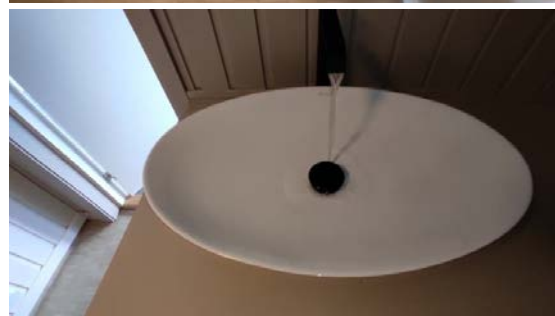
TG 1

Baderom med forbrenningstolett (Cindarella comfort), dusjkabinett, plassbygd innredning, servant og opplegg for vaskemaskin.

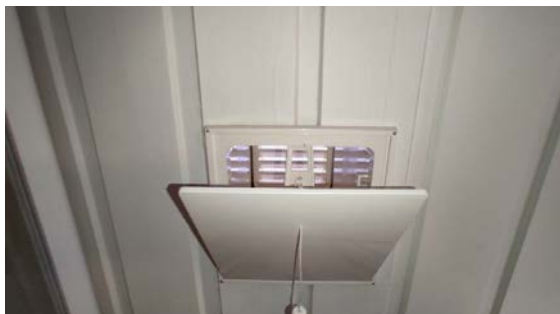
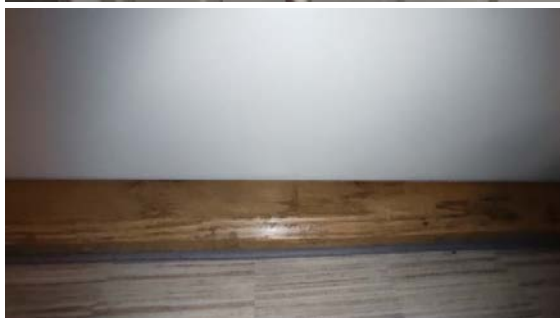
Det er naturlig ventilering.

- Våtrommet mangler tilluftsventilering, f.eks. spalte/ventil ved dør.
- Rommet har kun naturlig ventilasjon.

- Det bør etableres tilfredsstillende tilluft til våtrom f.eks. luftespalte ved dør e.l.
- Elektrisk avtrekksvifte bør monteres for å lukke avviket.

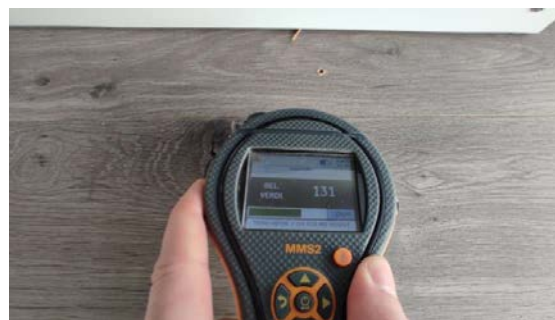
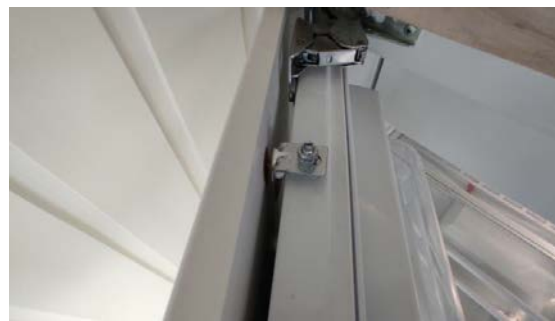
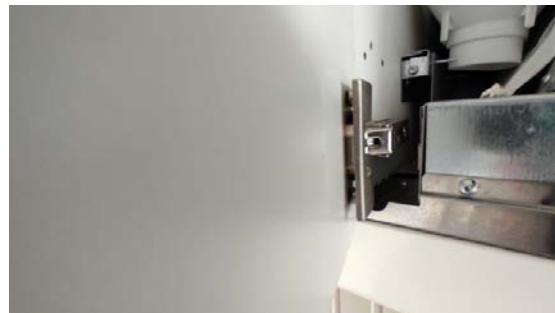
Kjøkkenet er utstyrt med integrerte hvitevarer som kjøleskap, komfyr og platetopp. Frittstående oppvaskmaskin.

Det ble utført fuktsøk ved kjøleskap, oppvaskmaskin og vask. Ingen forhøyede fuktverdier ble registrert.

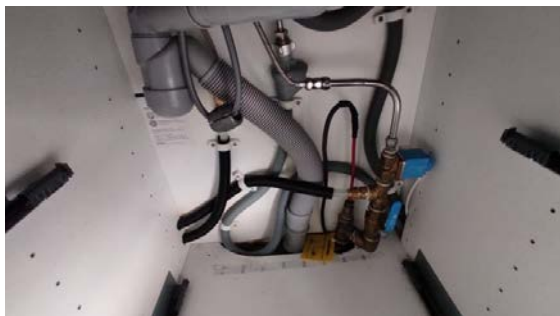
Kontroll av røropplegg.

- Det er påvist skader på overflater/kjøkkeninnredning utover normal slitasjegrad.

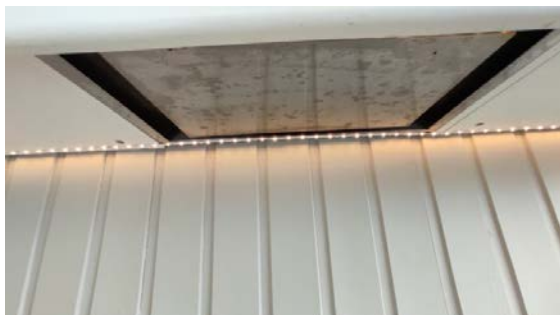
TO 1

Kjøkkenventilator med avtrekk ut via yttervegg.

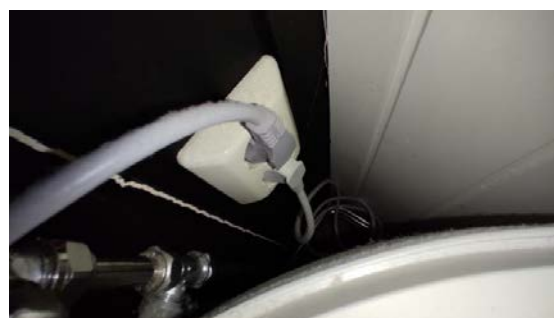
Varmtvannstank på ca. 120 liter av merket Oso fra 2020 plassert på badet.

- Det er ikke påvist tilfredsstillende el-tilkobling av varmtvannstank iht. gjeldende forskrift.

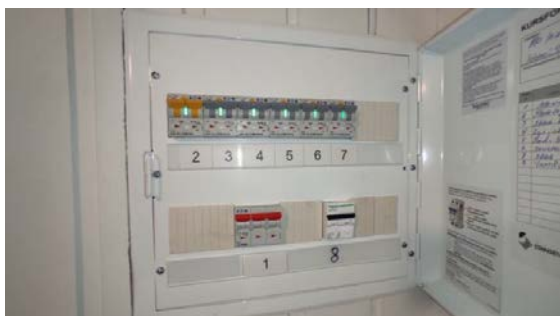
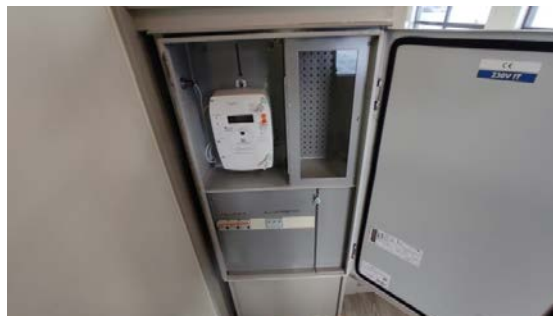
- Er det tegn på at kabelinnføringer og hull i inntak og sikringsskap ikke er tette, så langt dette er mulig å sjekke uten å fjerne kapslinger?  
**Nei**
- Finnes det kursfortegnelse, og er den i samsvar med antall sikringer?  
**Ja**
- Foreta en helhetsvurdering av det elektriske anlegget, dets alder, allmenne tilstand og fare for liv og helse. Bør det elektriske anlegget ha en utvidet el-kontroll?  
**Nei**

**Anlegget er av relativt ny dato, og har utstedt samsvarserklæring. Det anses derfor ikke som nødvendig med utvidet kontroll av el-anlegget.**

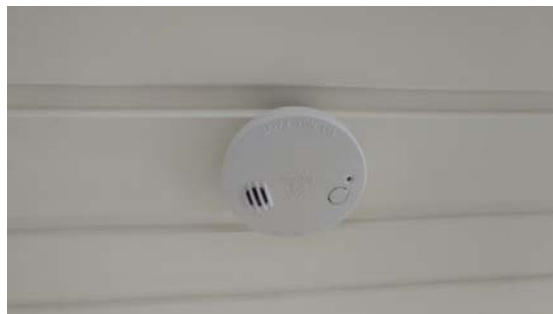
## Branntekniske forhold

TO 3

Boligen har røykvarslere iht. forskriftskrav.

- Er det mangler for brannslukningsutstyr i boligen iht. forskriftskrav på søknadstidspunktet, men minst Byggeforskrift 1985?  
**Ja**
- Er det skader på brannslukningsutstyr eller er apparatet eldre enn 10 år?  
**Nei**
- Er det mangler på røykvarsler i boligen iht. forskriftskrav på søknadstidspunktet, men minst Byggeforskrift 1985?  
**Nei**
- Er det skader på røykvarslere?  
**Nei**

Kostnadsestimat: Under 10 000

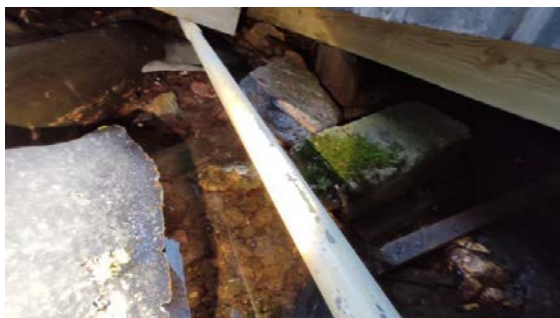
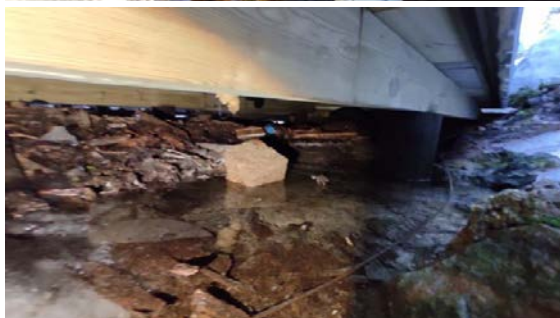
Eiendommen ligger i ett skrående terreng.

- Det er påvist områder på eiendommen med stående vann.
