Puttetjennvegen 1 F, 2074 EIDSVOLL VERK

**Lys 2- roms leilighet i 3. etg. m/  
balkong og parkeringsplass**

## Lys 2- roms leilighet i 3. etg. m/balkong og parkeringsplass - sentralt og ca 3 minutter å gå til

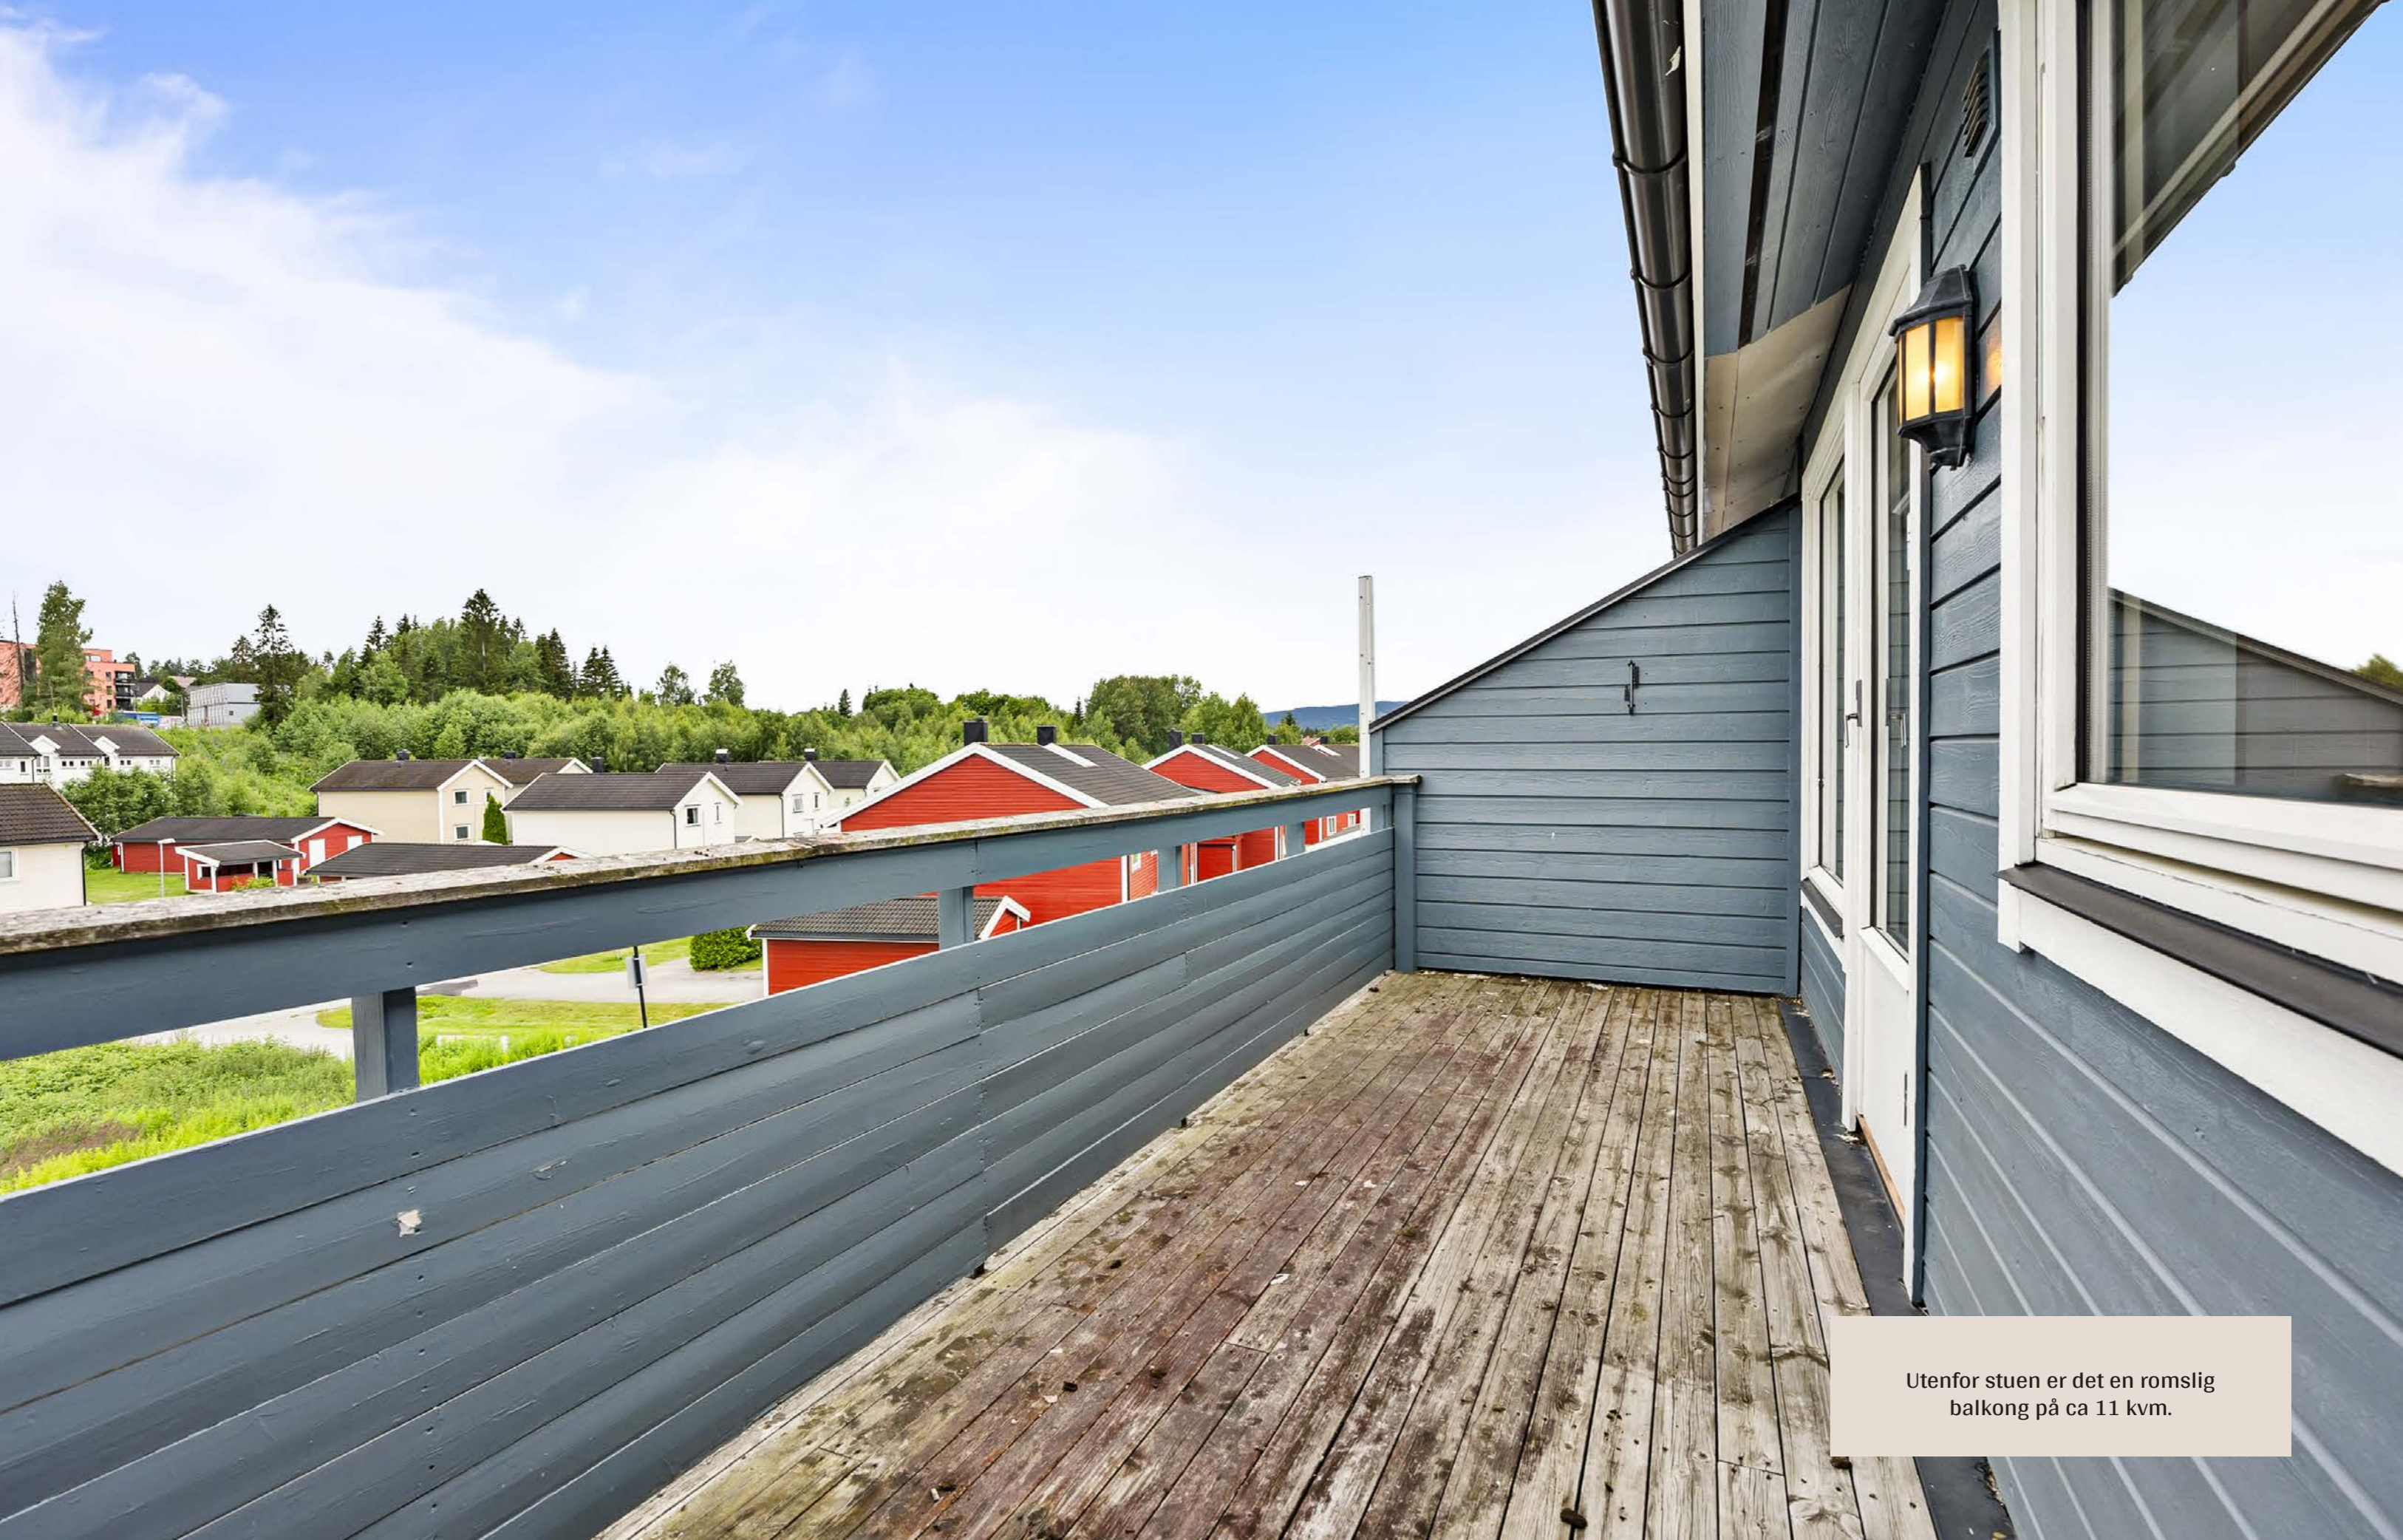
Utenfor stuen er det en romslig balkong på ca 11 kvm.

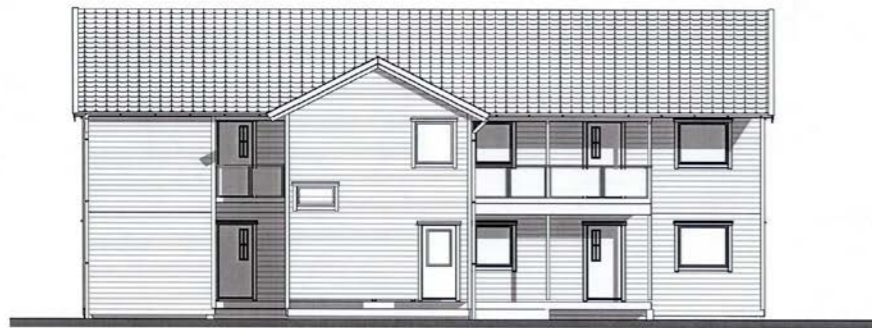
| Fasade 3, 4 og snitt | | | | | | | U 05 A |

Vedlegg ES.04  
(avskiller ES.04 og ES.06)  
Endr. siden 25/06/06 / BJS
