Schou Bruuns gate 1, 6509 KRISTIANSUND N

**Lys og arealeffektiv 2-roms med  
balkong, heis og parkering. Sentral  
beliggenhet nær bysentrum**

# Tilstandsrapport

## BOLIGBYGG MED FLERE BOENHETER

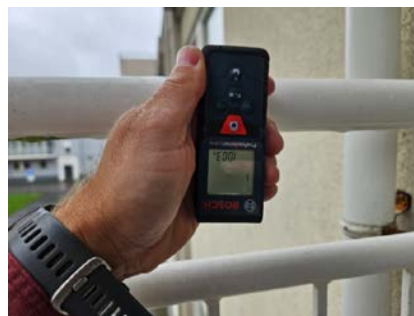
### TG 1 Balkonger, terrasser og rom under balkonger

Leiligheten har tilhørende balkong utført av betong. Balkongen er utført med rekkverk av stål.

Rekkverk er målt til over 100 cm.

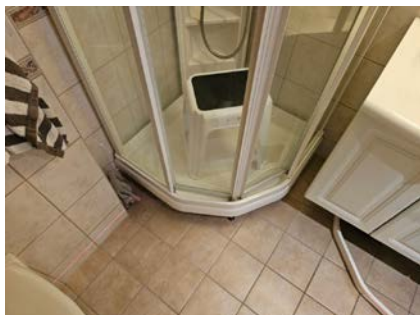
### ETASJE 3. > BAD

- Det er påvist avvik i fallforhold til sluk i forhold til krav i forskrift på byggetidspunktet.

- Til tross for avviket i fall/høydeforskjell til sluk, vil gulvet fortsatt kunne lede vann mot sluket, men med redusert effektivitet. Dette kan potensielt øke risikoen for vannansamling i enkelte områder av badet.
- Et bad med manglende/reduert fall til sluk blir mindre funksjonelt og sikkert for brukeren. Dette kan medføre stående vann på gulvet, vann som ikke ledes effektivt til sluket, økt risiko for at vann renner ut av rommet og redusert sklisikkerhet på gulvet.

Avviket gir grunnlag for at konstruksjonen overvåkes jevnlig. Som minste tiltak er det installert dusjkabinett. Skal konstruksjonen oppnå TG 0 eller TG 1 må avviket utbedres.

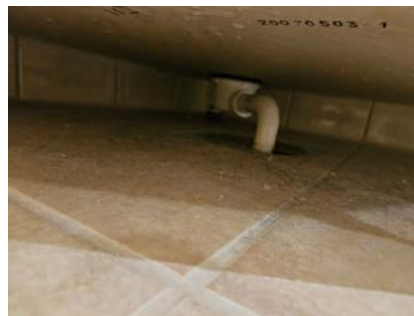
#### TG 2 Sluk, membran og tettesjikt

- Når sluket har begrenset tilgang, er det vanskelig å rengjøre sluket og å inspisere den for å oppdage skader i membranen/fuger rundt sluket, som er avgjørende for å forhindre lekkasjer.
- Det er viktig å merke seg at levetiden til en membran varierer basert på kvalitet, installasjon og bruk. Eldre membraner kan bli sprø og sprekke opp, noe som fører til at de mister sin vanntettende funksjon. Dette kan resultere i vannlekkasjer gjennom vegger og gulv og fuktskader.

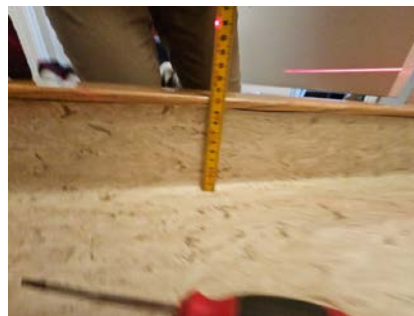
- Det er påvist avvik i fallforhold til sluk i forhold til krav i forskrift på byggetidspunktet.

- Til tross for avviket i fall/høydeforskjell til sluk, vil gulvet fortsatt kunne lede vann mot sluket, men med redusert effektivitet. Dette kan potensielt øke risikoen for vannansamling i enkelte områder av badet.

Avviket gir grunnlag for at konstruksjonen overvåkes jevnlig. Som minste tiltak er dørterskelen hevet for å ivareta anbefalingen om en høyde forskjell fra topp terskel til topp sluk på minimum 25 mm. Skal konstruksjonen oppnå TG 0 eller TG 1 må avviket utbedres.

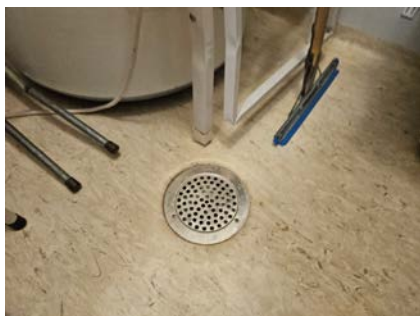
## ETASJE 3. > VASKEROM

Sluk av plast. Synlig vinylbelegg klemte i slukring.

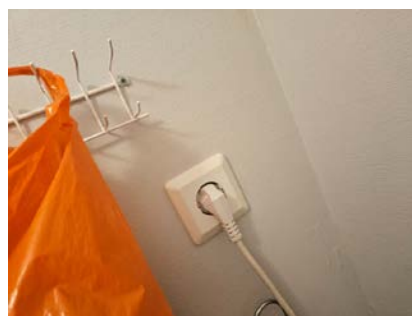
#### Vurdering av avvik:

- Det bør etableres tilfredsstillende el-tilkobling etter gjeldende forskrift.

Det bør etableres tilfredsstillende el-tilkobling for å unngå varmgang i kabel/stikkontakt.

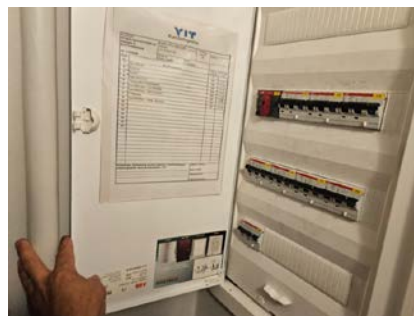
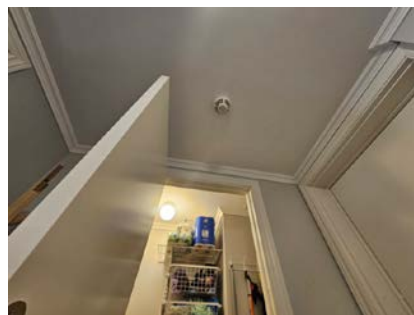
## Branntekniske forhold

Leiligheten er utført med røykvarsler system og barnnslukker.

1. Er det mangler for brannslukningsutstyr i boligen iht. forskriftskrav på søknadstidspunktet, men minst Byggeforskrift 1985?  
**Nei**
2. Er det skader på brannslukningsutstyr eller er apparatet eldre enn 10 år?  
**Nei**
3. Er det mangler på røykvarsler i boligen iht. forskriftskrav på søknadstidspunktet, men minst Byggeforskrift 1985?  
**Nei**
4. Er det skader på røykvarslere?  
**Nei**
